Monitoring nach der Sichtbeton-instandsetzung mit Inhibitoren

Ingenieurschule Yverdon

Da über die Instandsetzung mit Korrosionsinhibitoren erst wenige Erfahrungswerte vorliegen, wird das Objekt überwacht, um zusammen mit Messwerten anderer Objekte die Inhibitorwirkung möglichst frühzeitig quantifizieren zu können.

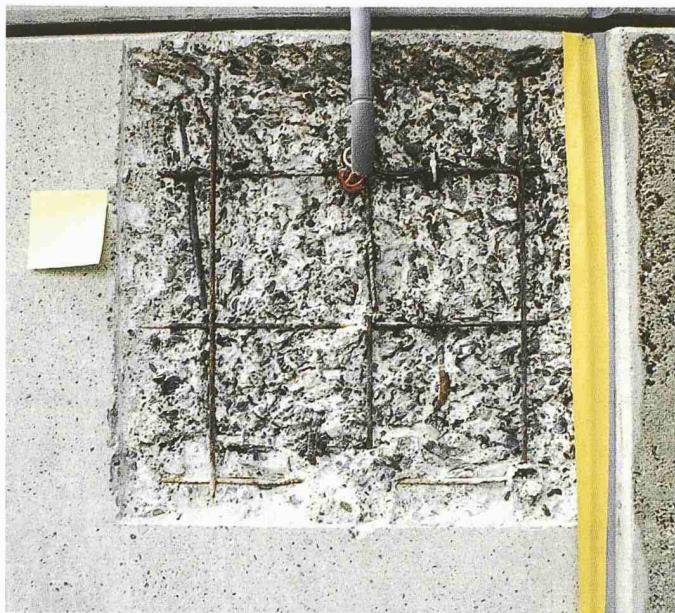
1
Messstelle Typ «reprofilierte Bereiche» vor der Reprofilierung

Reprofilierte Bereiche: Die für die Fassadeninstandsetzung festgelegten Reprofilierungsbereiche waren für die Einrichtung von Monitoring-Messstellen nicht geeignet. Sie wurden deshalb an Positionen mit geeigneten Bewehrungsanordnungen in Form von grösseren, eigens zu diesem Zweck ausgeführten Reprofilierungsflächen von $0,25 \text{ m}^2$ angelegt. Nach dem Betonabtrag wurden je ein vertikaler und ein horizontaler Bewehrungsstab von 100 bis 150 mm Länge elektrisch von der vermaschten Bewehrung getrennt (Bild 1). Nach Anschluss der Messkabel wurden die Messstellen in gleicher Weise wie die übrigen Instandsetzungsbereiche reprofiliert. Um die elektrochemischen Messungen zu ermöglichen, wurde jedoch keine Korrosionsschutzbeschichtung auf die Bewehrungen aufgebracht.

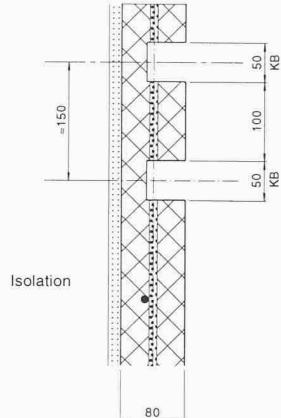
2
Schematische Darstellung der Ausführung der Messstellen Typ «nicht reprofilierte Bereiche» (KB: Kernbohrung)

Nicht reprofilierte Bereiche: In nicht reprofilierten Bereichen wurden durch Kernbohrungen an drei Kreuzungspunkten der äusseren Bewehrungslagen je ein vertikaler und ein horizontaler Bewehrungsstab auf einer Länge von 100 bis 150 mm elektrisch von der vermaschten Bewehrung getrennt (Bild 2). Nach Anschluss der Messkabel wurden die Kernbohrungen mit einem elektrisch isolierenden, polymergebundenen Reparaturmörtel verfüllt.

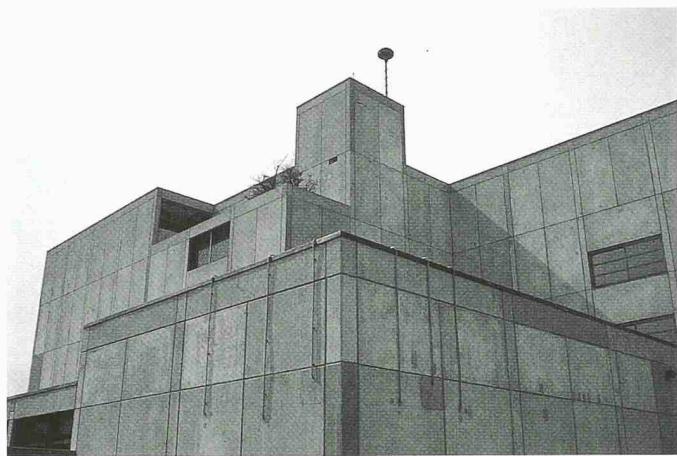
3
Schutzrohre für die
Messkabel am Neben-
gebäude Südost,
Ebene F (Bild: E. de
Lainsecq, Yvorne)

Die Messkabel wurden in offen verlegten PE-Schutzrohren über die Fassaden und Dächer zu drei Anschlusskästen im Gebäudeinneren geführt. Der Architekt begrüsste, dass durch die sichtbaren Schutzrohre das Monitoring visualisiert wird (Bild 3).

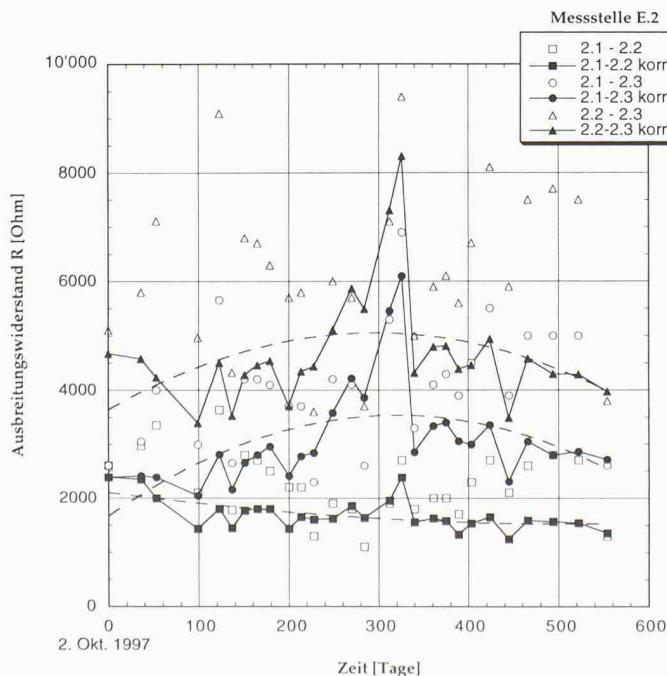
4
Zeitlicher Verlauf der Ausbreitungswiderstände an der Messstelle E.2 mit (korr) und ohne Temperaturkorrektur (Bezugstemperatur +20 °C)

Nicht reprofilierte Bereiche mit Inhibitorapplikation (Bild 4): Meist ähnliches Verhalten wie reprofilierte Bereiche, wobei das Maximum etwas früher erreicht wird (nach 300 ± 50 Tagen) und die aktuellen Werte innerhalb einer Bandbreite von 10% den Anfangswerten entsprechen. An etwa einem Viertel dieser Anschlüsse trat während der Beobachtungsperiode kein Widerstandsmaximum auf (Kurve 2.1 - 2.2 in Bild 4).

Die Konstante b hängt von den Eigenschaften des Betons ab und ist für die einzelnen Messstellen unterschiedlich. Für eine erste Übersicht wurden die gemessenen Ausbreitungswiderstände mit dem in der Literatur gebräuchlichen b -Wert von 2400 K auf die Bezugstemperatur von +20 °C umgerechnet [4]. An den intakten Messstellen wurden drei Ausbreitungswiderstände gemessen: Je ein Wert zwischen den Sensorstäben und der vermaschten Bewehrung sowie ein Wert zwischen den beiden isolierten Stäben. Als typisches Beispiel ist in Bild 4 der zeitliche Verlauf der Ausbreitungswiderstände während der ersten Betriebsphase für die Messstelle E.2 (Erdgeschoss Südfassade, nicht reprofiliert, mit Inhibitor), jeweils unkorrigiert und auf +20 °C umgerechnet, dargestellt. Der Verlauf der zugehörigen Beton- und Lufttemperaturen in Bild 5 zeigt, dass die grössten Differenzen zwischen den gemessenen und den temperaturkorrigierten Ausbreitungswiderständen bei tiefen Betontemperaturen auftreten. Im Verlauf der ersten Betriebsphase (Werte bis 554 Tage registriert) konnten für die verschiedenen Typen von Messstellen unterschiedliche Entwicklungen (Trends, als Polynome 2. Grades dargestellt) der Ausbreitungswiderstände beobachtet werden:

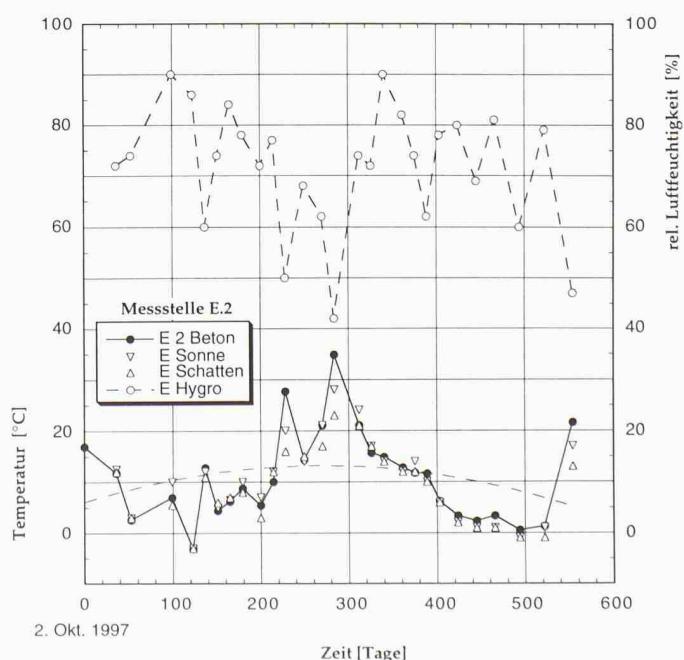
5
Zeitlicher Verlauf der Betontemperatur. Zusätzlich sind die Lufttemperaturen an der Sonne und im Schatten sowie die relative Luftfeuchtigkeit (Hygro) vor der Südfassade aufgezeichnet

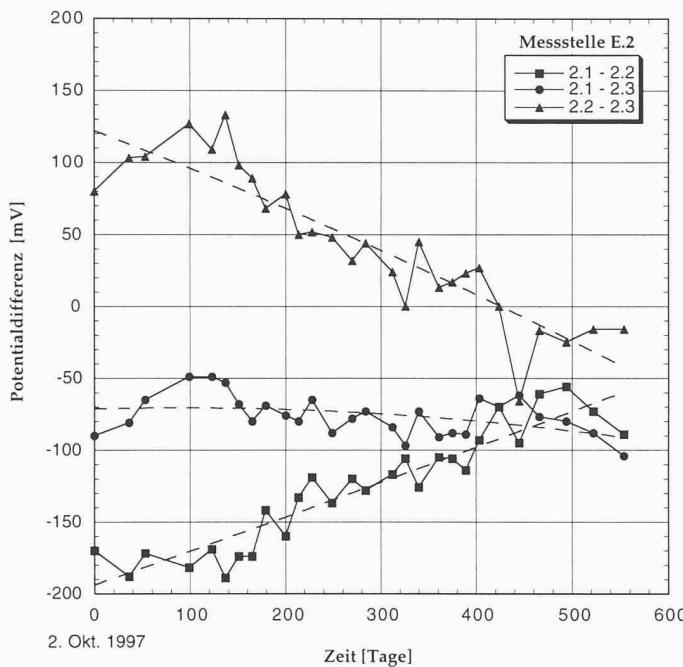
6
Zeitlicher Verlauf der Potentialdifferenzen

und 4 für die Messstelle E.2 zeigt. Bild 6 zeigt ein Beispiel, bei dem die Absolutwerte der Potentialdifferenzen im Laufe der Zeit abnahmen, d.h. die Potentiale der anodischen und kathodischen Bereiche näherten sich an. Im Verlauf der ersten Betriebsphase zeichneten sich die folgenden Trends ab:

Nicht reprofilierte Bereiche mit Inhibitorapplikation: An etwa 50% dieser Messstellen kontinuierliche Abnahme der (absoluten) Potentialdifferenzen, aktuelle Werte im Bereich 0 ± 50 mV (Bild 6). An den anderen 50% der Messstellen kontinuierliche Zunahme der (absoluten) Potentialdifferenzen, aktuelle Maximalwerte im Bereich ± 200 mV.

Die gemessenen Potentialdifferenzen wurden unverändert gespeichert und ausgewertet. Negative Potentiale bedeuten anodisches Verhalten der isolierten Stäbe gegenüber der vermaschten Bewehrung. In der Regel wiesen die Potentialdifferenzen geringere Streuungen und eindeutigere Trends auf als die entsprechenden Widerstände, wie der Vergleich der Bilder 6

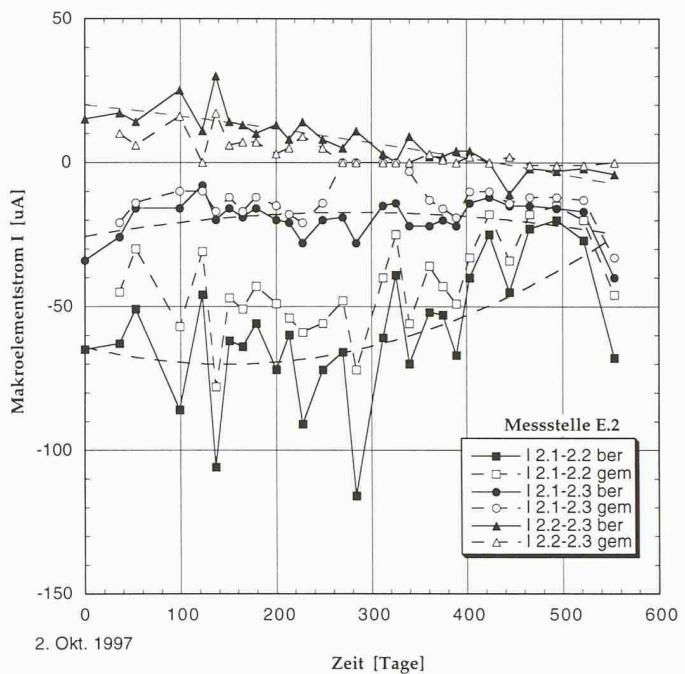
7
Zeitlicher Verlauf der gemessenen (gem) und der berechneten (ber) Makroelementströme

- Nicht reprofilierte Bereiche mit Inhibitorapplikation (Bild 7): Stetige Abnahme der (absoluten) Makroelementströme von Anfangswerten in der Grössenordnung von 100 bis $200 \mu\text{A}$ auf aktuelle Werte unter $50 \mu\text{A}$.

Für die Auswertung der ersten Versuchsphase wurden die Makroelementströme I zwischen den isolierten Stäben und der vermaschten Bewehrung als Stromstärken in μA gemessen und registriert. Negative Ströme bedeuten anodisches Verhalten der isolierten Stäbe gegenüber der vermaschten Bewehrung. Nebst der direkten Messung wurden die Makroelementströme mittels des ohmschen Gesetzes aus den gemessenen (temperaturabhängigen) Ausbreitungswiderständen (Bild 4) und den gemessenen Potentialdifferenzen (Bild 6) berechnet. Für alle Messstellen waren die Absolutwerte der berechneten Ströme um 10 bis 25% grösser als die direkt gemessenen Werte. Im Laufe der ersten Betriebsphase entwickelten sich die Makroelementströme für die verschiedenen Typen von Messstellen gemäss den folgenden Trends:
