René Robellaz, Bern

# Kornhausbrücke Bern: Vom Bau zur Gesamterneuerung

**Die Kornhausbrücke prägt seit über 100 Jahren mit ihrem majestätischen Erscheinungsbild die Nordseite der Berner Altstadt; 1997/98 wurde sie einer Gesamterneuerung unterzogen: Die Stahlbogenbrücke wurde verstärkt, und die störenden Lärmimmissionen wurden halbiert.**

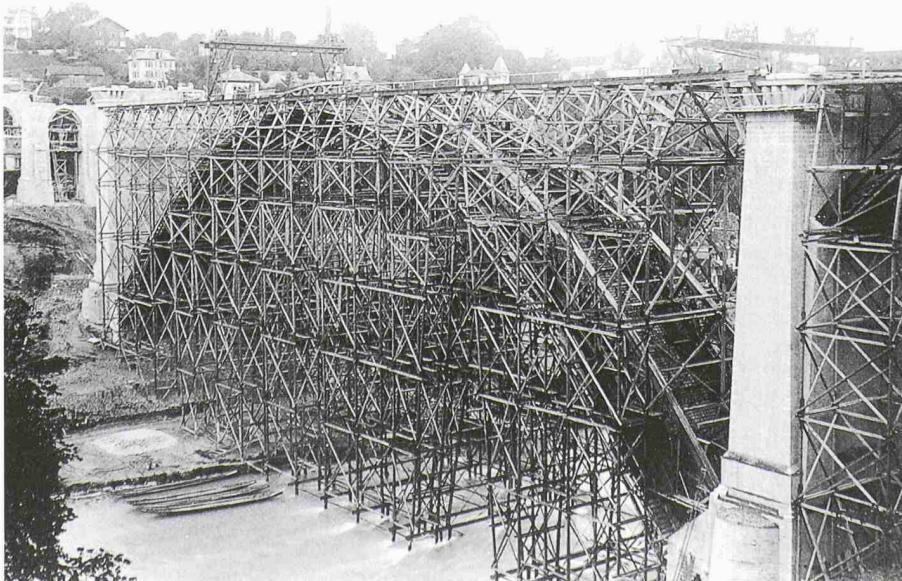
Der grosse Bogen ist am 23. September 1887 fertiggestellt. Das imposante Lehrgerüst steht noch, Länge 120 m, Höhe 48 m (Bild: Tiefbauamt der Stadt Bern)

men 913 Tonnen. Die Pfeiler bestehen aus Beton und sind mit Jurakalkstein verkleidet. Der Hauptpfeiler auf dem rechten Aareufer steht auf 432 Hartholzpfählen; alle übrigen Teile sind flach fundiert (Bild 1 und 2).

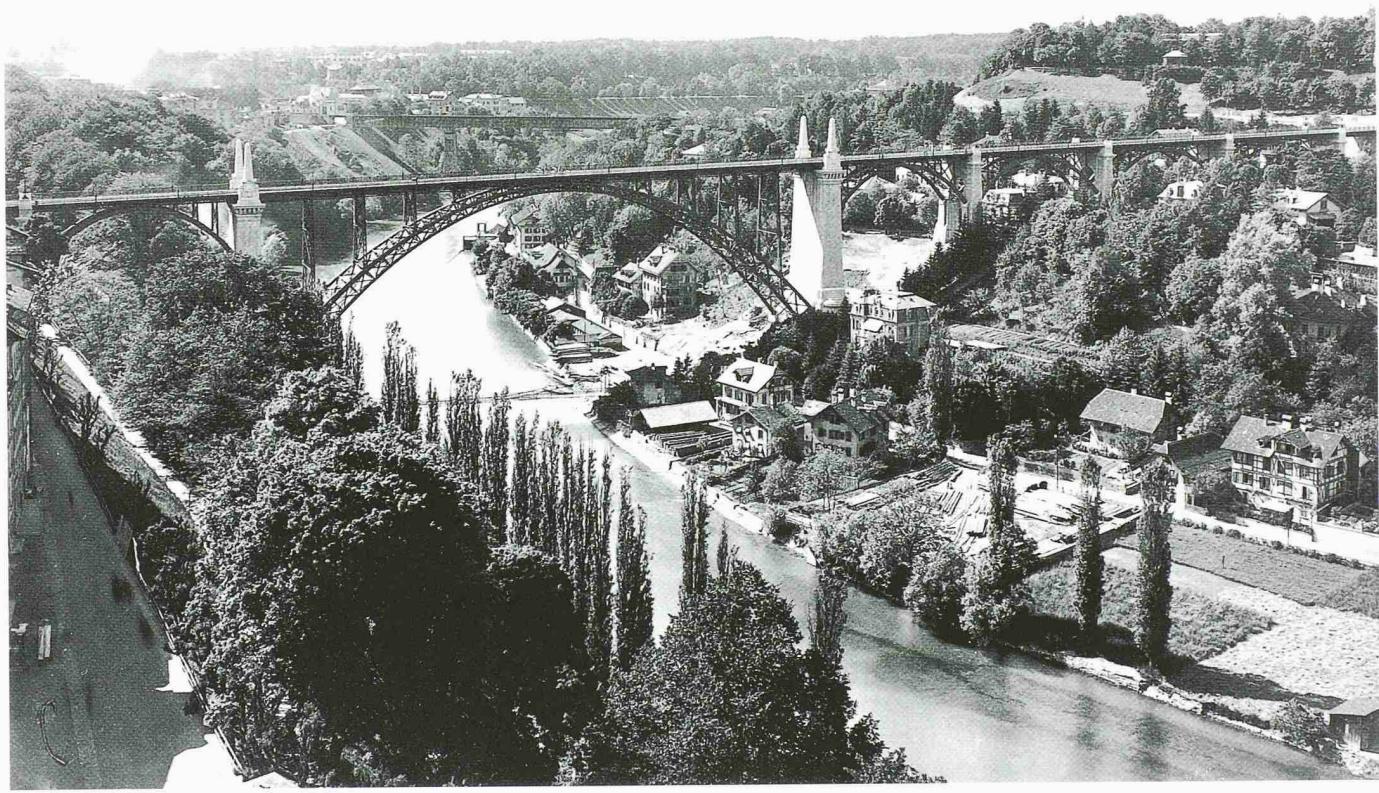
2

Die Kornhausbrücke vor der Eröffnung am 18. Juni 1898. Darunter der Altenbergsteg (Hängekettensteg mit Versteifungsträger, Baujahr 1857). Im Hintergrund die 1941 abgebrochene Rote Brücke von 1858 (Bild: Burgerbibliothek Bern)

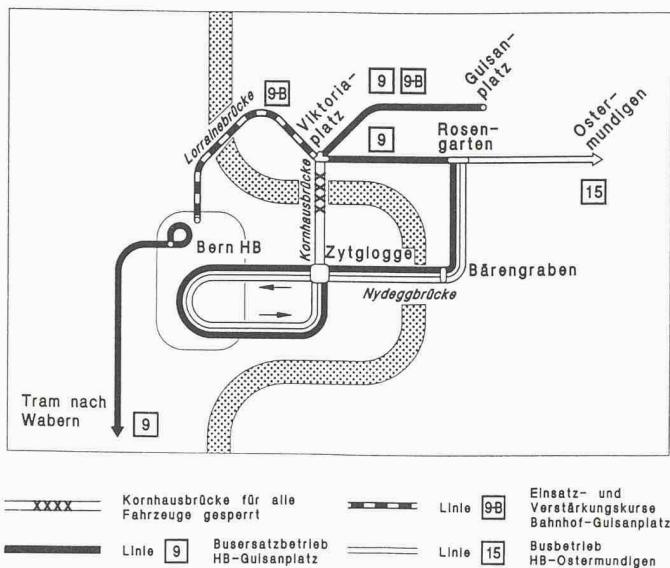
## 5 Verkehrskonzept öffentlicher Verkehr während der Brückensperre vom 1. März bis 1. November 1997

Die Tramlinie 9 wurde durch Busbetrieb ersetzt und wie die Busline 15 via Altstadt umgeleitet (Bild 5). Bei Ausstellungen und anderen Grossanlässen sowie z.T. während der Spitzenzeiten wurden Zusatzkurse über die Lorrainebrücke zum Guisanplatz geführt. Für die Velos wurden an den Brückenköpfen provisorische Abstellplätze eingerichtet, und der Individualverkehr wurde von der Kornhausbrücke auf die übrigen Aareübergänge umgelagert; der Zulieferverkehr für Geschäfte blieb bestehen. Zu den wichtigsten Verkehrsmassnahmen während der Brückensperre gehörte eine grossräumige, klare Signalisation der Umleitungen.
