Konrad Zehnder, Marco Rossi, Andreas Arnold, Zürich

Eine antike Theaterruine lebendig erhalten

Substanzerhaltung oder Rekonstruktion im griechischen Eretria?

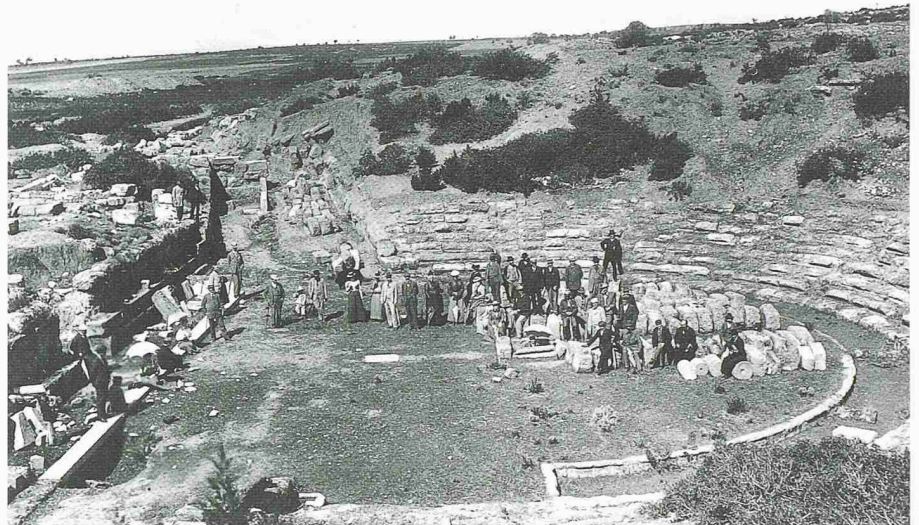
4

Ausgrabung von 1894, Blick gegen Westen. Deutlich erkennbar ist der teilweise ausgegrabene Parodos West (Mitte links) und das Koilon (rechts), wo im Bereich der Analemma verrutschte und abgestürzte Blöcke freigelegt wurden (Archiv der SASG)

Erde an den rückwärtigen Steilböschungen erodiert heute ganz klar.⁶ Die Dokumente von 1894 belegen jedoch, dass der obere Teil der ursprünglich bis 7 m hohen Mauer bereits damals nicht mehr existierte (Bild 4). Mit den Grabungsarbeiten von 1891-94 wurden die Böschungen über den Mauerrelikten erneut der Erosion ausgesetzt und die Mauerreste destabilisiert. Regenwasser sickert aus dem Terrain in die Mauer und bringt Salze an die Oberfläche, die dort kristallisieren und die betroffenen Steine oberflächlich absanden und abbröckeln lassen. Es ist offensichtlich, dass die Schädigung an diesen Stellen erheblich fortschreitet. Doch ist auch dieser Schaden nicht neu. Er war schon vor der Verschüttung der Mauer da, «ruhte» dann eine gewisse Zeit und ist nach der Freilegung wieder aktiv geworden. Wirklich absturzgefährdet sind nur wenige Steine der Mauer.

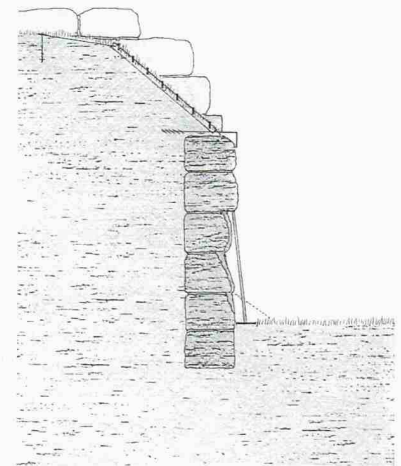
8

Schnitt Analemma West. Konservierungsmassnahmen (von unten nach oben): Stütze eines instabilen Quaders; Mörtelschicht zum Stopfen der Löcher und offenen Fugen und als Schutz der durch Salze verwitternden Oberflächen; Stahlklammer zur Befestigung des obersten Quaders; Metallrost

Für die *Konservierung der Analemmata* genügen demnach einfache, minimale Eingriffe, um sie angemessen statisch zu sichern und zu erhalten (Bilder 6 und 8):

Instabile Partien der *Analemmata* werden abgestützt und Steinquader in den oberen Bereichen mit feinen, metallenen Klammern in die Erde zurück verankert. An den rückwärtigen, steilen Böschungen kann die Erosion durch eine Abdeckung aus metallenen Gittern weitgehend vermieden werden. Diese sind nach einer gewissen Zeit von Pflanzen bewachsen. Die Grasnarbe stabilisiert die Böschung zusätzlich an der Oberfläche und in der Tiefe, da weniger Wasser ins Erdreich eindringt.

Offene Fugen und grössere Löcher im Mauerverband werden mit Mörtel und kleinen Steinen gestopft und stark abwitternde Steinoberflächen mit einem mageren (reinen) Kalkmörtel verputzt. Diese reversible und provisorische Verschleisschicht schützt gegen die Salzverwitterung (Bilder 6, 7 und 8).

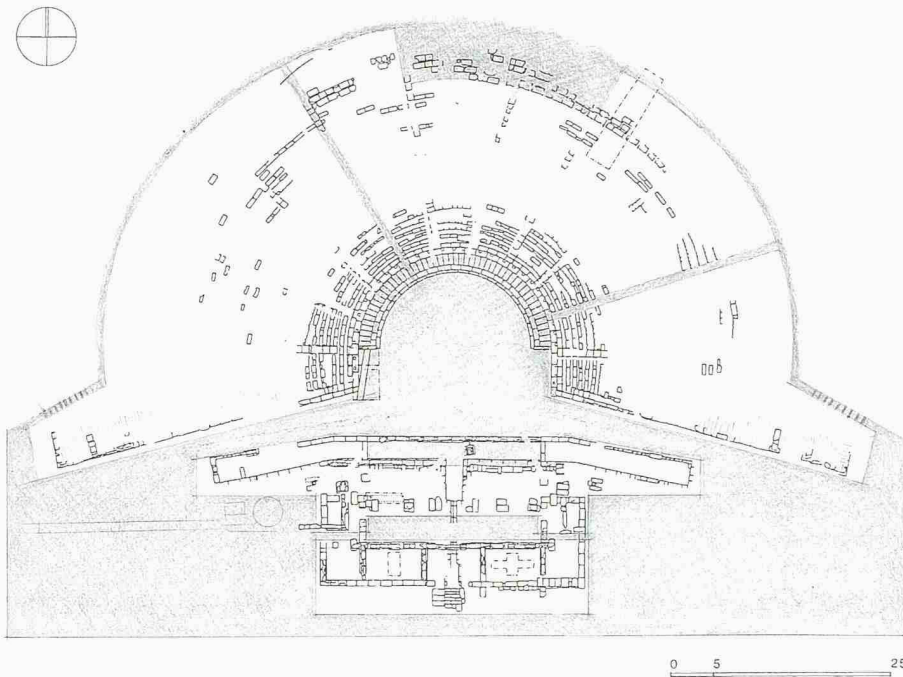
9

Zugängliche Bereiche des Theater (Planvorlage: H.P. Isler, 1997)

Mit den oben erwähnten Massnahmen ist es möglich, das Theater für Besichtigungen wieder zu öffnen. Einzelne Bereiche können aber nicht frei zugänglich sein, weil sie durch Besucher gefährdet würden. Andere Bereiche müssten für die Sicherheit der Besucher zusätzlich verstärkt werden. Auf diese weitreichenden Eingriffe kann verzichtet werden, wenn eine geeignete und sinnvolle Wegführung die bedrohten Stellen absperrt und schützt (Bild 9). Genaue Vorschriften sind für die Besichtigung des Theaters und zur Erhaltung der archäologischen Zeugen also notwendig.

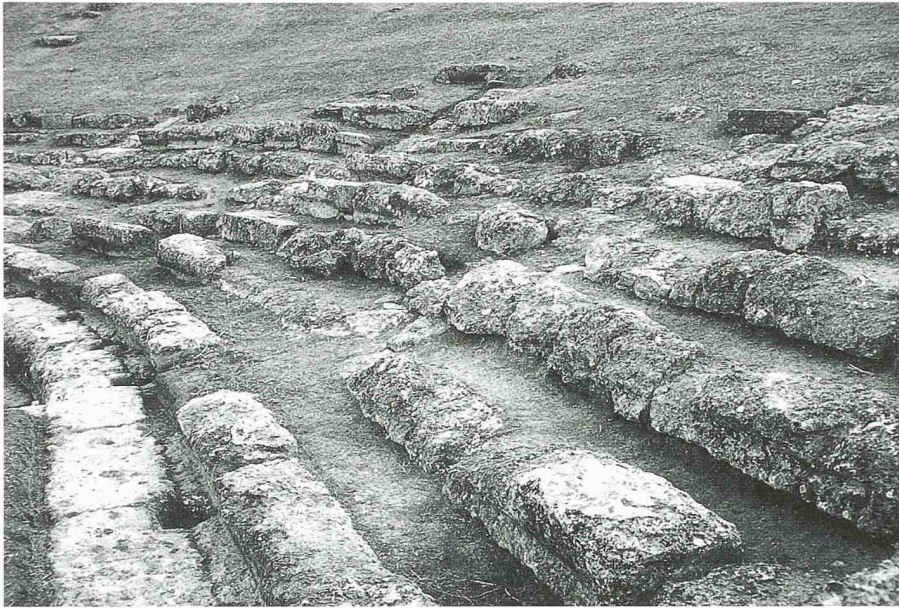
11

Mit den Ausgrabungen von 1894 wurden viele der bis dahin zugedeckten Sitzsteine erneut der Verwitterung ausgesetzt. Dass manche Steine gerissen sind und zerbröckeln, ist jedoch auf eine viel ältere, über Jahrhunderte andauernde Verwitterung in der Antike zurückzuführen (Bild 11).

Detailfoto der Sitzreihen im unteren, ehemals verschütteten Bereich des Koilons. Die Sitzsteine z.T. gut erhalten, z.T. zerbröckelnd bis weitgehend verwittert. Die Sitzflächen sind extrem uneben. Dieser Zustand ist für eine Nutzung als Sitzgelegenheit völlig ungeeignet

Viele der im unteren Bereich des Koilons vorhandenen Sitzsteine sind stark verwittert (Bild 11). Ihre Verwendung als Sitzplätze würde mittelfristig einen beträchtlichen Teil dieser antiken Sitze zerstören. Diese müssten für eine erneute Benutzung massiv verstärkt werden, was einen bedeutenden Verlust an Originalsubstanz zur Folge hätte.
