Arthur Schmid, Horw

Betonsanierung der ehemaligen Infanteriekaserne Allmend

**Armee-Ausbildungszentrum Luzern, «Meilibau»:
Ausführungen zu technischen Aspekten**

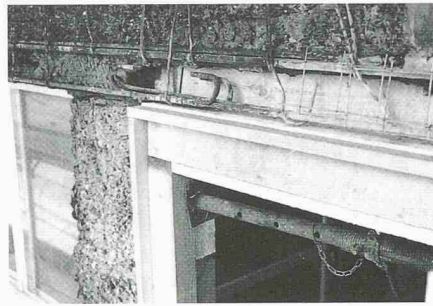
Detailaufnahmen Fenstersturz bzw. -leibung während der Sanierungsarbeiten nach Betonabtrag mit Wasserhöchstdruck

- vertikale, der Witterung ausgesetzte Oberflächen durch Vorbetonier-Verfahren:
 - ganzflächiger Betonabtrag von 30 bis 60 mm mittels Hochdruckwasserstrahlen von etwa 1200 bar und anschliessend Reinigung der abgetragenen Betonoberflächen
 - Verdübelung der vorbetonierten Schale mit bestehendem Beton
 - Sanierung bzw. Überbrückung der Risse
 - wo erforderlich Einbau von «punktuellen» Zusatzarmierungen
 - ganzflächiges Versetzen der rostfreien Armierung (CrNi-Stahl; ϕ 3 mm, $a = 10$ cm)
 - Vorbehandlung der Oberflächen (48 Std.)
 - Versetzen der Schalungselemente mit roher Brettschalung
 - Einbau des Spezialbetons 50-80 mm; Beton B 30/20, BM-Gehalt 350 kg/m³; Zuschläge ϕ 0-8 mm mit entsprechender Nachbehandlung
 - Beschichtung der Betonoberfläche

Der Betonabtrag in der Fläche erfolgte mit einem Roboter. Im Bereich der Fensterleibungen, -stürze, -brüstungen sowie bei Dilatationen und anderen Übergängen wurden Handlanzen eingesetzt. Die geplante mittlere Abtragtiefe betrug rund 35 mm. Das Washwasser wurde mit entsprechenden Vorrichtungen aufgefangen und in ein Absetzbecken gepumpt.

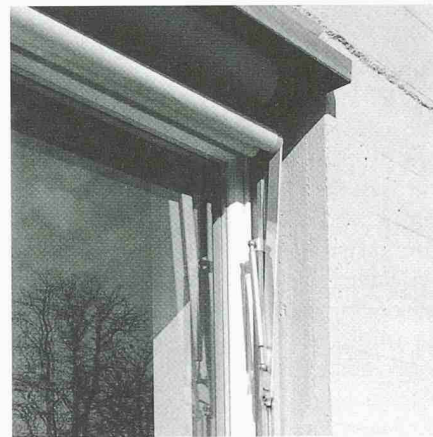
Detailaufnahme Fenstersturz bzw. -leibung nach den Sanierungsarbeiten nach Betonabtrag mit Wasserhöchstdruck

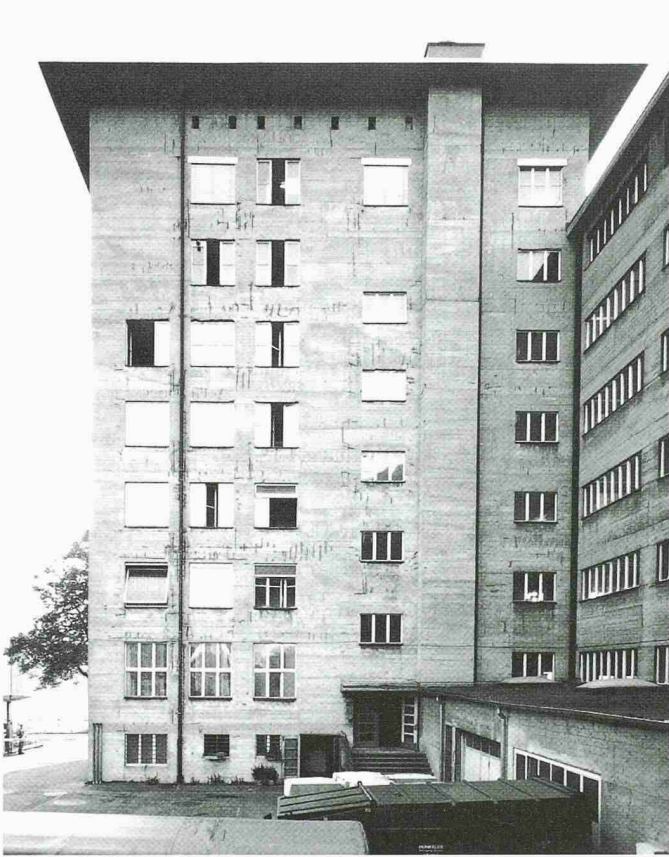
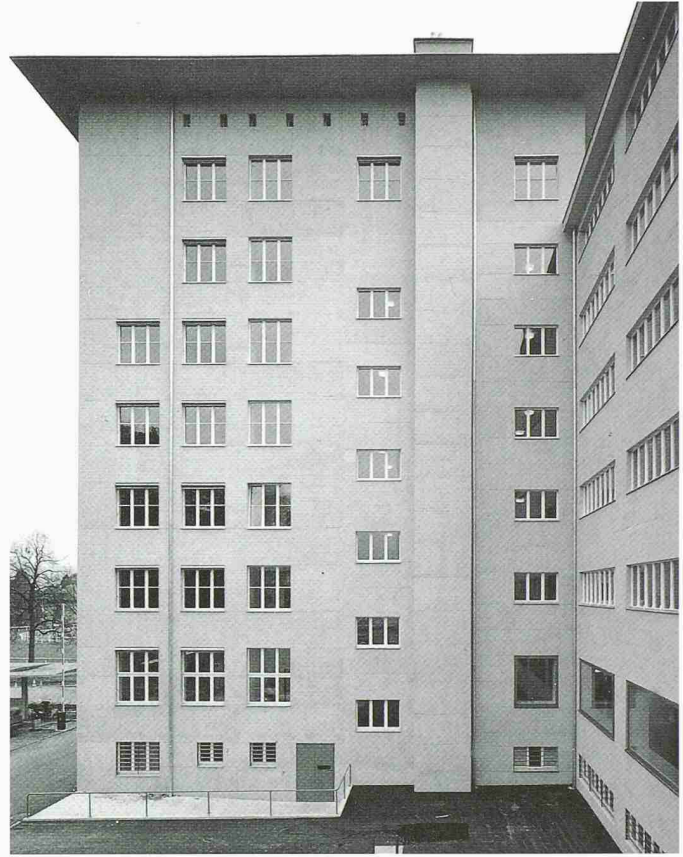
Westfassade Trakt 1. Vor der Fassadensanierung 1991, links, und nach der Sanierung 1999, rechts
