Artikel: Felsböschung Bristenstrasse: Untersuchungen und Massnahmen zur Erhöhung der Sicherheit
Autor: Bergamin, Stefan / Kirchhofer, Peter / Filippini, Raffaele
DOI: <https://doi.org/10.5169/seals-79883>

Felsböschung Bristenstrasse

Untersuchungen und Massnahmen zur Erhöhung der Sicherheit

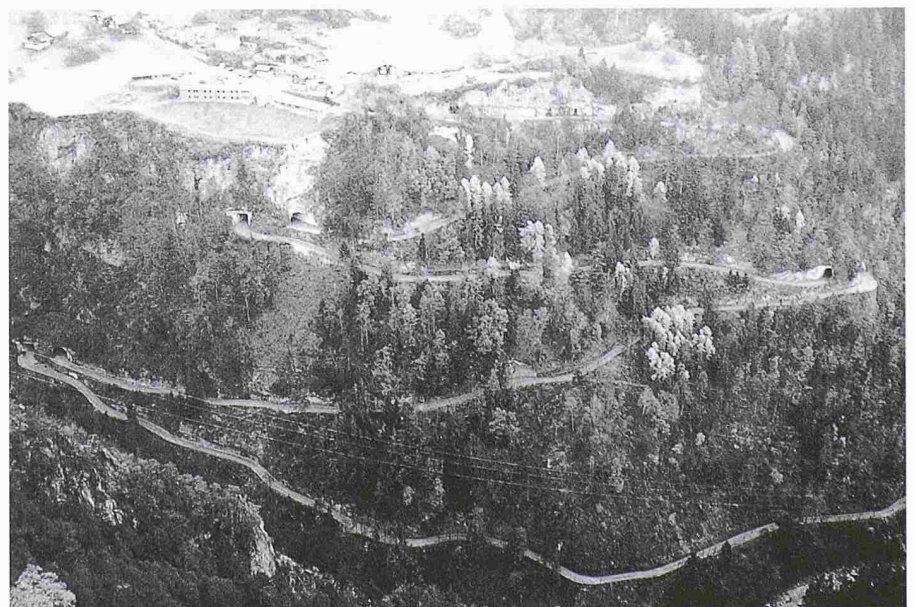
1

Luftbild der südlichen Talflanke des Maderanertals mit dem untersuchten Abschnitt der Bristenstrasse zwischen Amsteg (rechts) und St. Antoni (oben links)

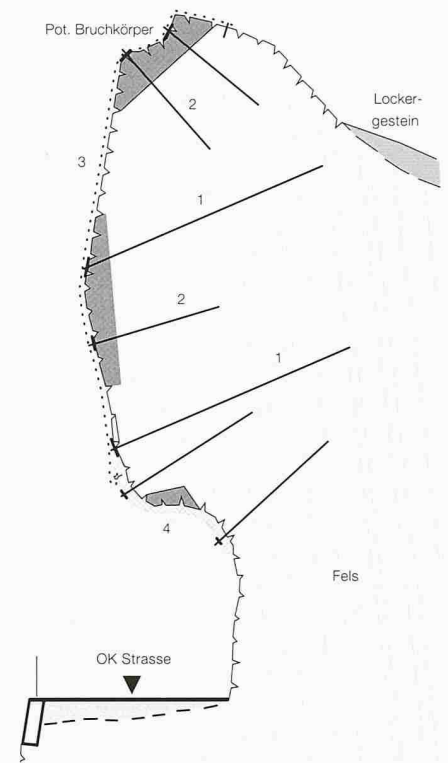
- 1 In mehreren Lagen systematisch angeordnete, vollvermörtelte, korrosionsfeste Anker, um ein Abblättern und Kippen entlang der Schieferung zu verhindern.
- 2 Kurze lokal angeordnete, vollvermörtelte, korrosionsfeste Anker, um einzelne, von der systematischen Ankerung nicht erfasste Felskörper zu fixieren.
- 3 Steinschlagnetze, um flächenhaft Steinfall zu unterbinden (lokal auch Steinschlagzaun möglich).
- 4 Armierter Spritzbetonschicht mit kurzen Ankern, um in unterschrittenen Bereichen Steinfall zu verunmöglichen.

13 Sicherungsmassnahmen im Bereich der «Unterschneidung» (Teil 1, Bild 4)

Die schematischen Darstellungen in den Bildern 13 und 14 stellen das ausgearbeitete Sicherungskonzept in zwei typischen Querschnitten dar. Im Teilgebiet 2a (Bild 14) mit Lockergestein und Vegetation ist in kleinräumigen Felsaufschlüssen eine Ankerung wie in Teil 1 geplant. In den
