Markus Faller, Peter Richner, Dübendorf

Sicherheitsrelevante Bauteile in Hallenbädern

Werkstoffwahl und Kontrollierbarkeit

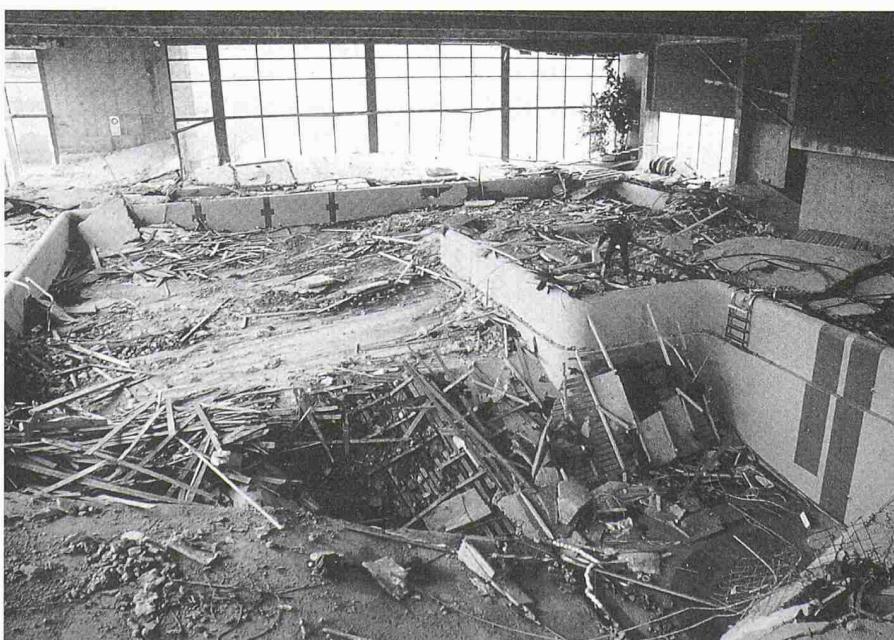
1
Eingestürzte Decke des Hallenbads Uster infolge transkristalliner Spannungsrißkorrosion an den Befestigungsbügeln aus nicht rostendem Stahl 1.4301

Am 9. Mai 1985 um 20.25 Uhr stürzte im Hallenbad Uster die abgehängte Betondecke in die Schwimmhalle (Bild 1). Unter den herunterfallenden Trümmern fanden 12 Menschen den Tod [1]. Die betreffende Decke war an Bügeln von 10 mm Durchmesser aus austenitischem Chrom-Nickel-Stahl (Werkstoff-Nr. 1.4301) aufgehängt gewesen. Von den insgesamt 207 Bügeln waren 108 gebrochen, davon 94 «spröd» (d.h. mit Sprödbruchanteil) und 14 «zäh».

Die betreffenden Bügel waren in einem Hohlraum zwischen der Gebäudedecke und der abgehängten Decke eingebaut, durch den die Abluft der Schwimmhalle geführt wurde, wodurch sie in Kontakt mit den Aufhängebügeln kam. Dabei bildete sich auf der Metallocberfläche ein saurer, chloridhaltiger Feuchtigkeitsfilm, und es entstanden lokale Anfressungen. Unter dem Einfluss von Zugspannungen setzte ausgehend von solchen Anfressungen transkristalline Spannungsrißkorrosion (Bild 2) ein, die bei einem Siebtel der Bügel zu einem vorzeitigen Bruch und bei zahlreichen weiteren Bügeln zu einer erheblichen Vorschädigung führte. Nachdem die restliche Tragfähigkeit der Aufhängungen überschritten war, stürzte die abgehängte Betondecke ein.

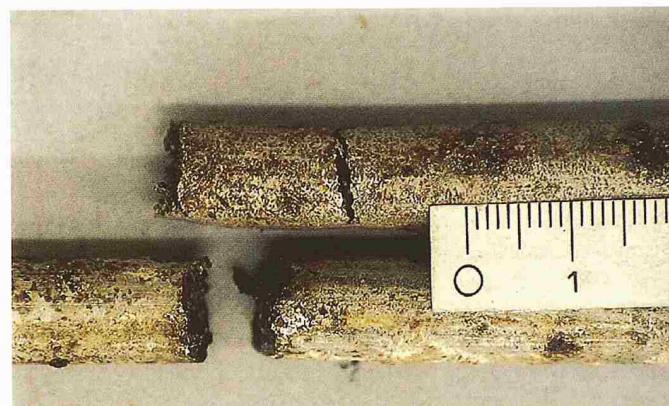
2
Befestigungsbügel
der abgehängten
Decke des Hallenbads
Uster mit Korrosions-
rissen, deutlich ist das
spröde Bruchverhal-
ten erkennbar

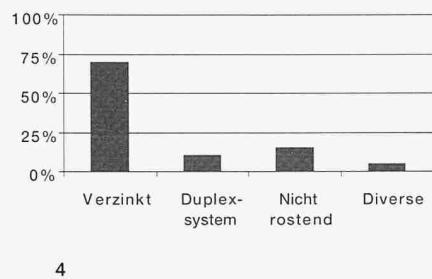
4 Prozentuale Verteilung der für Befestigungselemente für abgehängte Decken verwendeten Werkstoffe (aufgrund von über 120 in der Schweiz kontrollierten Hallenbädern). Der verzinkte Stahl ist mit rund 80% der am meisten eingesetzte Werkstoff

Wie Bild 4 zeigt, wurden in etwa 80% der untersuchten Hallenbäder Befestigungselemente aus verzinktem Stahl verwendet. Davon waren etwa 10% zusätzlich mit einem organischen Korrosionsschutz versehen (Duplex-System). Bei rund 15% der Decken waren austenistische Chrom-Nickel- bzw. Chrom-Nickel-Molybdän-Stähle mit bis zu 3% Molybdän eingebaut. Bei den restlichen 5% fanden sich spezielle, nicht verbreitete Werkstoffe wie z.B. verkupferter Stahl. In einem neu erstellten Hallenbad wurde der «höchstlegierte» Werkstoff 1.4529 (Bild 3) verwendet. Allerdings bestanden dabei nur die Schrau-

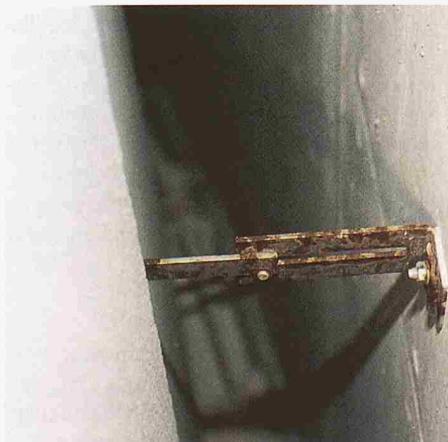
Befestigungselement aus nicht rostendem Stahl mit starken Korrosionserscheinungen. Bei der Demontage des Winkels konnte dieser infolge Spannungsrißkorrosion von Hand auseinander gerissen werden

Etwa bei 87% der Fälle, bei denen Befestigungselemente im Deckenbereich aus den Werkstoffen 1.4301, 1.4541, 1.4401 und 1.4571 bestanden, wurden Korrosionserscheinungen in Form von Loch- und/oder Spannungsrißkorrosion festgestellt. Bild 5 zeigt einen Befestigungswinkel aus 1.4301 mit starken Korrosionserscheinungen. Bei der Demontage der Befestigung konnte der Winkel infolge Spannungsrißkorrosion bereits von Hand auseinander gebrochen werden. Die Fälle, bei denen an den erwähnten Werkstoffen keine Korrosionserscheinungen aufgetreten sind, fanden sich ausnahmslos dann, wenn die Chloridbeaufschlagung der Bauteile vernachlässigbar gering war.

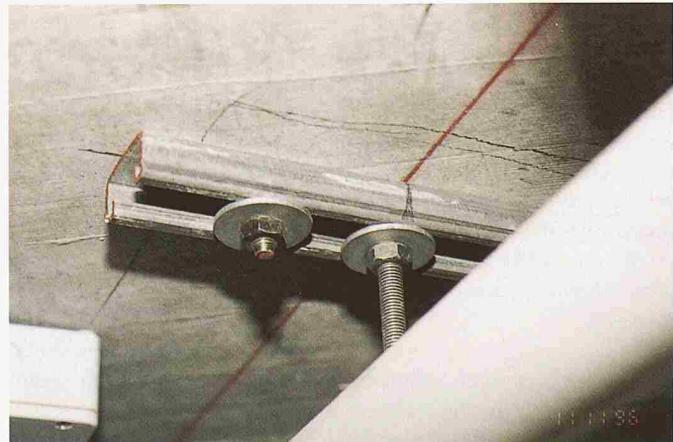
Bauteile aus verzinktem Stahl aus demselben Hallenbad wie die in Bild 5 dargestellten Befestigungselementen aus nicht rostendem Stahl. Nur an den Schnittkanten sind vernachlässigbare Korrosionserscheinungen sichtbar

Eisen/Zink-Legierungsphase (braune Korrosionsprodukte) und erfolgte als gleichmäßige Flächenkorrosion. Bild 6 zeigt Bauteile aus verzinktem Stahl, die im gleichen Hallenbad wie die in Bild 5 dargestellten Befestigungselementen aus nicht rostendem Stahl eingebaut waren. Ausser den vernachlässigbar geringen Anrostungen an den Schnittkanten sind praktisch keine Korrosionserscheinungen erkennbar. Stärkere Korrosionserscheinungen – in etwa 14% der Fälle – traten nur an Bau teilen auf, die einen zu geringen, meistens galvanisch aufgebrachten Zinküberzug (Zinkschichtdicke rund 10 µm) aufwiesen. Dieser Fall fand sich hauptsächlich bei Ge windestangen.

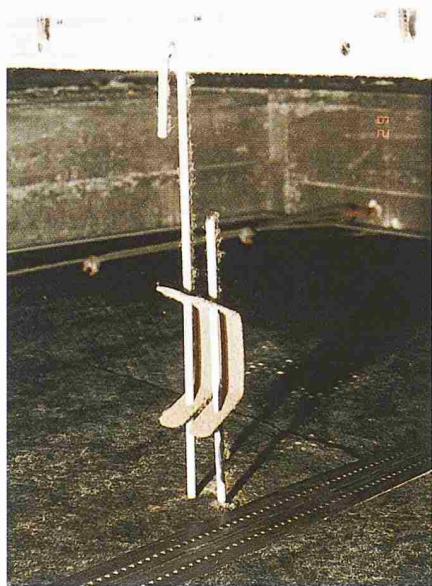
7

Klemmfeder aus nicht korrosionsgeschütztem Federstahl mit starken Korrosionserscheinungen. Die Befestigungsdrähte aus verzinktem Stahl zeigen hingegen keine Korrosion

Abhängungen vom Typ Schnellspann- bzw. Federspannabhänger (Bild 7), bei denen die Klemmfedern aus unlegiertem, nicht korrosionsschütztem Stahl (Federstahl) bestehen, zeigten in diesem Bereich in der Regel starke Korrosionserscheinungen, so dass längerfristig die Trag Sicherheit z.T. nicht mehr gewährleistet war. Damit es zu einem vollständigen Versagen der Klemmfeder kommen kann, muss es jedoch aus konstruktiven Gründen an mehreren Stellen der Klemmfeder gleichzeitig zu einer Werkstofftrennung kommen.

Klemmfedern für Schnellspannabhänger aus Federstahl müssen mit einem geeigneten Korrosionsschutz versehen sein.
