Markus Faller, Peter Richner, Dübendorf

# Sicherheitsrelevante Bauteile in Hallenbädern

## Werkstoffwahl und Kontrollierbarkeit

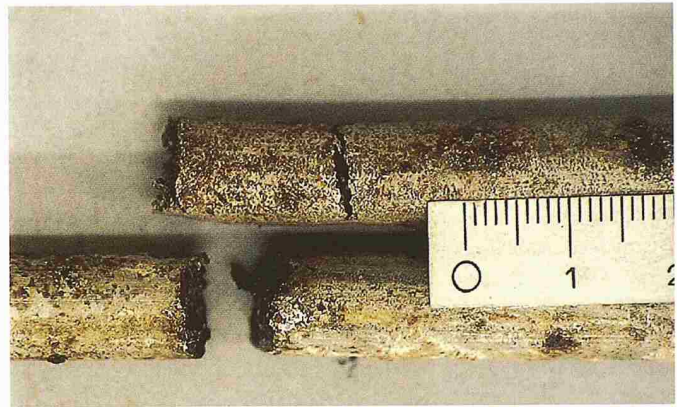
2  
Befestigungsbügel  
der abgehängten  
Decke des Hallenbads  
Uster mit Korrosions-  
rissen, deutlich ist das  
spröde Bruchverhal-  
ten erkennbar

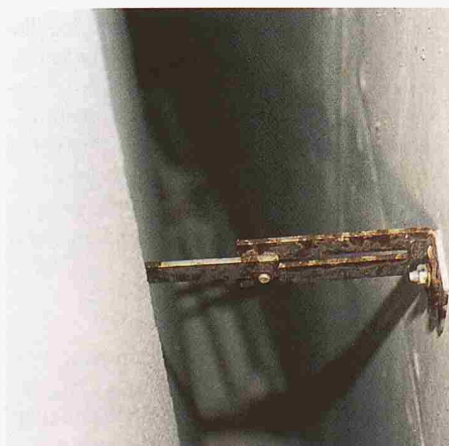
Etwa bei 87% der Fälle, bei denen Befestigungselemente im Deckenbereich aus den Werkstoffen 1.4301, 1.4541, 1.4401 und 1.4571 bestanden, wurden Korrosionserscheinungen in Form von Loch- und/oder Spannungsrisskorrosion festgestellt. Bild 5 zeigt einen Befestigungswinkel aus 1.4301 mit starken Korrosionserscheinungen. Bei der Demontage der Befestigung konnte der Winkel infolge Spannungsrisskorrosion bereits von Hand auseinander gebrochen werden. Die Fälle, bei denen an den erwähnten Werkstoffen keine Korrosionserscheinungen aufgetreten sind, fanden sich ausnahmslos dann, wenn die Chloridbeaufschlagung der Bauteile vernachlässigbar gering war.

Befestigungselement aus nicht rostendem Stahl mit starken Korrosionserscheinungen. Bei der Demontage des Winkels konnte dieser infolge Spannungsrisskorrosion von Hand auseinander gerissen werden

Unsere Kontrollen ergaben, dass die «Standard-Austenite» 1.4301, 1.4541, 1.4401 und 1.4571 für sämtliche sicherheitsrelevanten Befestigungselemente in Schwimmhallen ungeeignet sind. In den Fällen, wo an den nicht rostenden Stählen noch keine Korrosionserscheinungen festgestellt worden sind – bei diesen wurden jeweils nur geringe Chloridbeaufschlagungen gemessen – muss davon ausgegangen werden, dass bei einer Erhöhung der Chloridbeaufschlagung (z.B. Wechsel von Ozonung auf Chlorung) mit der Zeit auch mit Korrosion und damit mit einer Gefährdung gerechnet werden muss. Zum gleichen Schluss bezüglich der Verwendung der genannten nicht rostenden Stähle kamen praktisch alle in den letzten Jahren durchgeführten Untersuchungen, von denen im Folgenden die wichtigsten Schlussfolgerungen zitiert werden sollen:
