Martin Bosshard, Zürich

Sicherheit, Effizienz und Ökologie

Wiederaufbau der Dämme an der Reussmündung im Kanton Uri

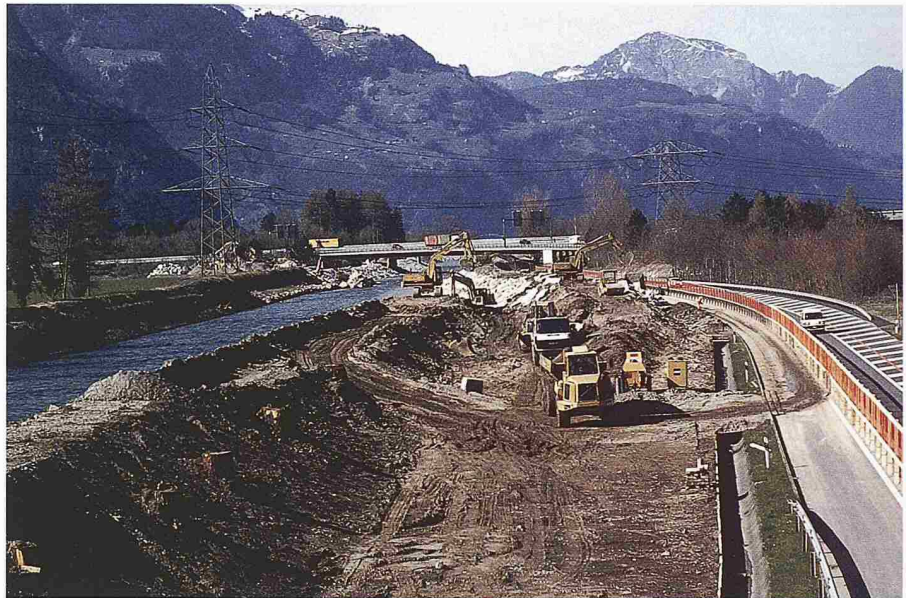
1

Verschiebung des Reussdammes (Bild: Irène Elber)

Entlang der Autobahn waren einzelne Restflächen vorhanden, die neu dem Flussraum zugeteilt wurden. Auf einer Länge von 500 m macht die Reuss heute einen Bogen mit bis zu 15 m Ablenkung von der Geraden. Zudem konnte durch geringfügige Abstriche beim Kulturland Raum gefunden werden, der den auf 1:3 bis 3:5 abgeflachten Böschungen nun ein leichtes Schlingeln gestattete. Auch wenn es sich

dabei um kleine Korrekturen handelt, so geben sie dem Gerinne doch einen abwechslungsreicheren Charakter und lockern das Erscheinungsbild in verblüffender Weise auf (Bild 1).

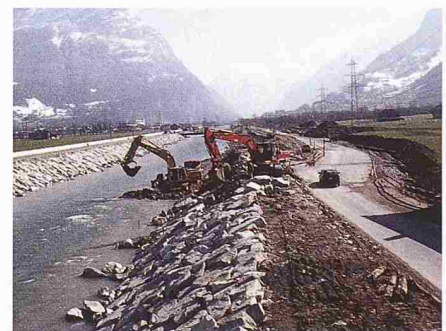
2

Ersatz des Uferschutzes (Bild: Irène Elber)

Um die Dämme vor dem abfliessen- den Wasser im Gerinne zu schützen, waren auf der ganzen Länge bauliche Massnahmen erforderlich. Die eng ineinander ver- keilten Reussbollen mit Durchmessern von 20 bis 30 cm wichen einem Blocksatz mit Blöcken von 1 bis 4 t Gewicht. In- gesamt wurden dazu rund 230 000 t Blöcke benötigt (Bild 2).

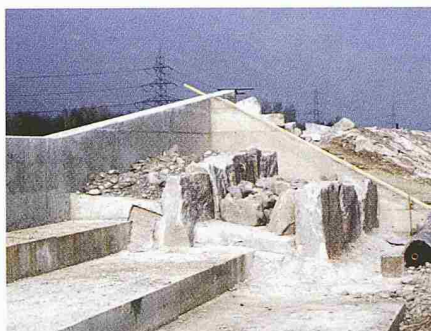
3 Entlastungsanlage Altdorf während des Baus (links)

Für das Abfliessen der geforderte Ka- pazität hätten die Reussdämme massiv er- höht werden müssen, was bei den flachen Uferböschungen erhebliche Kulturland- flächen beansprucht hätte. Die vorhande- ne Autobahnbrücke über die Reuss be- schränkte zudem durch die sehr geringe lichte Höhe die Abflusskapazität. Die Brücke anzuheben, hätte einen Neubau der Zufahrtsrampen über mehrere Hun- dert Meter verlangt. Statt einer Dammer- höhung wurden daher zwei Entlastungs- anlagen, Altdorf und Reussdelta, konzi- piert, die das Reussgerinne ab einer ge- wissen Abflussmenge gezielt und kontrol- liert entlasten (Bild 3).

Bei der Entlastungsanlage Altdorf er- eignet sich eine Überflutung alle 50 Jahre - entsprechend 620 m³/s Abfluss. Die An- lage setzt sich aus zwei rund 180 m langen Teilstücken zusammen. Auch diese in ihrer Höhe um rund 1 m reduzierten Dammab- schnitte sind überströmbar ausgebildet und liegen je leicht gegen die Reuss ange- winkelt plaziert. Aufgrund von hydraulischen Modellversuchen an der Versuchs- anstalt für Wasserbau der ETH Zürich wurde erkannt, dass auf diese Weise eine grössere Entlastungsmenge auf einer kür- zeren Strecke erreicht werden kann. Das Wasser, welches hier das Reussgerinne verlässt, ergiesst sich direkt auf die Auto-
