Ralph Bächli, Zürich

Unsicherheiten mit neuen Verfahren begegnen

Wirtschaftlicher Dammbau an der Reussmündung im Kanton Uri

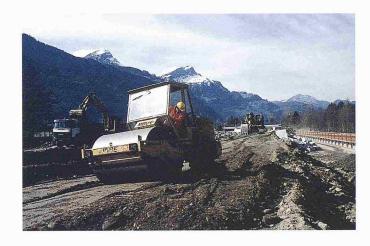
Klassischer Dammbau bei der Dammverschiebung unterhalb Brücke Seedorf

des Dammes neu erstellt werden, der Kernbereich wurde belassen. Gewisse Abschnitte erlaubten eine markante Dammverschiebung, was aus gestalterischer Sicht sehr erwünscht war. Schlussendlich gab es aber auch Dammbereiche, deren Totalsanierung wegen Schwachstellen im Fussbereich oder infolge massiver Durchwurzelung unausweichlich war (Bild 1 und 2).

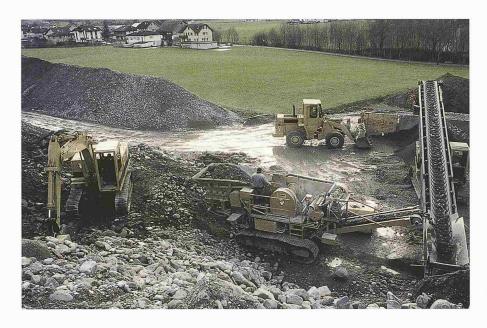
Brechen von Steinen und Aussieben zu Auflastfiltermaterial

Dem Grundsatz folgend, das vorhandene Dammschüttmaterial wieder zu verwenden, wurde gemeinsam mit der ausführenden Arbeitsgemeinschaft nach Aufbereitungslösungen gesucht. Der Anteil an kiesigem Schüttmaterial war verhältnismässig gross. Das Schüttmaterial verfügt jedoch über einen grossen Sandanteil, was die Durchlässigkeit stark vermindert. Ausgehend von der Beziehung Sandanteil zu Durchlässigkeit, wie sie die Versuche gezeigt hatten, wurde die Aufbereitungsanlage konzipiert.

Aufgrund des stellenweise sehr hohen Anteils an Blöcken mit Durchmesser grösser als 200 mm musste das Material gebrochen werden. Die dazu verwendete Anlage konnte auch das Zerkleinern der Reussbollen aus dem alten Uferschutz bewerkstelligen. Nach dem Brechen wurde das Material mittels Förderband über ein Sieb mit Lochdurchmesser von 8 mm geführt. Durch den Umstand, dass das Material immer in erdfeuchtem Zustand angeliefert

kam, klebte stets ein Teil des Feinanteiles an den grösseren Körnern. Nach dem Siebdurchgang war folglich nur ein Teil der Körner kleiner 8 mm ausgesiebt. Durch Regulieren der Förderbandgeschwindigkeit konnte der Unternehmer den gewünschten Anteil an Körnern kleiner als 2 mm einfach steuern.

Mit dieser Methode konnte man Auflastfiltermaterial aus dem bestehenden Dammmaterial in einem Arbeitsgang herstellen. Ein Mischen mit Zuschussmaterial war nicht mehr erforderlich, und im Gegensatz zum Mischprozess an der Einbaustelle konnten die Qualitätskontrollen einfach vorgenommen werden. Das ausgesiebte Material zeigte eine ideale Kornverteilungskurve für einen hochwertigen Sand. Es wurde im Kernbereich des Dammes wieder eingebaut und erwies sich als sehr gut verdichtbar. Ausschussmaterial musste nie abgeführt werden (Bild 4).

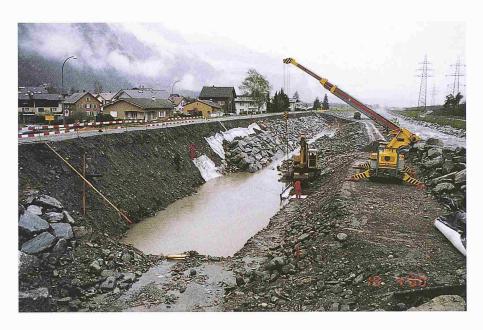
5 Verlegearbeiten von Dichtungsmatten

Nachdem das Wasser auf die rechte Gerinneseite gedrängt und eine Baupiste geschüttet worden war, wurde der Blocksatz weggeräumt, eine Dichtungsmatte von der Sohle bis knapp unter die Dammkrone verlegt und mit Sand überschüttet. Anschliessend wurde der Uferschutz wieder aufgebaut. Als Dichtungsschicht wurde eine Bentonitmatte ausgewählt, bei der Bentonitpulver in Geotextilien eingeschlossen ist. Bentonit stellt einen natürlichen Baustoff dar, der sich aus sehr feinkörnigen Tonmineralien zusammensetzt. Er quillt bei Wasserzutritt stark auf und dichtet ab (Bild 5).
