Zeitschrift:	Schweizer Ingenieur und Architekt
Herausgeber:	Verlags-AG der akademischen technischen Vereine
Band:	118 (2000)
Heft:	36
Artikel:	Unsicherheiten mit neuen Verfahren begegnen: wirtschaftlicher Dammbau an der Reussmündung im Kanton Uri
Autor:	Bächli, Ralph
DOI:	https://doi.org/10.5169/seals-79967

Unsicherheiten mit neuen Verfahren begegnen

Wirtschaftlicher Dammbau an der Reussmündung im Kanton Uri

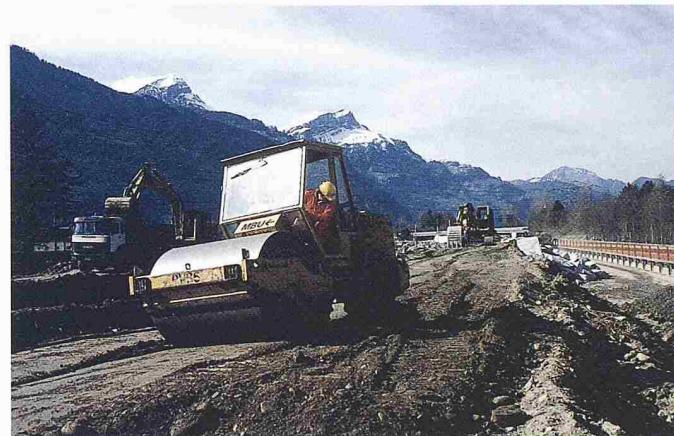
1
Klassischer Dammbau bei der Dammverschiebung unterhalb Brücke Seedorf

des Dammes neu erstellt werden, der Kernbereich wurde belassen. Gewisse Abschnitte erlaubten eine markante Dammverschiebung, was aus gestalterischer Sicht sehr erwünscht war. Schlussendlich gab es aber auch Dammbereiche, deren Totalsanierung wegen Schwachstellen im Fussbereich oder infolge massiver Durchwurzelung unausweichlich war (Bild 1 und 2).

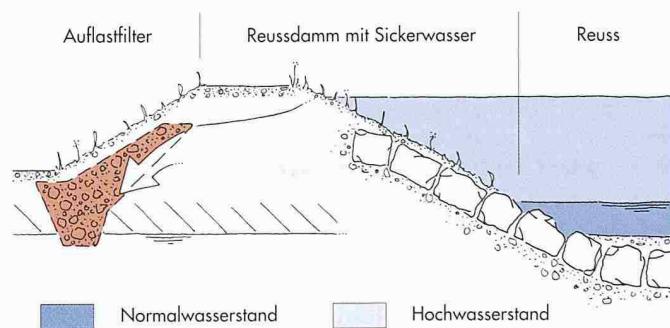
2
Querschnitt durch Damm mit Auflastfilter

Der Lastfall einer plötzlichen Absenkung des Wasserspiegels auf der Luftseite ist für einen Damm ungewöhnlich. Konsequenzen ergaben sich daher bei der Gestaltung des luftseitigen Fussbereiches, der sich zwingend zusammen mit dem Absinken des äusseren Wasserspiegels entwässern muss. Bei einer zeitlichen Diskrepanz hätte sich die Sickerlinie oberflächennah in Böschungsrichtung eingestellt und hätte damit die Stabilität in unzulässigem Masse reduziert. Die erforderliche Entwässerung wurde mit der Durchlässigkeit des oberflächennahen Materials erreicht. Die Luftseite wurde mit einem zwei Meter dicken und auf das Absinken des Spiegels angepassten Auflastfilter abgedeckt.

Der Auflastfilter verhindert nun auch, dass Feinanteile ausgespült werden können. Unsicherheiten wie Unkenntnis des innersten Bereiches des Dammes, materialbedingte Schwachstellen oder nicht erkannte Inhomogenitäten lassen sich so umgehen.

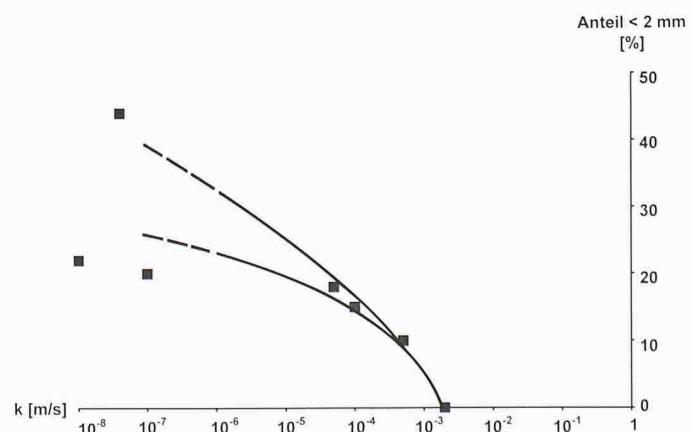
3
Korrelation zwischen Kornverteilung und Durchlässigkeitswert

Wie hat aber ein Kiesmaterial von genau definierter Durchlässigkeit von $k=10^{-4} \text{ m/s}$ auszusehen? Ausgehend von der Kornverteilung von Kiesen wurden diverse Formeln und Erfahrungswerte herangezogen. Dabei zeigte sich ein äusserst breit gestreutes, für die Praxis unbrauchbares Band von Resultaten. Zudem ist die Durchlässigkeit stark abhängig von der vorhandenen Verdichtung. Um die entstandenen Fragen zu klären, führten wir gemeinsam mit dem Institut für Geotechnik der ETH Zürich Versuche durch. Das Resultat ist eine praxistaugliche Schnellbeurteilung der Durchlässigkeit von verdichteten Kiesen in Abhängigkeit von der Kornverteilung (Bild 3).

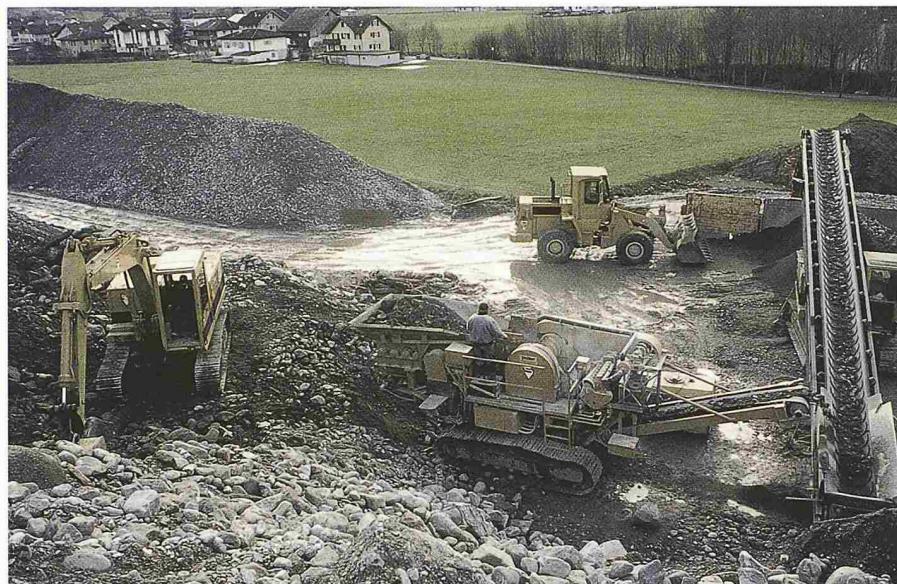
4

Brechen von Steinen und Aussieben zu Auflastfiltermaterial

Aufgrund des stellenweise sehr hohen Anteils an Blöcken mit Durchmesser grösser als 200 mm musste das Material gebrochen werden. Die dazu verwendete Anlage konnte auch das Zerkleinern der Reussbollen aus dem alten Uferschutz bewerkstelligen. Nach dem Brechen wurde das Material mittels Förderband über ein Sieb mit Lochdurchmesser von 8 mm geführt. Durch den Umstand, dass das Material immer in erdfeuchtem Zustand angeliefert

kam, klebte stets ein Teil des Feinanteiles an den grösseren Körnern. Nach dem Siebdurchgang war folglich nur ein Teil der Körner kleiner 8 mm ausgesiebt. Durch Regulieren der Förderbandgeschwindigkeit konnte der Unternehmer den gewünschten Anteil an Körnern kleiner als 2 mm einfach steuern.

Mit dieser Methode konnte man Auflastfiltermaterial aus dem bestehenden Dammmaterial in einem Arbeitsgang herstellen. Ein Mischen mit Zuschussmaterial war nicht mehr erforderlich, und im Gegensatz zum Mischprozess an der Einbaustelle konnten die Qualitätskontrollen einfach vorgenommen werden. Das ausgesiebte Material zeigte eine ideale Kornverteilungskurve für einen hochwertigen Sand. Es wurde im Kernbereich des Dammes wieder eingebaut und erwies sich als sehr gut verdichtbar. Ausschussmaterial musste nie abgeführt werden (Bild 4).

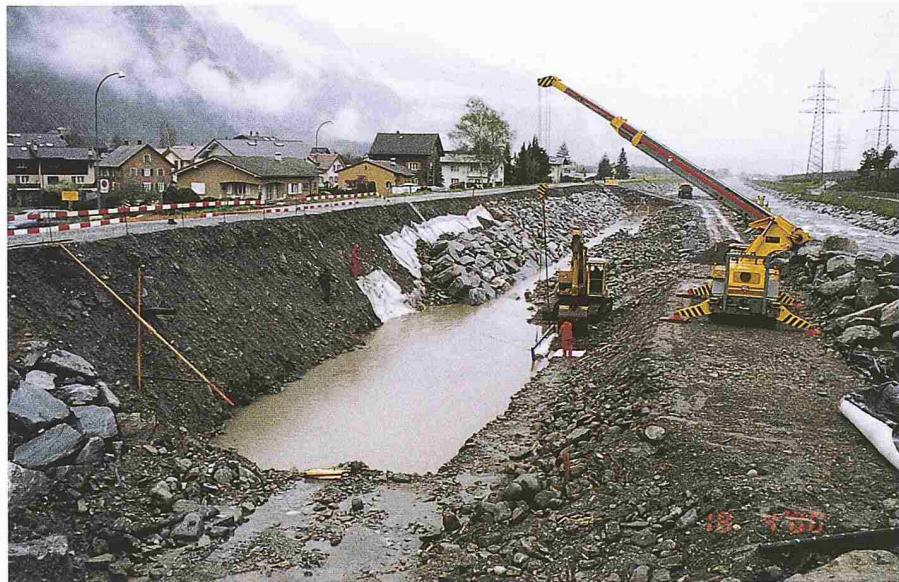
5
Verlegearbeiten von Dichtungsmatten

Nachdem das Wasser auf die rechte Gerinneseite gedrängt und eine Baupiste geschüttet worden war, wurde der Blocksatz weggeräumt, eine Dichtungsmatte von der Sohle bis knapp unter die Dammkrone verlegt und mit Sand überschüttet. Anschliessend wurde der Uferschutz wieder aufgebaut. Als Dichtungsschicht wurde eine Bentonitmatte ausgewählt, bei der Bentonitpulver in Geotextilien eingeschlossen ist. Bentonit stellt einen natürlichen Baustoff dar, der sich aus sehr feinkörnigen Tonmineralien zusammensetzt. Er quillt bei Wasserzutritt stark auf und dichtet ab (Bild 5).
