Zeitschrift: Schweizer Ingenieur und Architekt
Herausgeber: Verlags-AG der akademischen technischen Vereine
Band: 118 (2000)
Heft: 36

Christoph Keller, Erstfeld

Die Ausführungsproblematik aus der Sicht des Unternehmers

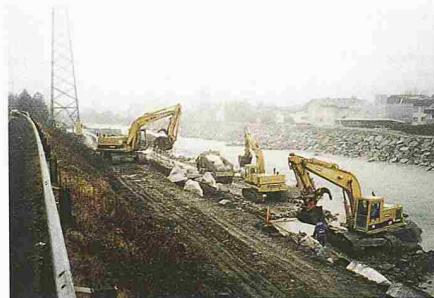
1
Konzentrierte Blocksatzarbeiten am linken Ufer in Attinghausen

Taktbestimmend für die gesamten Arbeiten war der Einbau des wasserseitigen Blocksatzes. Hier gelangten je nach Menge des auszuwechselnden Schüttmaterials zwei bis drei schwere Hydraulikbagger mit einem Einsatzgewicht von 30 bis 35 t zum Einsatz (Bild 1). Ab einer wasserseitigen Baupiste erstellte der erste Bagger unter Wasser den Fundamentaushub für den neuen Blocksatz und das neue Blocksatzfundament. Das Aushubmaterial wurde abtransportiert und je nach Qualität für Schüttungen verwendet oder wurde aufbereitet. Für den Abtransport kamen

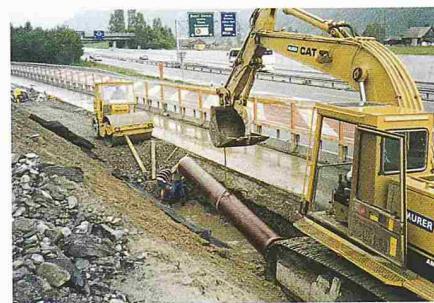
2
Einbau der Vorflutleitung entlang der Autobahn

geländegängige, knickgelenkte Volvo-Kipper zum Einsatz. Ein zweiter Bagger folgte nachlaufend, verfüllte das neue Fundament und erstellte den Blocksatz an der Böschung. Je nach Höhe der einzubauenden Ufersicherung wurde ein dritter Bagger eingesetzt, der von der Dammkrone aus operierte. Die Fertigstellung der Dämme auf die endgültige Höhe, der Einbau des luftseitigen Auflastfilters sowie der Entwässerungsleitung im Bereich der Autobahn A2 erfolgte im Nachgang und benötigte je eine zusätzliche Equipe samt den notwendigen schweren Schütt- und Verdichtungsgeräten (Bild 2 und 3).

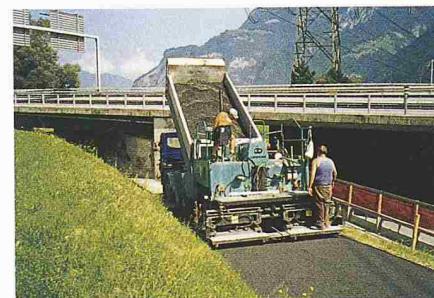
3
Einbau der tonwassergebundenen Deckschicht beim Wuhrweg

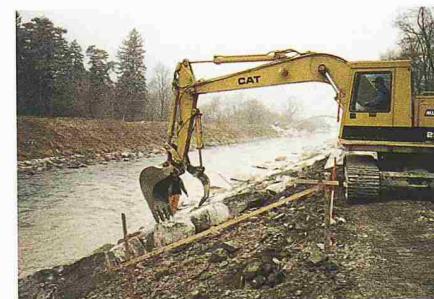
4
Mit Steinzangen ausgerüstete Bagger

Für das Versetzen der bis zu 2 m³ grossen und bis zu 6 t schweren Blocksteine waren alle Bagger mit hydraulischen Steinzangen bestückt und aus Umweltschutzgründen mit biologisch rasch abbaubaren Hydraulikölen ausgerüstet (Bild 4).

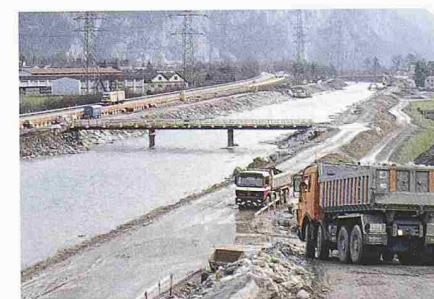
5
Provisorische Dienstbrücke über die Reuss (Bild: Irène Elber)

Vor allem die engen Platzverhältnisse entlang der Autobahn am rechten Ufer stellten grosse Anforderungen an die Logistik. Um die Erschliessung der Baustelle für den Antransport von täglich bis zu 1100 t Blöcken zu gewährleisten, erwies sich der Bau einer provisorischen Dienstbrücke über die Reuss für jedes der beiden südlichen Baulose als äusserst wertvoll. Die ganze Materialaufbereitung und die Installationsflächen konnten so am linken Ufer angeordnet werden und waren auch

für die Baustellen am rechten Ufer ohne Umwege direkt erreichbar (Bild 5).

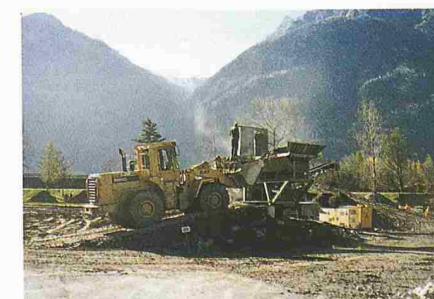
6
Materialaufbereitungsanlage

Das Abbruchmaterial aus den alten Steinsätzen des Uferschutzes sowie überschüssiges Kies- und Aushubmaterial wurden in zwei mobilen Aufbereitungsanlagen aufbereitet. Zuerst wurde es zu Koffermaterial 0–120 mm gebrochen und Teile davon in einem zweiten Arbeitsgang zu Auflastfilter ausgesiebt. Mit diesem Vorgehen konnten mit Ausnahme des zusätzlich benötigten tonigen Materials für die Deckschichten der Wuhrwege sämtliches auf

der Baustelle anfallende Material wieder verwendet werden (Bild 6).
