Zeitschrift: Schweizer Ingenieur und Architekt
Herausgeber: Verlags-AG der akademischen technischen Vereine
Band: 118 (2000)
Heft: 36

Christoph Keller, Erstfeld

Die Ausführungsproblematik aus der Sicht des Unternehmers

Bei der Sanierung der Reussdämme ging es darum, die bestehende innere Bausubstanz gezielt zu verbessern, die Geometrie den neuen Anforderungen anzupassen und den Uferschutz in Form von Blocksätzen auf die gesamte Länge neu zu bauen. Dazu kamen verschiedene Zusatzarbeiten. Ein Vertreter der beteiligten Bauunternehmungen (vgl. Kasten) zeigt nachfolgend verschiedene Aspekte der Ausführung auf.

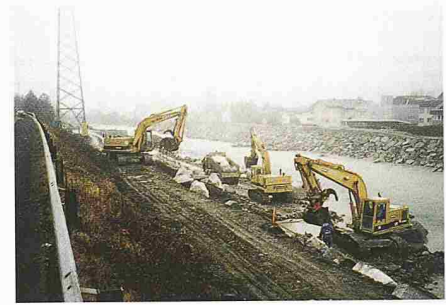
1
 Konzentrierte Blocksatzarbeiten am linken Ufer in Attinghausen

Taktbestimmend für die gesamten Arbeiten war der Einbau des wasserseitigen Blocksatzes. Hier gelangten je nach Menge des auszuwechselnden Schüttmaterials zwei bis drei schwere Hydraulikbagger mit einem Einsatzgewicht von 30 bis 35 t zum Einsatz (Bild 1). Ab einer wasserseitigen Baupiste erstellte der erste Bagger unter Wasser den Fundamentaushub für den neuen Blocksatz und das neue Blocksatzfundament. Das Aushubmaterial wurde abtransportiert und je nach Qualität für Schüttungen verwendet oder wurde aufbereitet. Für den Abtransport kamen

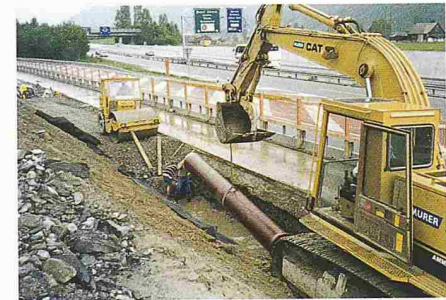
2
 Einbau der Vorflutleitung entlang der Autobahn

geländegängige, knickgelenkte Volvo-Kipper zum Einsatz. Ein zweiter Bagger folgte nachlaufend, verfüllte das neue Fundament und erstellte den Blocksatz an der Böschung. Je nach Höhe der einzubauenden Ufersicherung wurde ein dritter Bagger eingesetzt, der von der Dammkrone aus operierte. Die Fertigstellung der Dämme auf die endgültige Höhe, der Einbau des luftseitigen Auflastfilters sowie der Entwässerungsleitung im Bereich der Autobahn A2 erfolgte im Nachgang und benötigte je eine zusätzliche Equipe samt den notwendigen schweren Schütt- und Verdichtungsgeräten (Bild 2 und 3).

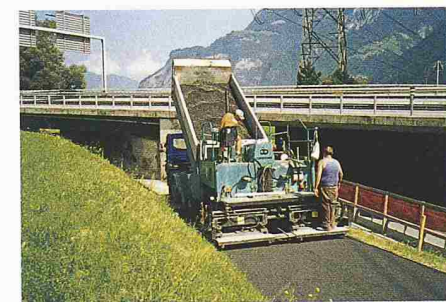
3
 Einbau der tonwassergebundenen Deckschicht beim Wuhrweg

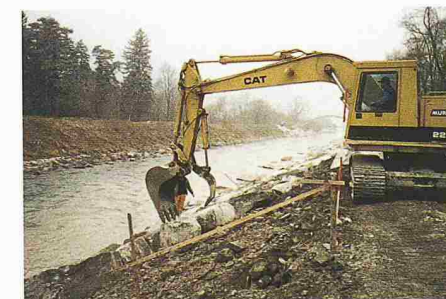
4
 Mit Steinzangen ausgerüstete Bagger

Für das Versetzen der bis zu 2 m³ grossen und bis zu 6 t schweren Blocksteine waren alle Bagger mit hydraulischen Steinzeugen bestückt und aus Umweltschutzgründen mit biologisch rasch abbaubaren Hydraulikölen ausgerüstet (Bild 4).

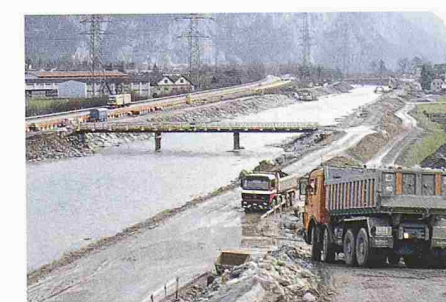
5
 Provisorische Dienstbrücke über die Reuss (Bild: Irène Elber)

Vor allem die engen Platzverhältnisse entlang der Autobahn am rechten Ufer stellten grosse Anforderungen an die Logistik. Um die Erschliessung der Baustelle für den Antransport von täglich bis zu 1100 t Blöcken zu gewährleisten, erwies sich der Bau einer provisorischen Dienstbrücke über die Reuss für jedes der beiden südlichen Baulose als äusserst wertvoll. Die ganze Materialaufbereitung und die Installationsflächen konnten so am linken Ufer angeordnet werden und waren auch

für die Baustellen am rechten Ufer ohne Umwege direkt erreichbar (Bild 5).

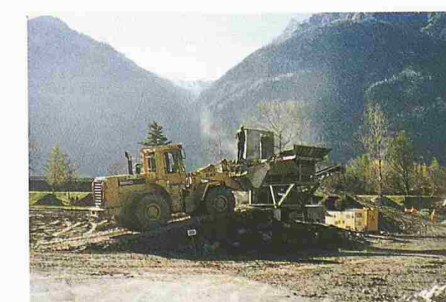
6
 Materialaufbereitungsanlage

Das Abbruchmaterial aus den alten Steinsätzen des Uferschutzes sowie überschüssiges Kies- und Aushubmaterial wurden in zwei mobilen Aufbereitungsanlagen aufbereitet. Zuerst wurde es zu Koffermaterial 0-120 mm gebrochen und Teile davon in einem zweiten Arbeitsgang zu Auflastfilter ausgesiebt. Mit diesem Vorgehen konnten mit Ausnahme des zusätzlich benötigten tonigen Materials für die Deckschichten der Wuhrwege sämtliches auf

der Baustelle anfallende Material wiederverwendet werden (Bild 6).
