**Artikel:** Beton mit erhöhter Brandbeständigkeit  
**Autor:** Wetzig, Volker  
**DOI:** <https://doi.org/10.5169/seals-79995>

# Beton mit erhöhter Brandbeständigkeit

**Ausgehend von den Schadensbildern, die im Brandfall bei einem Betonbauteil festzustellen sind, wird hier ein Konzept vorgestellt, das den Schädigungsmechanismen weitgehend widersteht. Prüfungen, mit den höchsten in Europa genormten Brandlasten, bestätigen die Richtigkeit des Konzepts. Die Überlegungen, die an dieser Stelle für den Tunnelbau aufgezeigt werden, gelten analog auch für Anwendungen und Brandschutzbemessungen bei sonstigen Betonkonstruktionen.**

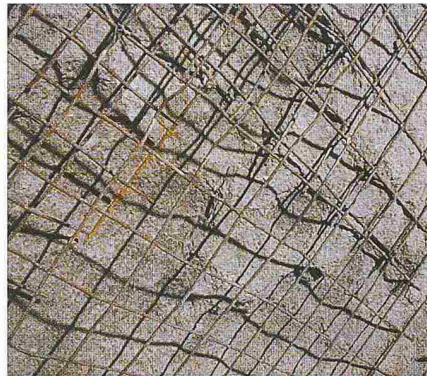
1  
Zerstörter Beton und freigelegte Armierung nach Brandbelastung

Das Ausmass der Betonzerstörung im Brandfall, wie in Bild 1 gezeigt, ist bei konventionellem Beton auf mehrere Schadensmechanismen zurückzuführen. Die einzelnen Schadensbilder überlagern sich in der Regel und können in die folgenden Kategorien eingeteilt werden:

Nachdem man in einem ersten Brandversuch an konventionellen Betonplatten deren vollständige Zerstörung festgestellt hatte (Bild 1), wurden in einem ersten Schritt die Zuschlagstoffe durch einen feuerfesten Stoff ersetzt, in diesem Fall bestehend aus bei 1350 °C gesinterter Flugasche. Das Produkt sieht äusserlich dem Leichtzuschlagstoff Lecca ähnlich, weist aber weitgehend andere Eigenschaften auf. Als Bindemittel wurde ein CEM III eingesetzt, der ebenfalls einen hohen Anteil thermisch beständiger Stoffe wie Hüttensand enthält.

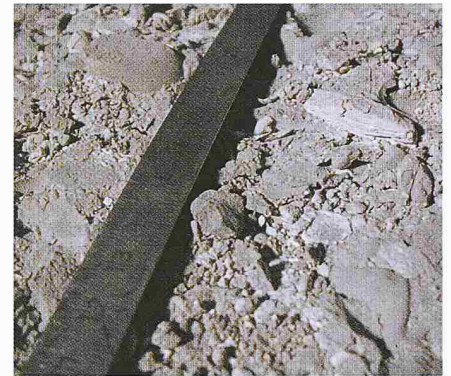
2  
Zerstörte Betonstruktur und Zuschlagstoffkomponenten

In Abhängigkeit von der Betontemperatur kommt es zu chemischen Umsetzungen von Mineralien aus dem Zementstein und den Zuschlagstoffen (Bild 2).

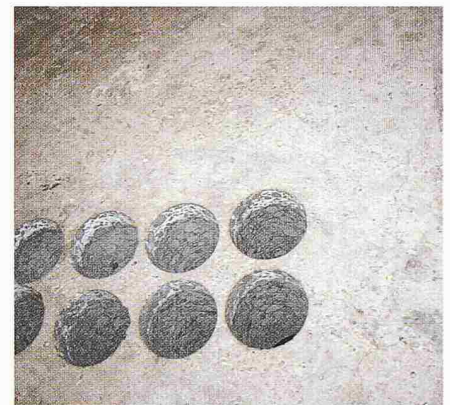
5 Beton mit erhöhter Brandbeständigkeit nach Brandbelastung

Im nächsten Schritt wurden zur Schaffung von Expansionskanälen für den Wasserdampf fibrillierte Polypropylenfasern zugesetzt. Der Brandversuch an diesen Mustern zeigte oberflächlich keinerlei erkennbare Schädigungen. Bestimmungen der Zugfestigkeiten an den gebrannten Proben ergaben, dass im Bereich der obersten 3 bis 4 cm die Werte auf  $0,5 \text{ N/mm}^2$  gesunken waren. In tieferen Bereichen waren keinerlei Beeinträchtigungen feststellbar. Während der Brandversuche wurden die Temperaturen an der Bauteiloberfläche und in 3 bzw. 7 cm Tiefe aufgezeichnet. Die Temperaturwerte zeigten eine schnelle Abnahme mit zunehmender Tiefe. Bereits in 3 cm Abstand vom Brandraum wurden Temperaturen unter  $200^\circ \text{C}$  erreicht. Die in dieser Tiefe liegende Armierung wurde in keiner Weise beeinträchtigt (Bild 5).
