**Artikel:** Beton mit erhöhter Brandbeständigkeit  
**Autor:** Wetzig, Volker  
**DOI:** <https://doi.org/10.5169/seals-79995>

# Beton mit erhöhter Brandbeständigkeit

**Ausgehend von den Schadensbildern, die im Brandfall bei einem Betonbauteil festzustellen sind, wird hier ein Konzept vorgestellt, das den Schädigungsmechanismen weitgehend widersteht. Prüfungen, mit den höchsten in Europa genormten Brandlasten, bestätigen die Richtigkeit des Konzepts. Die Überlegungen, die an dieser Stelle für den Tunnelbau aufgezeigt werden, gelten analog auch für Anwendungen und Brandschutzbemessungen bei sonstigen Betonkonstruktionen.**

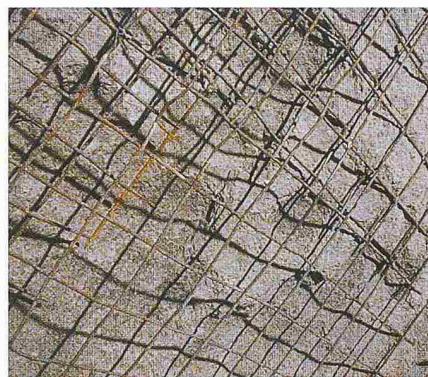
1  
Zerstörter Beton und freigelegte Armierung nach Brandbelastung

Das Ausmass der Betonzerstörung im Brandfall, wie in Bild 1 gezeigt, ist bei konventionellem Beton auf mehrere Schadensmechanismen zurückzuführen. Die einzelnen Schadensbilder überlagern sich in der Regel und können in die folgenden Kategorien eingeteilt werden:

Nachdem man in einem ersten Brandversuch an konventionellen Betonplatten deren vollständige Zerstörung festgestellt hatte (Bild 1), wurden in einem ersten Schritt die Zuschlagstoffe durch einen feuerfesten Stoff ersetzt, in diesem Fall bestehend aus bei 1350 °C gesinterter Flugasche. Das Produkt sieht äusserlich dem Leichtzuschlagstoff Lecca ähnlich, weist aber weitgehend andere Eigenschaften auf. Als Bindemittel wurde ein CEM III eingesetzt, der ebenfalls einen hohen Anteil thermisch beständiger Stoffe wie Hüttensand enthält.

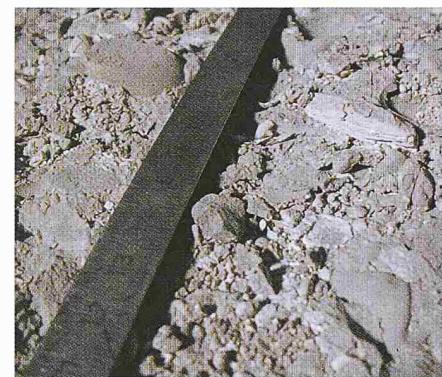
2  
Zerstörte Betonstruktur und Zuschlagstoffkomponenten

In Abhängigkeit von der Betontemperatur kommt es zu chemischen Umsetzungen von Mineralien aus dem Zementstein und den Zuschlagstoffen (Bild 2).

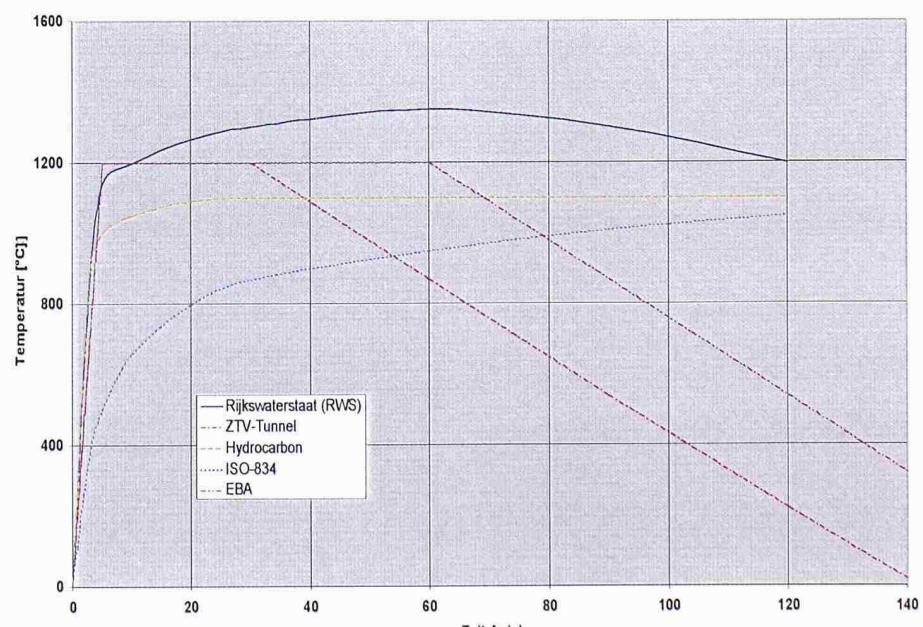
3  
Brandlastverläufe

Zur Dimensionierung von Schutzmassnahmen gegen Brandlasten werden Zeit- bzw. Temperaturverläufe angenommen, die sich zum Teil massiv voneinander unterscheiden. Brände von Kohlenwasserstoffen, wie sie bei einem Fahrzeugbrand vielfach vorzufinden sind, werden durch den Kurvenverlauf der Einheitstemperaturkurve ETK nach ISO 834 nur unzureichend repräsentiert. Die Erwärmungsphase schrumpft auf wenige Minuten zusammen, nach der die Maximaltemperatur erreicht wird. Die übrigen in Europa gebräuchlichen und in Bild 3 dargestellten Kurven berücksichtigen diesen schnellen Anstieg.

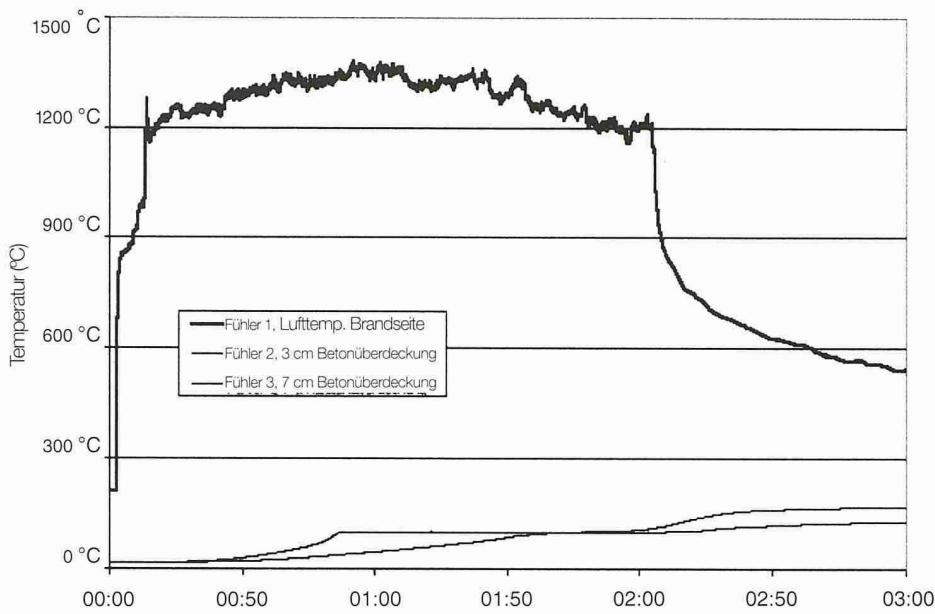
4 Temperaturverläufe bei Brandprüfung

Die Beurteilung der Beständigkeit bzw. der Schutzwirkung eines Systems erfolgt aufgrund der gemessenen Temperaturen der Armierung auf Seite des Brandes und allfälligen Abplatzungen an der Oberfläche. Bild 4 zeigt die Temperaturverläufe im Brandraum und in zwei unterschiedlichen Tiefen unter der Oberfläche der brandzugewandten Bauteileseite, wie sie typischerweise mit dem im Folgenden vorgestellten Beton mit erhöhter Brandbeständigkeit erreicht werden.

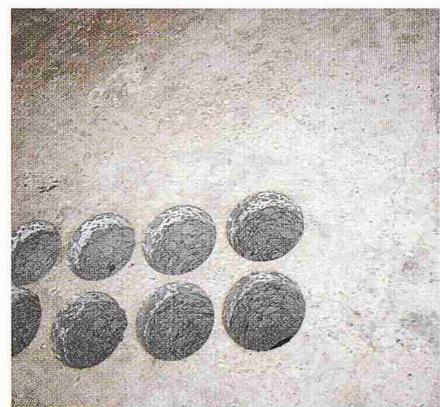
5 Beton mit erhöhter Brandbeständigkeit nach Brandbelastung

Im nächsten Schritt wurden zur Schaffung von Expansionskanälen für den Wasserdampf fibrillierte Polypropylenfasern zugesetzt. Der Brandversuch an diesen Mustern zeigte oberflächlich keinerlei erkennbare Schädigungen. Bestimmungen der Zugfestigkeiten an den gebrannten Proben ergaben, dass im Bereich der obersten 3 bis 4 cm die Werte auf  $0,5 \text{ N/mm}^2$  gesunken waren. In tieferen Bereichen waren keinerlei Beeinträchtigungen feststellbar. Während der Brandversuche wurden die Temperaturen an der Bauteiloberfläche und in 3 bzw. 7 cm Tiefe aufgezeichnet. Die Temperaturwerte zeigten eine schnelle Abnahme mit zunehmender Tiefe. Bereits in 3 cm Abstand vom Brandraum wurden Temperaturen unter  $200^\circ\text{C}$  erreicht. Die in dieser Tiefe liegende Armierung wurde in keiner Weise beeinträchtigt (Bild 5).
