Sanierung von Beton

Zeitschrift: **Schweizer Ingenieur und Architekt**

Walter Kies, Herbol Farben + Lacke AG, 6340 Baar

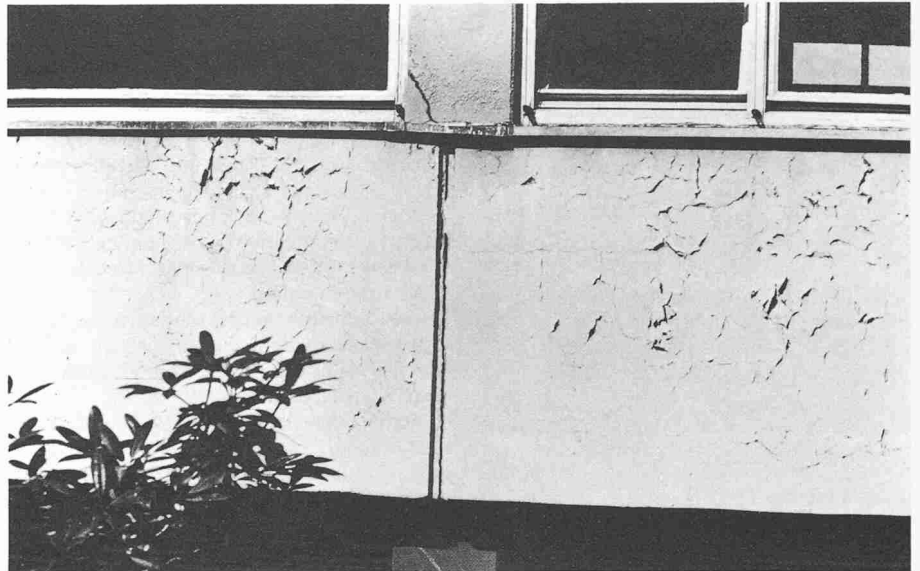
Durch Bindemittelanreicherung in der Oberfläche und unterschiedliche Ausdehnungskoeffizienten von Beton und Oberfläche (Sinterhaut) entstehen Risse, die durch einen normalen Anstrich durchgehen und zu Ablösungen führen

Feinrissbildungen in Betonoberflächen und -beschichtungen

Diese Rissbildungen entstehen vorwiegend auf Glattbeton-Oberflächen und sind mit dem Auge oft nicht erkennbar. Wird die Oberfläche jedoch nass gemacht, heben sich die Risse deutlich ab. Entstanden sind die Anstrichschäden, weil beim Erstanstrich die Rissbildung in der Oberfläche nicht vorlag oder aber nicht beachtet wurde. Folglich wurden keine Anstrichstoffe, die für die Rissüberbrückung konzipiert sind, angewandt. An den Rissen drang Wasser ein und durchfeuchtete den Anstrichuntergrund. Haftungsstörungen sind die Folge, die nun teilweise oder auf ganzer Fläche vorliegen. Altanstriche dieser Art sind in ihrer Tragfähigkeit fragwürdig und sollten eingehend geprüft werden (Klebeband-Abrissprobe). Bei unbefriedigender Haftung sind sie restlos zu entfernen.

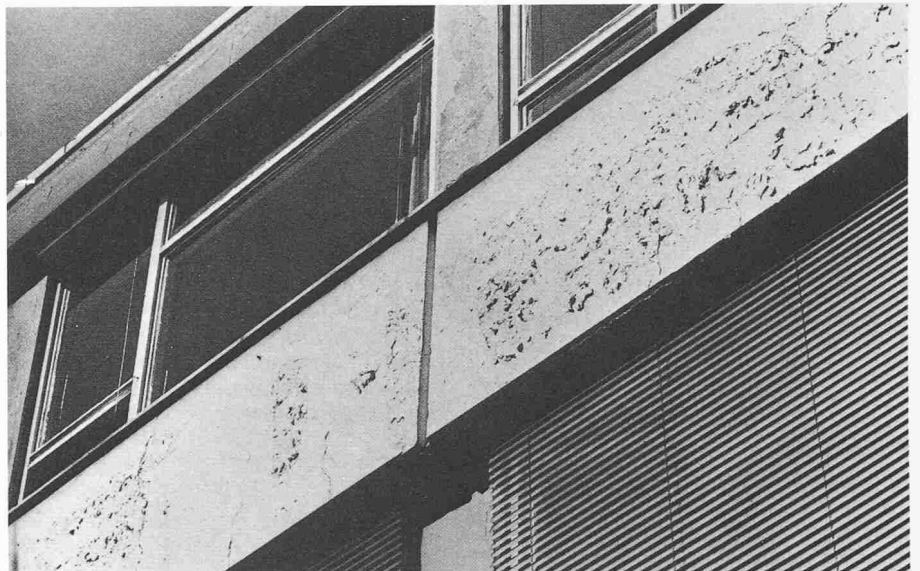
Bei ungenügend abgedeckter Bewehrung entstehen durch thermische Belastungen Volumenveränderungen, die zur Rissbildung führen
