Sanierung von Beton

Autor(en): **Kies, Walter**

Zeitschrift: **Schweizer Ingenieur und Architekt**

Band (Jahr): **97 (1979)**

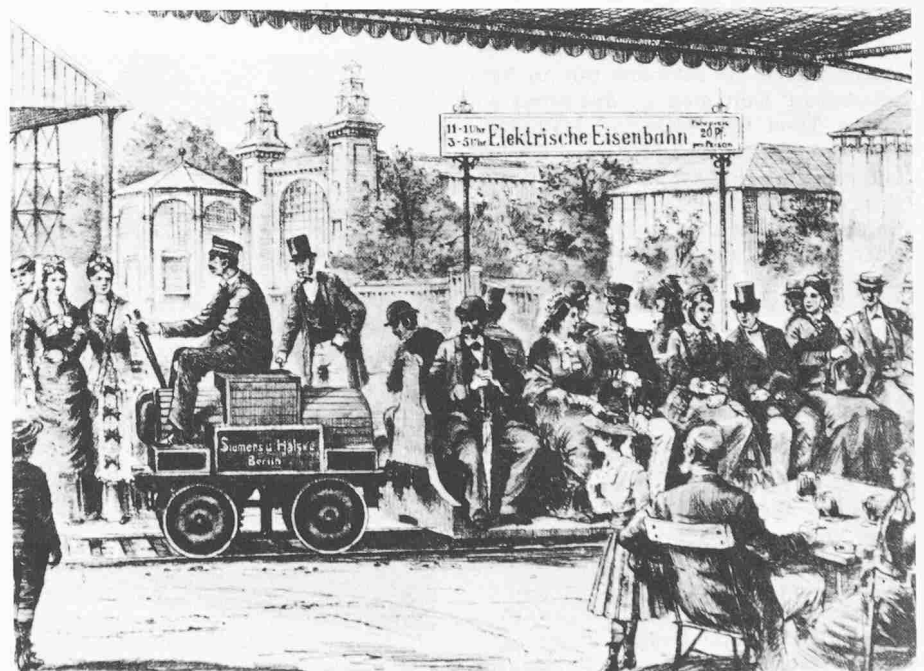
Auf dem Gelände der Berliner Gewerbeausstellung setzte sich am 31. Mai 1879 zum erstenmal ein Schienenfahrzeug mit Hilfe von Strom und Elektromotor in Bewegung. Werner von Siemens hatte diese erste elektrische Lokomotive der Welt konstruiert. Sie zog drei kleine sechssitzige Wagen über eine 300-Meter-Rundstrecke. Der geglückten Premiere vom 31. Mai folgten während der Dauer der Ausstellung noch rund 5000 weitere Fahrten

1879 war das, vor nunmehr einhundert Jahren, auf der *Gewerbeausstellung in Berlin-Moabit*. Am 31. Mai – einem Samstag – zockelte dieses Gefährt zum erstenmal über die 300-Meter-Rundstrecke auf dem Ausstellungsgelände. Von den Augenzeugen dieser Jungfernfahrt haben wohl nur ganz wenige die historische Bedeutung des Augenblicks voll erfasst. Und kaum jemand unter den vielen Zehntausenden, die dann während der folgenden vier Ausstellungsmonate irgendeine der mehr als 5000 Fahrten im 7-Stundenkilometer-Tempo mitmachten, konnte die grandiose Weiterentwicklung dieser ersten elektrischen Bahn der Welt voraussehen. Prophezeiungen, dass schon 25 Jahre später eine Elektro-Lok über 200 Stundenkilometer schaffen und dass nur wenige Jahrzehnte danach die gute alte Dampflok praktisch ausgedient haben würde – sie wären damals sicher belächelt worden. Denn zwar bestaunt, aber doch nicht so ganz ernstgenommen wurde dieses Bähnlein, das da gemächlich seine Runden drehte. Drei Wägelchen zog die kleine, nur anderthalb Meter lange Lok. Wie im Reitsattel sass auf ihr der «Kondukteur», Rücken an Rücken und quer zur Fahrtrichtung nahmen die Passagiere Platz, sechs in jedem Wagen. Das Fahrzeug war mit einem 2,2-Kilowatt-Motor (3 PS nach der früheren Benennung) für 150 Volt Gleichstrom ausgerüstet. Der Strom wurde über eine besondere Mittelschiene zwischen den Fahrgleisen zugeführt.
