Anhang: Wetterfester Baustahl: Beilage zum Kapitel "Praktische Anwendung im Hochbau"
Autor: Theiler, Franz / Geiser, Roland

Wetterfester Baustahl

Beilage zum Kapitel «Praktische Anwendung im Hochbau»

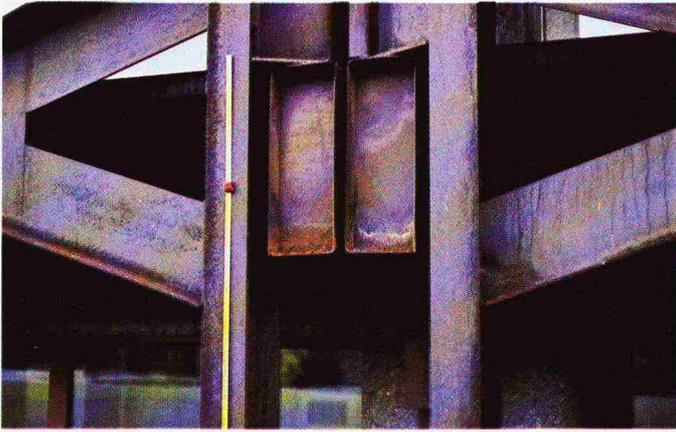
Bild 1. Fassadenausschnitt, Stahlskelettbau mit zahlreichen Stellen, wo das Regenwasser längere Zeit liegen bleiben kann

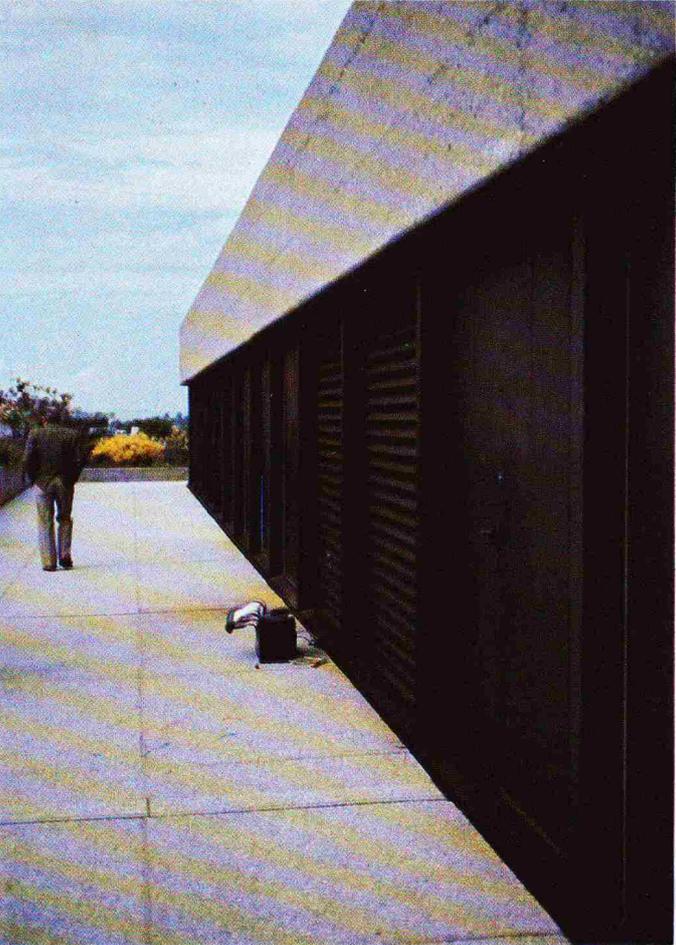
Bild 3. Fassade eines Attika-Geschosses. In der Fuge zwischen Bodenplatten und Fassadenblech sammeln sich die Korrosionsprodukte an und bilden einen feuchten Schlamm (vgl. auch Bild 2)

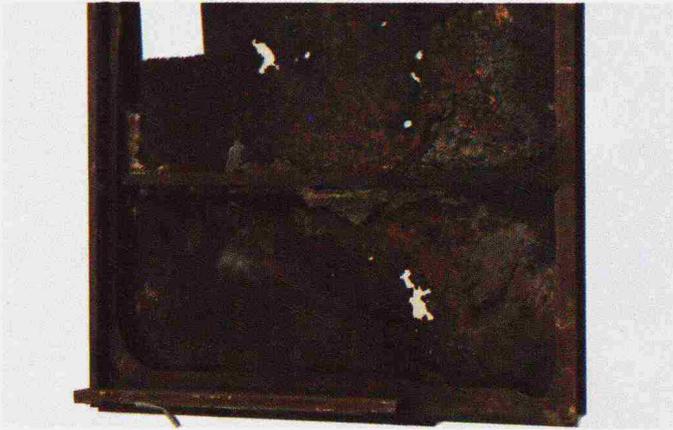
Bild 7. Aufgeschnittenes Fassadenelement mit Perforationen am Aussenblech (PUR-Schaumstoff entfernt)

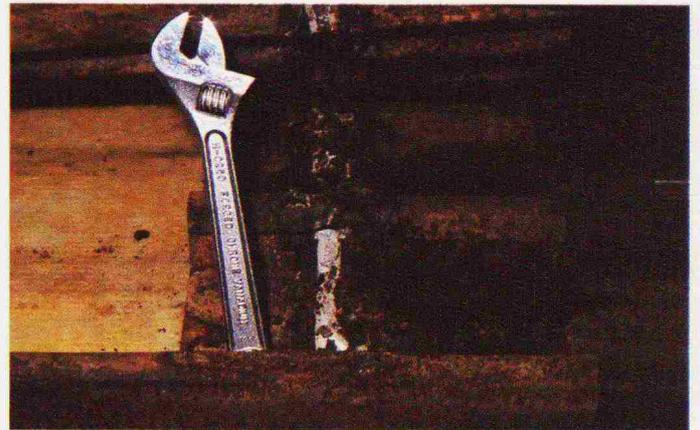
Bild 12. Geöffnete Überlappung mit Überresten eines Dichtungsbandes. Sehr starke Korrosion bis zur Perforation im Bereich der Überlappung
