# Die Sanierung der Gizenenbrücke über die Muota: Ausführung der Armierungsarbeiten

Autor(en): **Mathys, Erwin**

Zeitschrift: **Schweizer Ingenieur und Architekt**

## Ausführung der Armierungsklebearbeiten

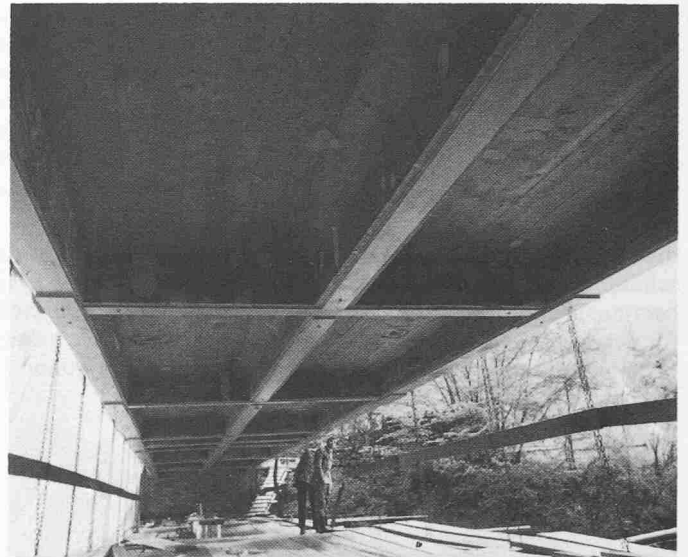
Bild 5. Gesamtansicht der Brückenunterseite mit den geklebten Verstärkungsblechen auf den Längs- und Querträgern

durch Sandstrahlen. Die durch eine Spezialfirma *sandgestrahlten Stahlbleche* erhielten eine *Korrosionsschutzbeschichtung auf Epoxid-Zinkchromat-Basis* (Bild 5). Dieser Anstrich dient in erster Linie dazu, die sandgestrahlten Flächen vor *Flugrost* zu schützen.

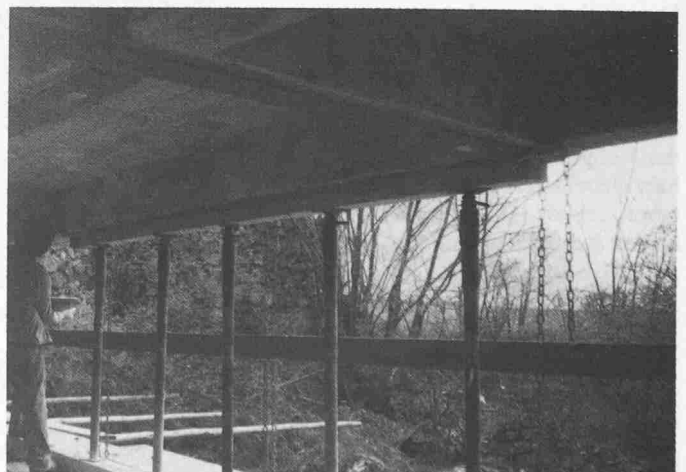
Bild 7. Anpressen der Bleche an den Konstruktionsbeton. Mit den Deckenspriessen und dem Kantholz wird ein gleichmässiger Anpressdruck erreicht. Die Spriessen stützen sich auf dem Gerüst ab, das mit Ketten an der Brücke befestigt ist

tur zwischen 10° und 15 °C, die Spriesse bereits nach 48 Stunden wieder zu entfernen. Der Korrosionsschutz der Stahlbleche besteht aus einem dreimaligen Anstrich auf Epoxid-Basis, da diese frei bewittert sind.
