Zur Restaurierung der Bauten Schinkels in Berlin

Autor(en): **Goralczyk, Peter**

Zeitschrift: **Schweizer Ingenieur und Architekt**

Band (Jahr): **99 (1981)**

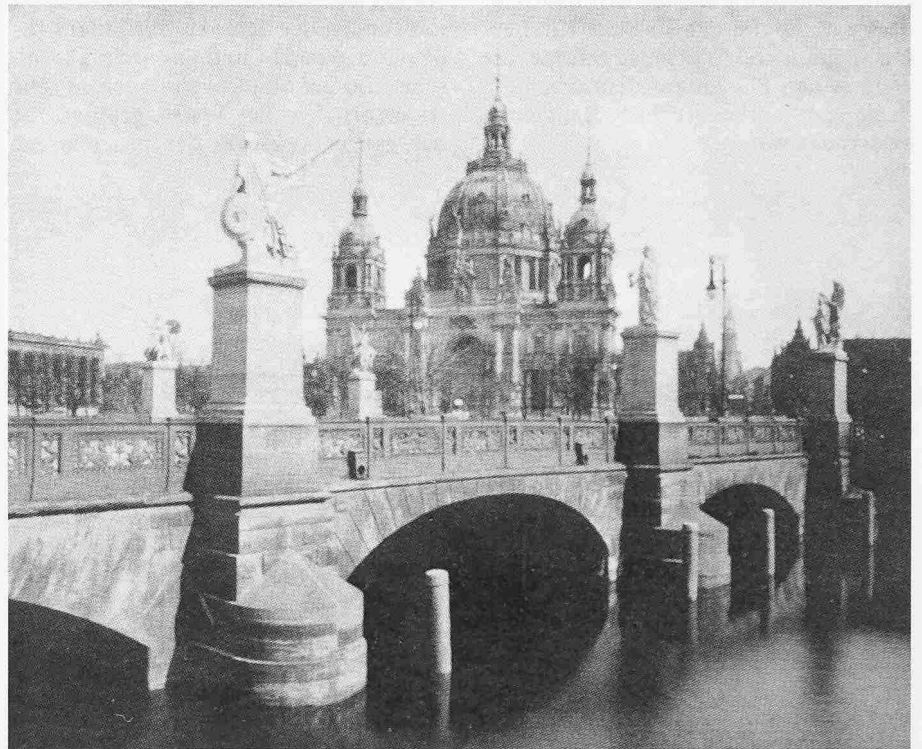
Die ehemalige Schlossbrücke (heute Marx-Engels-Brücke) im ursprünglichen Zustand, im Hintergrund der Dom von Julius Raschdorf

Auch die nach Schinkels Entwürfen 1821 bis 1824 neu erbaute Schlossbrücke, die heutige Marx-Engels-Brücke, mit dem interessanten durchbrochenen Eisengussgeländer aus ornamental gestalteten Delphinen und Seepferden

war im Zweiten Weltkrieg beschädigt worden. Sie konnte 1960 weitgehend wiederhergestellt werden. Zu ihrer Vervollständigung fehlen aber noch die nach Schinkels und Rauchs Ideen bis 1857 hier aufgestellten Skulpturengruppen auf den Postamenten über den Brückenpfeilern. Sie waren ebenso wie die Bauplastik an der Neuen Wache und die Skulpturen in ihrer Umgebung als Erinnerung an die siegreich beendeten Befreiungskriege 1813/1814 gedacht. Während des Zweiten Weltkrieges verlagert, befinden sie sich heute in West-Berlin.

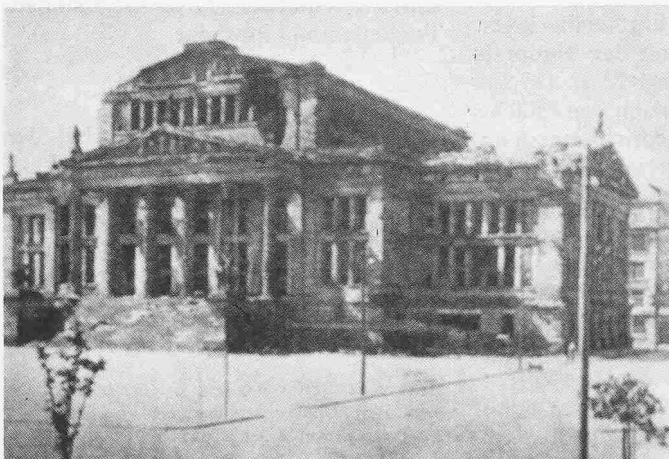
Das zerstörte Schauspielhaus vor Beginn des Wiederaufbaus
