**Artikel:** Das Erdbeben in Lüttich vom 8. November 1983  
**Autor:** Ammann, Walter / Ziegler, Armin  
**DOI:** <https://doi.org/10.5169/seals-75460>

## Das Erdbeben in Lüttich vom 8. November 1983

Von Walter Ammann und Armin Ziegler, Zürich

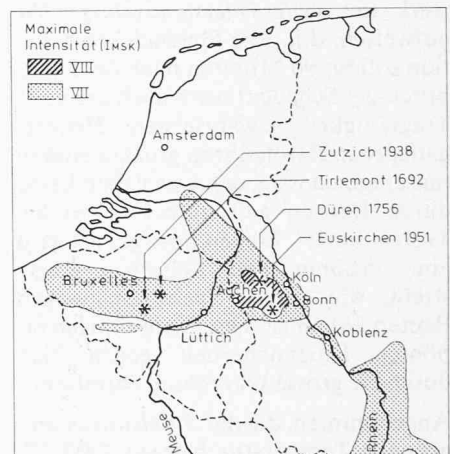
Belgien ist bereits in früheren Jahrhunderten vereinzelt von stärkeren Erdbeben erschüttert worden. Allerdings überstiegen deren Schadenauswirkungen nie die maximale Intensitätsstufe von  $I_{MSK} = VII$ . In Bild 1 sind die Epizentren der stärksten Beben sowie die Umhüllenden der Isoleisten aller früheren Beben dargestellt. In der im Osten an Belgien angrenzenden Gegend zwischen Aachen und Köln wurden bereits maximale Intensitäten von  $I_{MSK} = VIII$  beobachtet. Die zugehörigen Daten dieser Beben sind in Tabelle 1 zusammengestellt.

Bild 1. Intensitätskarte Belgiens und angrenzender Gebiete mit den Epizentren der 4 stärksten Erdbeben (nach [1])

tensitäten dargestellt. Man erkennt die seismisch aktivste Zone mit  $I_{MSK} = VIII$  zwischen Aachen und Köln und zwei Arme mit  $I_{MSK} = VII$ , wovon der erste E-W-orientiert ist und das Gebiet Flandern-Brabant umfasst, während der zweite den nördlichen Teil Belgiens und die Niederrheinische Tiefebene bedeckt. Diese Verteilung lässt sich anschaulich aus den geologischen und seismotektonischen Verhältnissen erklären.

Trotz dieser stark vereinfachten Betrachtungsweise der seismotektonischen Situation Europas kann aus einem Vergleich der Bilder 5 und 1 eine erstaunlich gute Übereinstimmung mit der beobachteten Seismizität in Belgien festgestellt werden. Man erkennt den nördlichen Teil des Oberrheingrabens, den Niederrheingraben und das Gebiet von Brabant als Zonen mit höherer Intensität ( $I = VII$ ). Im Gebiet nordöstlich von Aachen, wo sich der Niederrheingraben und die Scherbruchzone von Brabant überschneiden, finden wir die höchste Intensität mit  $I = VIII$ .

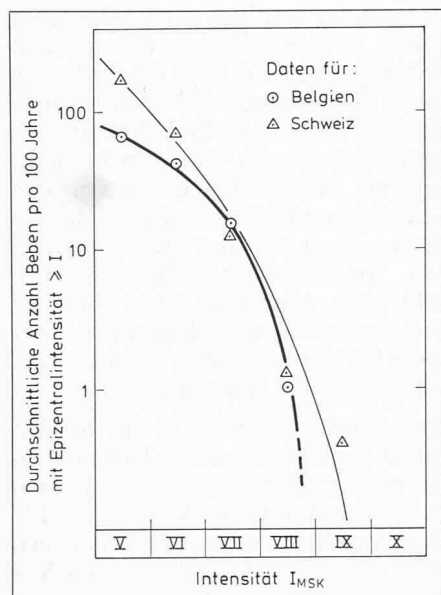
Bild 2 zeigt die Intensitäts-Häufigkeits-Korrelation für Belgien und dessen Grenzgebiete aufgrund des Datenkatalogs von Van Gils und Zaczek [2]. Dieser Datenkatalog umfasst 540 Erdbeben zwischen den Jahren 330 und 1970. Davon wiesen total 48 Ereignisse eine maximale Intensität von  $I_{MSK} = VII$  auf,

wobei nur 21 ihr Epizentrum in Belgien selbst hatten. Wegen des unterschiedlichen Vollständigkeitsgrades des Datenkatalogs in den verschiedenen Beobachtungszeiträumen musste in Anlehnung an [3] eine entsprechende Korrektur eingeführt werden. Bild 2 zeigt die durchschnittliche Anzahl Beben pro 100 Jahre. Beispielsweise wurde die Intensität  $I_{MSK} = VII$  durchschnittlich 15mal pro 100 Jahre erreicht oder überschritten. Zum Vergleich ist auch die

Intensitäts-Häufigkeits-Korrelation für die Schweiz dargestellt (basierend auf [4]). Diese Kurve ist weniger stark gekrümmt und liegt mit Ausnahme der Intensität  $I = VII$  höher als die Kurve für Belgien. Dies bedeutet, dass in Belgien schwächere Beben ( $I_{MSK} < VII$ ) weniger häufig sind, mittlere Beben ( $I_{MSK} = VII$ ) etwa mit derselben Häufigkeit auftreten und stärkere Beben mit  $I_{MSK}$

Bild 2. Intensitäts-( $I_{MSK}$ )-Häufigkeits-Korrelation für die Regionen Belgiens und der Schweiz

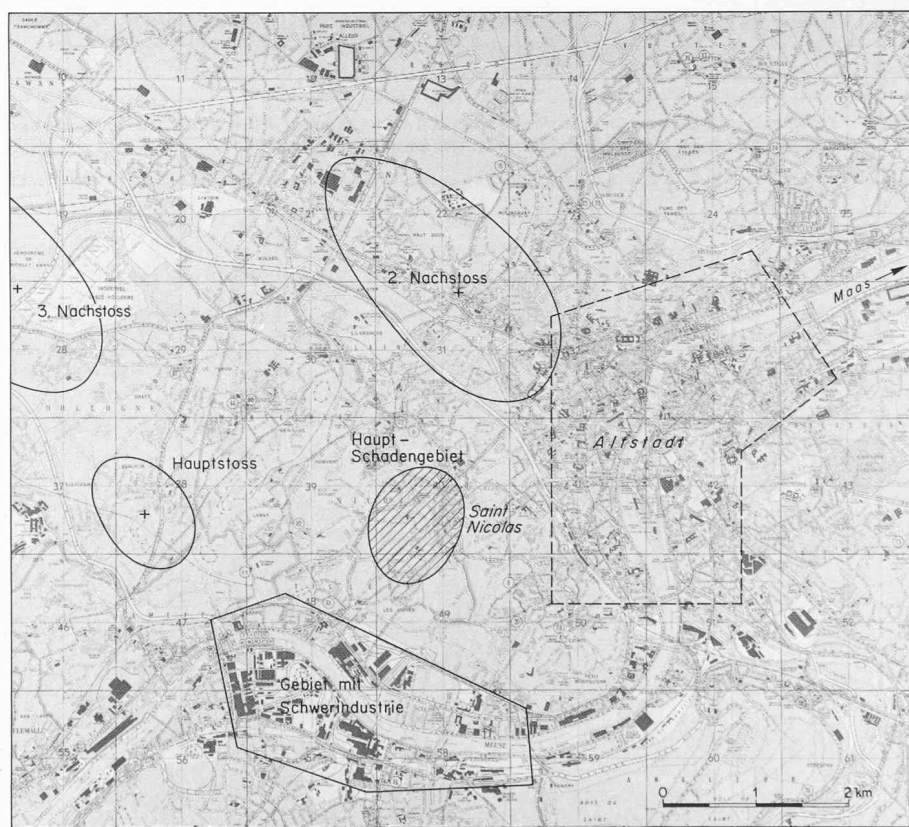
Eine Zusammenstellung der Herdparameter des Erdbebens in Lüttich vom 8. November 1983 und der stärksten Nachstöße ist in Tabelle 2 enthalten. Bild 3 zeigt die Lage der Epizentren des Hauptstosses und von zwei Nachstößen (einschliesslich der Fehlerellipsen, die sich aufgrund der Datenauswertung ergeben, gemäss [5]). Ebenfalls in Bild 3 eingezeichnet ist die Lage und Ausdehnung des am stärksten betroffenen Gebietes rund 3 km östlich vom Epizentrum (Quartier Saint-Nicolas). In Tabelle 2 fällt auf, dass es sich um sehr flachliegende Erdbebenherde handelt. Beim 4. Nachstoss wird angenommen [5], dass es ein Einsturzbeben war. In Lüttich wird bekanntlich seit dem 16. Jahrhundert eine intensive Bergbautätigkeit betrieben, so dass es möglich ist, dass ein älteres Stollensystem grossflächig eingestürzt ist. Dieses Ereignis war im Norden von Lüttich verspürt worden, aber nur von drei seismischen Stationen registriert worden, wobei ein dominierender Anteil an Rayleigh-Wellen, d. h. Oberflächenwellen, enthalten war. Auch dieser Umstand lässt auf einen oberflächennahen Herd schliessen.

Bild 3. Geographische Lage des Hauptschadengebietes in Lüttich (Quartier Saint-Nicolas) und der Epizentren des Hauptstosses und des 2. und 3. Nachstosses. Ausschnitt aus dem Stadtplan Lüttich, Blatt 76. Reproduziert mit Bewilligung der «Geocart», Prins Boudewijnlaan 35, B-2700 Sint-Niklaas

Gemäss Bild 3 liegt das am stärksten betroffene Gebiet rund 3 km östlich vom Epizentrum, in *Saint-Nicolas*. Aufgrund der festgestellten Schäden beträgt die Intensität etwa  $I_{MSK} = VII$ . Das Schadengebiet mit einem Durchmesser von rund 1,5 km liegt auf einem Hügel, der sich 150 m über das Tal der Meuse erhebt. In der im Tal liegenden Altstadt waren nur vereinzelt Schäden zu sehen. Insgesamt mussten rund 120 Gebäude

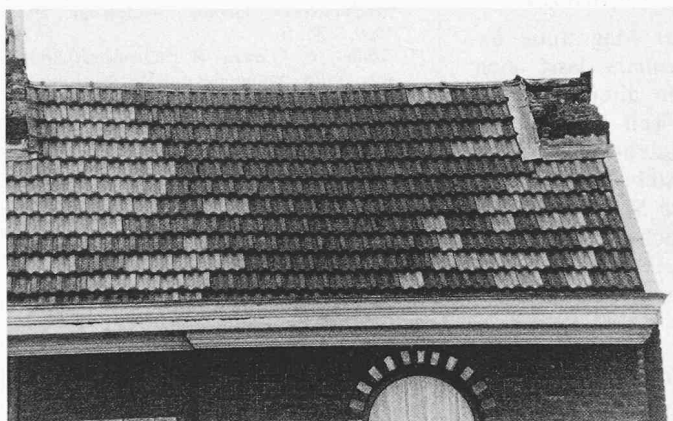
Bild 9. Dach mit zerstörten Kaminen. Die hellen Partien zeigen das Ausmass der zerstörten Dachziegel. Beide Kamine sind in die gleiche Richtung gefallen (E-W)

Die meisten Schäden waren von aussen *im Bereich der Fenster* zu beobachten (Bilder 7 und 8). Bei vielen Häusern waren die Fensterstürze, die darüberliegenden Mauerwerksteile und auch die seitlichen Einfassungssteine beschädigt und teilweise herausgebrochen. Einen ebenfalls sehr häufigen Schaden stellten die abgebrochenen *Kamine* dar. Bild 9 zeigt ein Dach mit zwei in die gleiche Richtung herabgestürzten Kaminen.

schräg unten» geführt haben mag. Für diese Vermutung sprechen auch die Beobachtungen, dass die Kamine oder auch die Grabsteine im Friedhof von Saint Gilles mehrheitlich in die gleiche Richtung (E-W) umgestürzt sind, oder dass die Decken im Innern der Häuser zum Teil starke Schäden aufwiesen.

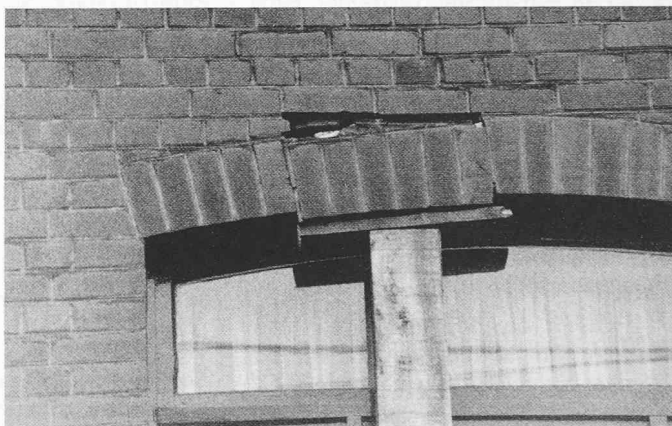
Bild 10. Nach unten verschobener Teil eines Fensterbogens. Deutet auf starke vertikale Beanspruchung hin

Die Art der aufgetretenen Schäden, insbesondere die Art der Mauerwerksrisse, die Beschädigung der Fensterstürze und der darüberliegenden Mauerwerksteile (Bild 7), die verschobene Lage der seitlichen, massiven Fenstereinfassung gegenüber dem Fenstersturz (Bild 8) oder auch die nach unten verschobenen Steinpakete in Fensterbögen (Bild 10) lässt vermuten, dass die *massgebliche Beanspruchung in vertikaler Richtung* erfolgte, d. h. dass die Vertikalbeschleunigungen zumindest in einer ersten Phase grösser waren als die Horizontalbeschleunigungen. Anschaulich lässt sich dies durch eine Fokussierung der Erdbebenwellen in diesem Hügel von Saint-Nicolas deuten, verbunden mit einer zunehmenden Aufrichtung der Erdbebenwellen gegen die Vertikale, was dann zu einer Art «Stoss von
