# Korrosionsschäden an elektrischen Schaltschränken und deren Sanierung

Zeitschrift: **Schweizer Ingenieur und Architekt**

Band (Jahr): **104 (1986)**

Von Friedrich Schneider, Luzern

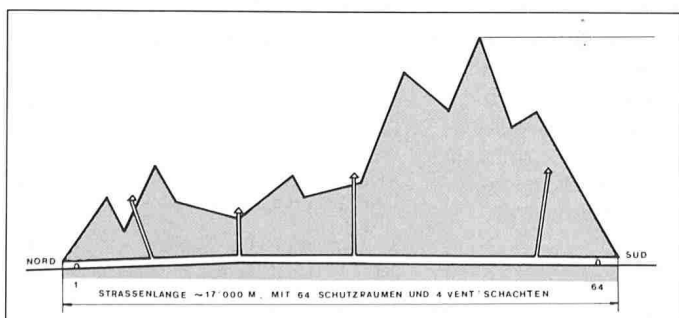
Bild 1. Strassentunnel, Längsschnitt

Der Strassentunnel führt auf durchschnittlich 1100 m ü. M. durch ein Hochgebirge in Nord-Süd-Richtung (s. Bild 1), das unterschiedliche Gesteinsformationen aufweist und mit zahlreichen wasserführenden Rissen durchsetzt ist. Parallel zum Strassentunnel verläuft auf gleicher Höhe im Abstand von etwa 30 m ein mit Überdruck fremdbelüfteter Sicherheitsstollen.

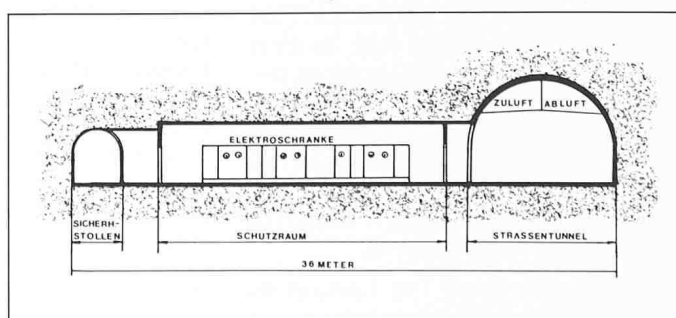
Bild 2. Strassentunnel und Stollen, Querschnitt; Schutzraum, Längsschnitt

Zwischen diesem Sicherheitsstollen und dem Strassentunnel sind über die ganze Tunnelänge in regelmässigen Abständen Schutzräume angelegt. Im Fall einer Katastrophe gewährleisten sie sicheren Schutz, ausserdem sind in ihnen umfangreiche elektrische Anlagen untergebracht (s. Bild 2).

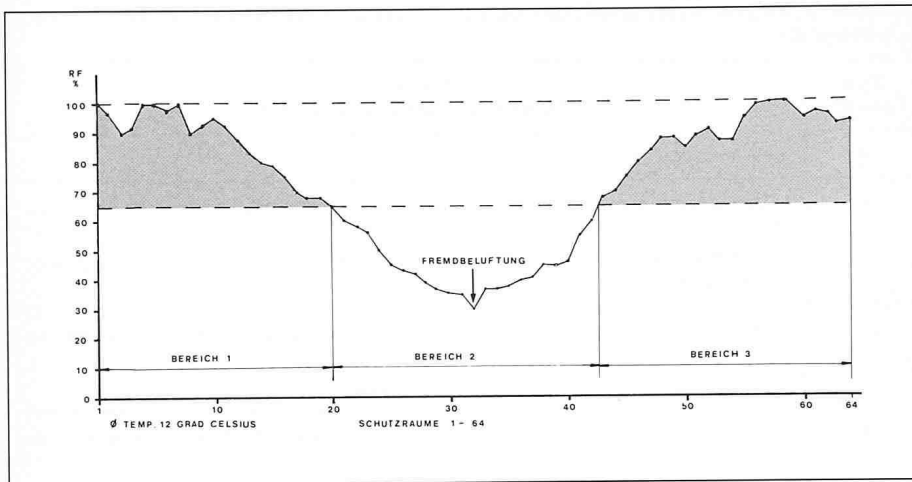
Bild 3. Relative Feuchtigkeit RF [%] in den Schutzstollen

Bild 3 zeigt die an einem bestimmten Tag gemessene relative Luftfeuchtigkeit in den Schutzräumen. Diese Messwerte können sich je nach Jahreszeit und Wetterbedingungen stark ändern; die grundsätzliche Stufung in die drei Gruppen bleibt jedoch in engen Grenzen bestehen.

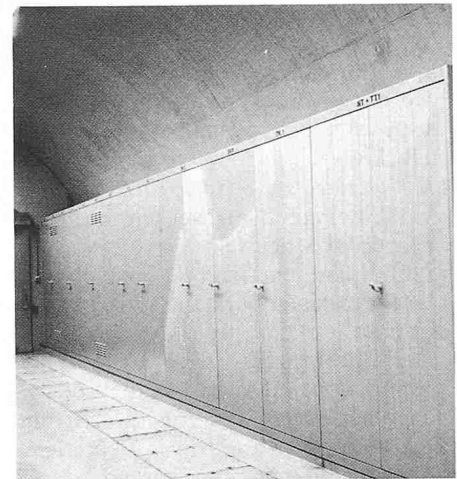
Bild 4. Schaltschränke im Schutzraum

Bild 4 gibt die äussere Kondenswasserbildung an Schaltschränken der Bereiche 1 und 3 (Bild 3) wieder.

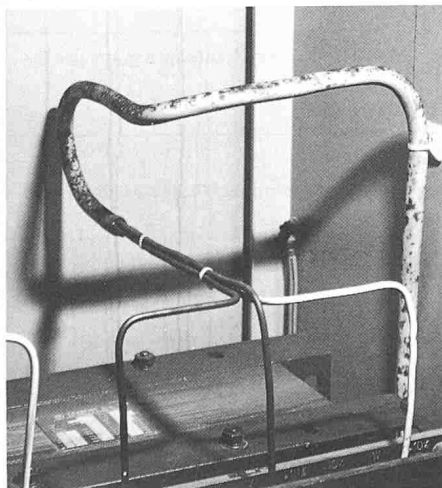
Bild 5. Kondenswasserbildung und Verschimmelung in den Schaltschränken

Bild 5 zeigt die innere Kondenswasserbildung und Verschimmelung an Schaltschränken der Bereiche 1 und 3 (s. auch Bild 6).

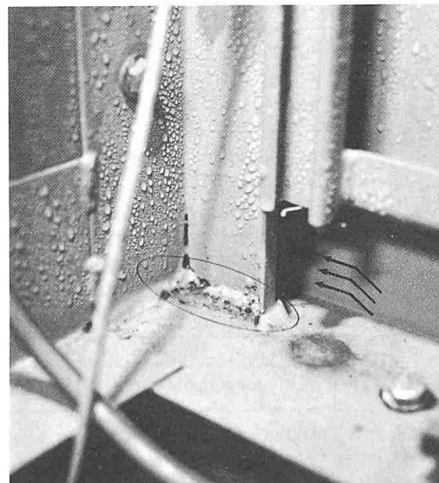
Bild 6. Kondenswasserbildung und Verschimmelung im Fussrahmen eines Apparateschranks

Bild 6 zeigt die untere hintere Fussrahmenkonstruktion eines elektrischen Apparateschranks. Ohne die gewählte Konstruktion zu diskutieren, ist beson-

ders die mit drei Pfeilen gekennzeichnete hintere «Tasche» zu beachten. Im Werk des Herstellers wurden alle Schränke gleicher Konstruktion nassgespritzt – für normale Anwendungen bisher bewährt, nicht aber im vorliegenden Fall extremer Betriebsbedingungen. Mit einigermaßen vertretbaren Arbeitskosten, die ja zu einem wesentlichen Teil den in der Submission eingerichteten Angebotsbetrag bestimmen, ist es praktisch nicht möglich, in der Tasche eine auch nur bedingt dauerhaft korrosionsschützende Beschichtung aufzubringen. Das massive Abkantprofil ist deshalb auch schon nach kurzer Zeit, ausgehend von der Tasche, von innen nach aussen durchgerostet.

Dieses Beispiel ist geradezu typisch für die fehlende Koordination der Konstruktion mit den betriebsinternen Fertigungsmöglichkeiten. Lassen sich solche Taschen nicht vermeiden, so sind sie entweder in aufwendiger Handarbeit zu beschichten oder dann ist anstelle des Nassspritzens das Fluten anzuwenden.

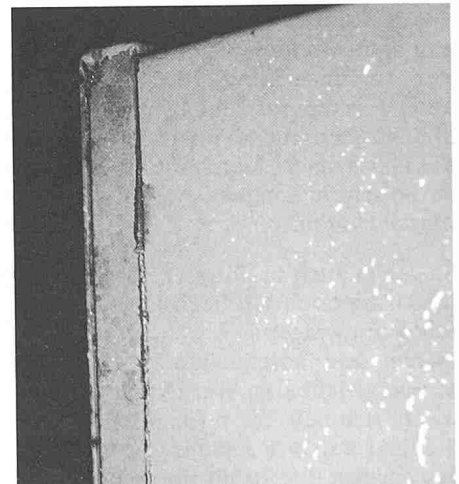
Bild 7. Unterrostung der Beschichtung an verschweissten Abkantprofilen

Bild 7 zeigt die mit Stichneten verschweissten Abkantprofile eines elektrischen Apparateschranks. Die Beschichtung wurde in Zweikomponententechnik nass aufgespritzt und anlässlich der technischen Werkabnahme akzeptiert. Bereits nach kurzer Betriebszeit führte die in den (verschwindend kleinen) Überlappungstaschen eingedrungene Feuchtigkeit jedoch zur grossflächigen Unterrostung der Beschichtung und zum Teil zu einer erheblichen Schwächung der Schweissnähte.

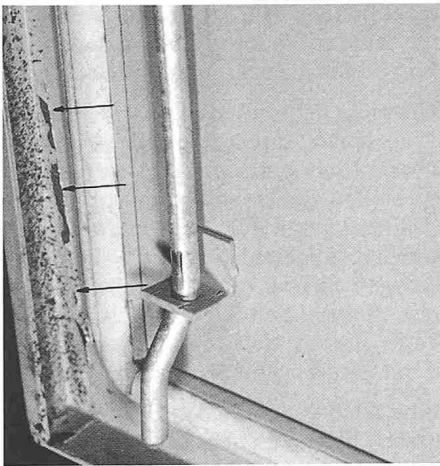
Bild 8. Partielle Durchrostung unter einer Beschichtung

- Bild 8 zeigt die Unterrostung und bereits partielle Durchrostung einer in Zweikomponenten-Nassspritztechnik aufgetragenen Beschichtung in sehr feuchter Umgebung nach den Bereichen 1 und 3 in Bild 3.
- Bild 9 zeigt die Rissbildung und teilweise Ablösung einer in Zweikomponenten-Nassspritztechnik applizierten Beschichtung in trockenen Räumen nach Bereich 2 in Bild 3.
- Bild 10 zeigt die punktuelle Durchrostung einer in Pulvertechnik aufgetragenen Beschichtung.
- Bild 11 zeigt ausschnittsweise eine 25fache Vergrößerung aus Bild 10.

Für demontierbare Teile wie Türen, Seiten- und Rückwände sowie Rahmen wurde folgende Sanierungstechnologie angewandt:

Die Bleche werden mit einem geeigneten Strahlgut auf die vorgegebene Aufrauhentiefe  $x$  sandbestrahlt.

Als Grundierung wird eine Zweikomponentenschicht aus Chromatgrund und entsprechendem Dickschichtenhärter mit einer Schichtstärke von  $x + y$  appliziert.

Stoßfugen und Überlappungen werden chemisch vorbehandelt und mit einer farbverträglichen Spezialkittmasse ausgestrichen.

Eine Zweikomponentenstrukturierung aus Strukturgrund und Strukturgrundhärter wird in geeigneter Schichtdicke aufgebracht.

Eine Zweikomponenten-Decklackierung aus Emaillack und entsprechendem Härter wird appliziert.

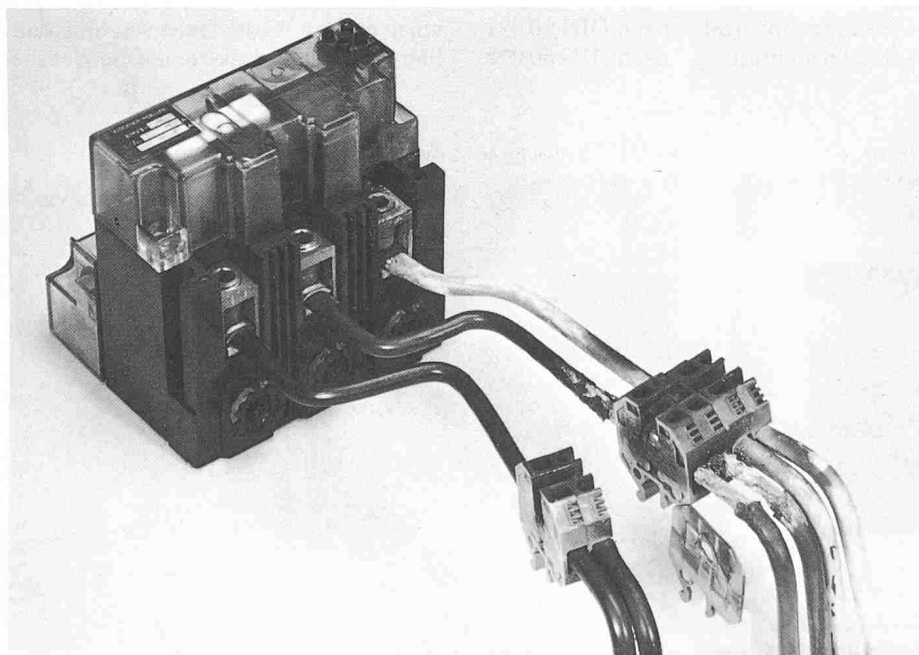
Bild 14. Korrodiertes Thermoblock mit beschädigten Klemmen

Alle Sanierungsarbeiten, inklusive die Auswechslung von über 4200 Leitungsschutzschaltern und verschiedenen elektrischen Apparaten, wurden ohne nennenswerte Betriebsunterbrechungen und zu einem wesentlichen Teil unter Spannungen bis zu 1000 V durchgeführt. Bild 14 zeigt einen korrodierten Thermoblock sowie infolge hoher Luftfeuchtigkeit und Verschmutzung durch Kriechströme beschädigte Klemmen aus dem 1000-V-Netz. Dank einer ausgesuchten und betreuten Mannschaft hat sich während der mehrjährigen Sanierungsdauer kein Unfall ereignet.
