# Ausführungstechnologische Belange

Zeitschrift: **Schweizer Ingenieur und Architekt**

Band (Jahr): **106 (1988)**

## Ausführungstechnische Belange

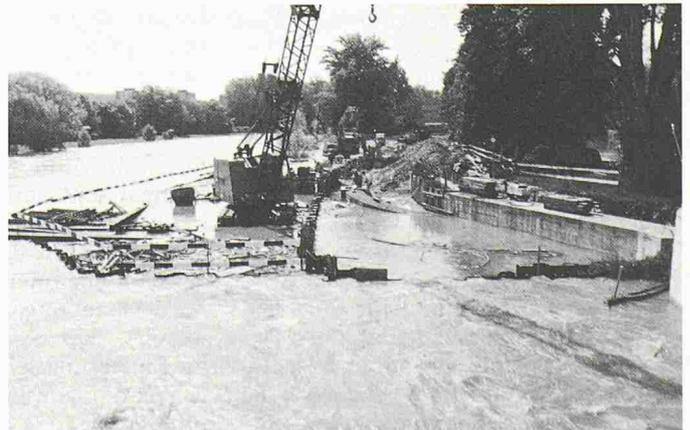
Bild 4. Überflutung vom Juni 1986. Blick vom Höneggerwehr limmataabwärts

In der Nacht vom 2. auf den 3. Juni 1986 wurde die Baustelle durch ein Limmathochwasser überflutet. Der Limmatwasserspiegel überstieg die Oberkante der Spundwände beim Anschluss Höggerwehr. Das Wasser überflutete die Decke des Zulaufkanals und drang durch offene Deckenausparungen in den Zulaufkanal ein und gelangte von dort in die Baugrube des Regenbeckens.

Das aufgetretene Hochwasser wurde vom Amt für Gewässerschutz als etwa 5jähriges Hochwasser eingestuft, was einer Durchflussmenge von rund 420 m<sup>3</sup> entspricht. Dass dennoch eine Überflutung auftreten konnte, lag an der falschen Voraussage des Limmatwasserspiegels unterhalb des Höggerwehrs. Diese Voraussage stützte sich nur auf theoretische Berechnungen mit unsicheren Annahmen ab, da seit dem Bau des neuen Höggerwehrs kein vergleichbares Hochwasser vorgekommen war. Während des Hochwassers und der Überflutung bestand zu keinem Zeitpunkt eine Gefährdung für Personen sowie für den Baugrubenabschluss. Der Schaden begrenzte sich auf eine Verzögerung von rund einer Woche sowie die Reinigung der verschmutzten Bauteile.

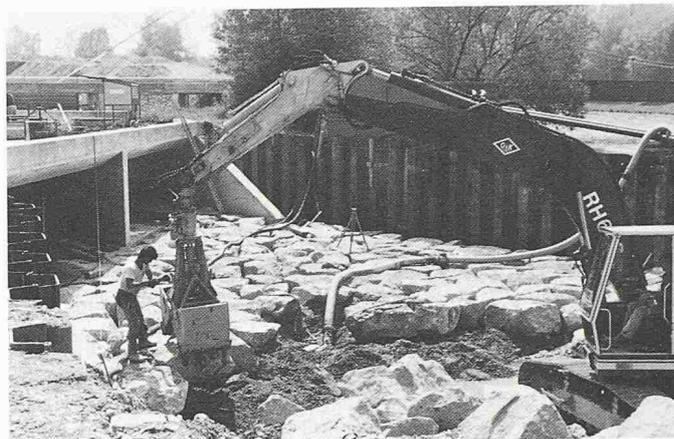
Bild 6. Ablaufkanal: Auslauf in die Limmat

Der Ablaufkanal führt vom Regenbecken zur Limmat. Er weist eine Länge von rund 50 m und einen Gesamtquerschnitt von 2,10 × 12 m auf. Die Ausführung dieses Objekts erfolgte in 6 Monaten, nämlich vom Januar bis Juni 1987. Die 3 m tiefe Baugrube wurde mit ungespriessten Spundwänden abgeschlossen. Im Bereich der Abspannpoller der Hängebrücke musste mit kürzeren Bohlen die Polleranker überfahren werden. Während der Rammarbeiten wurden die Spannkkräfte dieser Anker laufend überwacht, wobei kein Kraftabfall festzustellen war. Sämtliche Arbeiten für den Ablaufkanal konnten reibungslos gemäss Bauprogramm abgewickelt werden.
