Korrosion an Bewehrungsstählen: Versuche in chloridfreiem und chloridhaltigem Beton ohne und mit kathodischem Schutz

Autor(en): **Müller, R.O. / Wolter, H.**

Zeitschrift: **Schweizer Ingenieur und Architekt**

Band (Jahr): **106 (1988)**

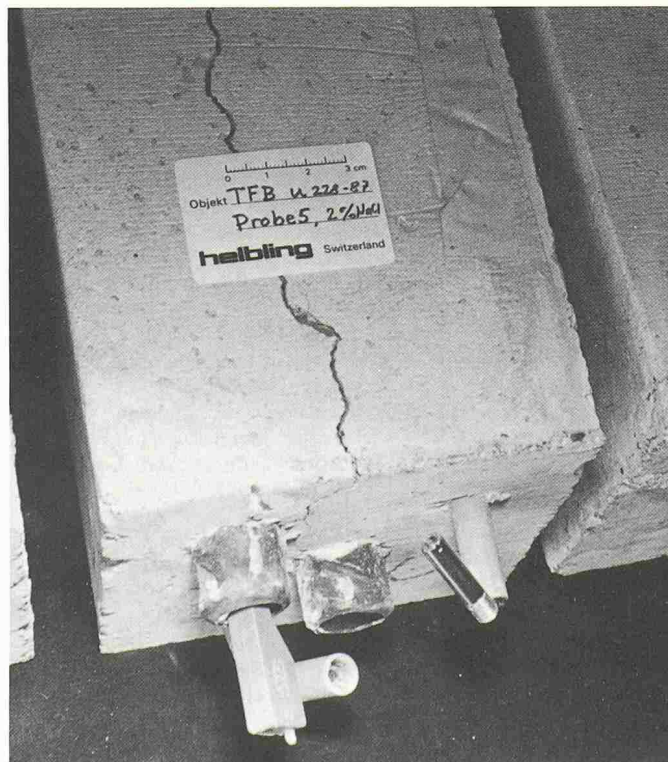
Bild 10. Betonprisma 5 mit 2% Chlorid und einem Schutzstrom von 5 mA/m² (geringere Rissbildung gegenüber Bild 9)

Bei den Prismen 4–6, die bezüglich Zement 2% Chlorid enthielten, ergab sich eine vom Schutzstrom abhängige, mehr oder weniger heftige Korrosion des Bewehrungsstahles, wobei sich an der Grenzfläche zwischen Stahl und Beton eine schwarze Magnetitschicht bildete. Diese war auf der Unterseite viel stärker ausgeprägt als auf der Oberseite und erreichte bei der Probe 4 eine Dicke von $2,6$ mm (Bild 9). Offensichtlich war der Kontakt zwischen dem passivierenden Kalziumhydroxid und der Stahloberfläche unten ineffizienter als oben. Ein Schutzstrom von 5 mA/m² konnte die Korrosionsgeschwindigkeit um einen Faktor von etwa 4 verlangsamen, so dass nur wenig Eisenoxid entstand. Trotzdem trat auf der Unterseite der Bewehrung bei Versuch 5 eine dünne, bis zu $0,65$ mm dicke Magnetitschicht auf, die den Beton nach einer Versuchszeit von etwa $3\frac{1}{2}$ Monaten zu sprengen vermochte (Bild 10). Ein erhöhter Schutzstrom in der Grössenordnung von etwa 20 bis 40 mA/m² konnte das Ruhepotential des Prismas 6 auf Werte von etwa -300 mV senken. Die Korrosion wurde drastisch verlangsamt und trat nur noch unbedeutend auf. Die Dicke der Magnetitschicht war geringer als $0,01$ mm. Dadurch wurde die Betonprobe 6 (Rand) in der Versuchszeit von 4 Monaten nicht gesprengt (Bild 11); um die Anode konnte eine geringe pH-Absenkung nachgewiesen werden.
