**Artikel:** Schwemmholz im Unwettersommer1987  
**Autor:** Bänziger, Robert  
**DOI:** <https://doi.org/10.5169/seals-77563>

## Schwemmholz im Unwetter-sommer 1987

**Allgemein wird angenommen, dass Schwemmholz bei Unwetterereignissen häufig Ursache grosser Schäden sei. Während der verheerenden Unwetter im Sommer 1987 fanden grosse Schwemmholzverlagerungen statt. Deshalb wurden diese Unwetterereignisse im Hinblick auf die Schwemmholzproblematik genauer untersucht. Mit Befragungen, Felduntersuchungen und photogrammetrischen Auswertungen konnten einige Erkenntnisse gewonnen werden. Trotz einiger spektakulärer Verklausungen und Treibholzfelder waren die vom Schwemmholz verursachten Schäden im Verhältnis zur gesamten Schadenssumme klein.**

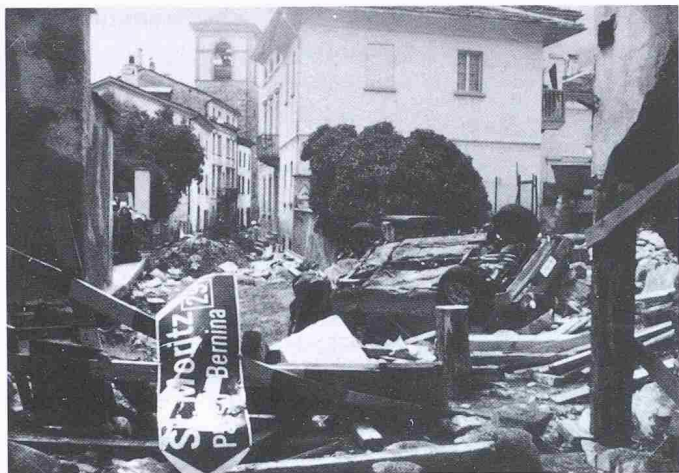
Bild 1. Eindruck aus dem Dorf Poschiavo nach dem Unwetter vom 18/19. Juli 1987. (Foto D.J. Bänziger, Richterswil)

Im Sommer 1987 richteten Hochwässer und Rufen in den Schweizer Alpen katastrophale Schäden an [1]. Gut in Erinnerung dürften unter anderem noch die Unglücksmeldungen aus dem Puschlav und dem Obergoms sein, wo ganze Dörfer (Poschiavo, Münster) vom überbordenden Bach bzw. einer Rufe in Mitleidenschaft gezogen wurden (Bild 1).

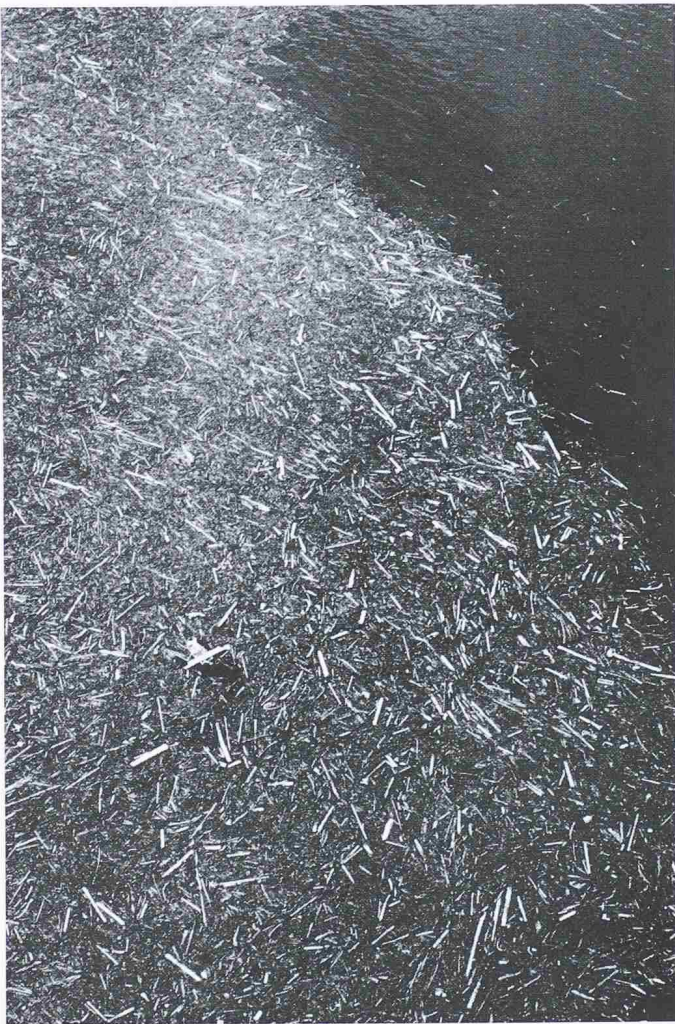
Bild 6. Schwemmholzteppich auf dem Bodensee. Der Grössenvergleich mit dem Ruderboot im unteren Bildteil erlaubt die Abschätzung der Grössenverteilung. Die grössten sichtbaren Stücke sind kürzer als 10 Meter. (Luftbild Albrecht Brugger, Stuttgart. Freigegeben vom Reg.-Präsidium Stuttgart Nr. 2/60634 C)

Auftauchen ganzer Bäume gerechnet werden (Bild 6).

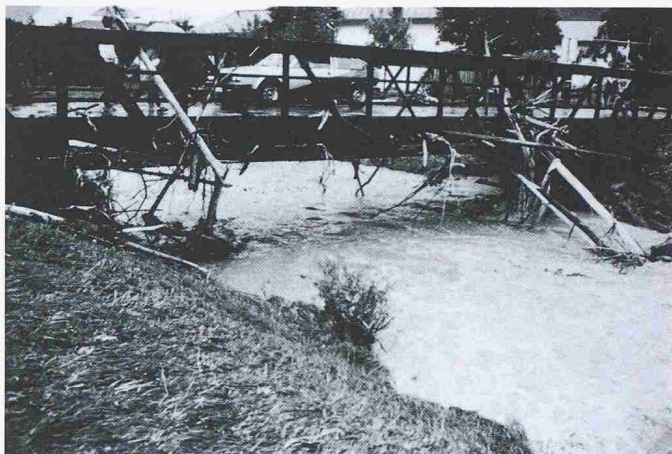
Bild 9. Brücke über die Alp nach dem Hochwasser 1984. Eine bergseitige Verschalung hätte hier das Hängenbleiben von Holz verhindert (Foto Baudepartement des Kt. Schwyz, Abt. Wasserbau)

Werden *Fachwerkstrukturen* bergseitig verschalt, kann die Wahrscheinlichkeit von Verklausungen und Holzstauungen ebenfalls herabgesetzt werden. Allerdings muss beachtet werden, dass dabei in gewissen Fällen die Abflusskapazität des Durchlasses verringert werden kann, was ebenfalls unerwünscht ist (vgl. Bild 9).
