Ökologische Auswirkungen einer naturnahen Bachsanierung

Der Guldentalbach – ein Beispiel für naturnahe Bachsanierung

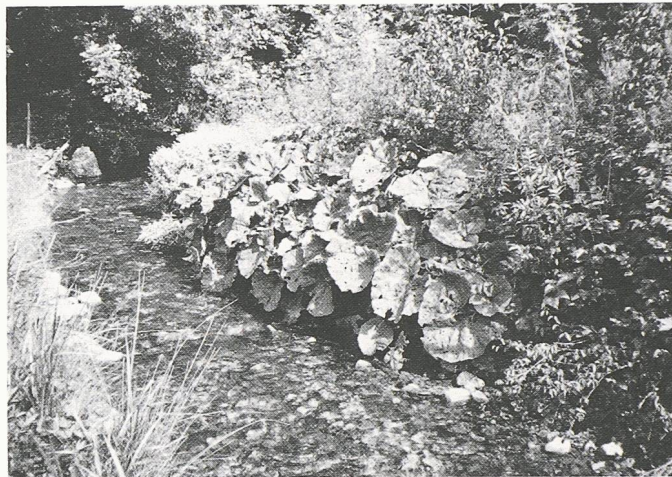
**Fallbeispiel 5***Massnahmen*

Zur Stabilisierung der tief und steil abfallenden Böschung und zur Sicherung der Brückenwiderlager mussten Flügelmauern aus Jurakalksteinblöcken erstellt werden. Weiter bachabwärts wurde zur Sicherung des Böschungsfusses ein Blocksatz aus Jurakalksteinblöcken eingebaut. Damit der Bach sich nicht noch tiefer in sein eigenes Bett einfrassen kann, wurde zur Sohlenstabilisierung eine Rundholzschwelle mit Abflussektion ($H = 0,9\text{ m}$) und anschliessendem Kolk-schutz, ausgebildet als Fischwanne, eingebaut. Als Kolk-schutz dienen hier in die Sohle eingebrachte Jurakalksteinblöcke.

Im Hinblick auf die sehr steil abfallenden Ufer und das zu sichernde Bauwerk können die vorgenommenen Sanierungsmassnahmen als ökologisch vertretbar bezeichnet werden. Bei der vorhandenen Fallhöhe im Bereich der Rundholzschwelle ist der Aufstieg ziehender Wassertiere bereits eingeschränkt. Die Schwelle tritt jedoch optisch nicht stark in Erscheinung und führt zum erwünschten Eintrag von Sauerstoff. In der anschliessenden, bis 80 cm tiefen Fischwanne konnten tatsächlich Forellen beobachtet werden. Die hier eingebrachten Steinblöcke ermöglichen zusätzlichen Unterschlupf. Bei einer zu geringen Restwassermenge des Baches stellt die Fischwanne zudem eine letzte Rückzugsmöglichkeit für verschiedene aquatische Lebewesen dar.
