Verstärkung einer schiefen Plattenbrücke

Eine Bauwerksinspektion gab Anlass für die statische Überprüfung einer schiefen Plattenbrücke. Schliesslich war eine wesentliche statische Verstärkung der Brückenplatte mittels aufgeklebter Stahllamellen und eine umfangreiche Riss-Sanierung erforderlich. Die meisten Arbeiten mussten «unter Verkehr» ausgeführt werden.

Beim Brückenobjekt mit der Bezeichnung N1/208a handelt es sich um eine dreifeldrige schiefe Plattenbrücke. Da

VON HANS ANDREAS
WILHELM, AARAU

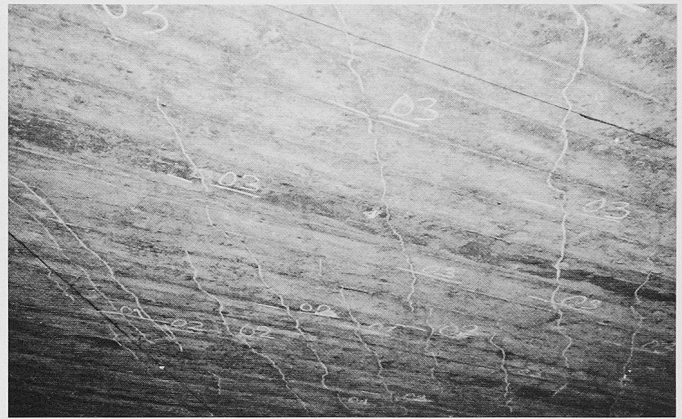
Bild 3. Risse an der Plattenunterseite

nommen werden (Bild 3). Es wurde ein Rissplan erstellt. Die Risse verliefen im Abstand von rund 20 cm parallel zur Auflagerachse – in Richtung der vorhandenen Querbewehrung und Quervorspannung. Im mittleren Bereich der Platte wurden die Rissbreiten mit 0,20 – 0,30 mm gemessen. Die vorhandenen Risse und deren Richtung bestätigten die Richtigkeit der Modellannahme für die Berechnung (Rissrichtung = Richtung der Bruchlinie, rechtwinklig zur Verstärkung)!

Die Risse mussten vorgängig der Brückenverstärkung kraftschlüssig injiziert werden. Allerdings wollte man den Strassenverkehr auf der Brücke nicht unterbrechen. Während den Aufnahmen für den Rissplan wurden grössere Bewegungen in den Rissen bei Überfahrten von schweren Fahrzeugen festgestellt. Die Brücke war allerdings zu diesem Zeitpunkt mindestens einseitig ohne Belag.

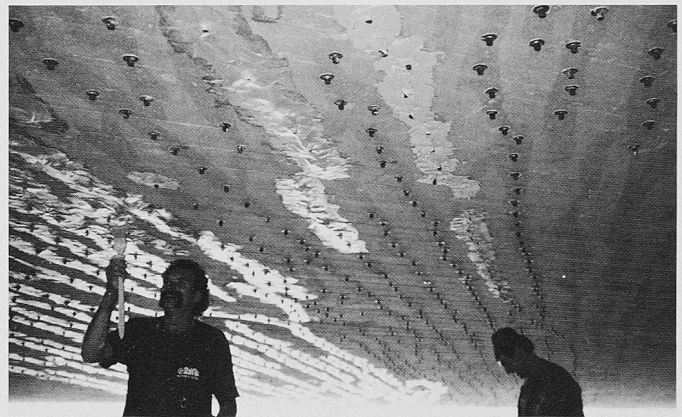
Bild 5. Abdichten der Risse für die Injektion

Als Vorbehandlung wurde die ganze Unterseite sandgestrahlt. Danach waren auch die vorhandenen Risse besser sichtbar und viele zusätzliche Risse wurden noch gefunden. Alle vorhandenen Risse > 0,2 mm sollten injiziert werden. Dies ergab eine totale Risslänge von 490 m! Es wurden rund 2 500 Klebepacker versetzt. Die Risse wurden mit Avenit EP-Klebemörtel abgedichtet (Bild 5).

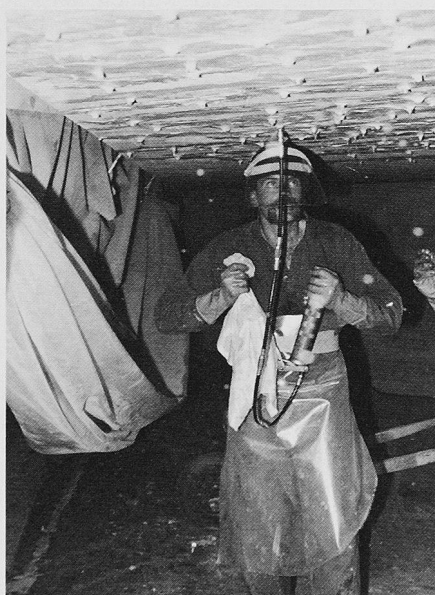
Bild 6. Injektion der Risse in den Nachtstunden

Diese Vorbereitungsarbeiten konnten tagsüber, die Injektionsarbeiten jeweils nachts ausgeführt werden (Bild 6). Nach den Injektionsarbeiten mussten die Injektionsnippel und die Rissverdämmung entfernt und die Unterseite – von Hand! – abgeschliffen werden.

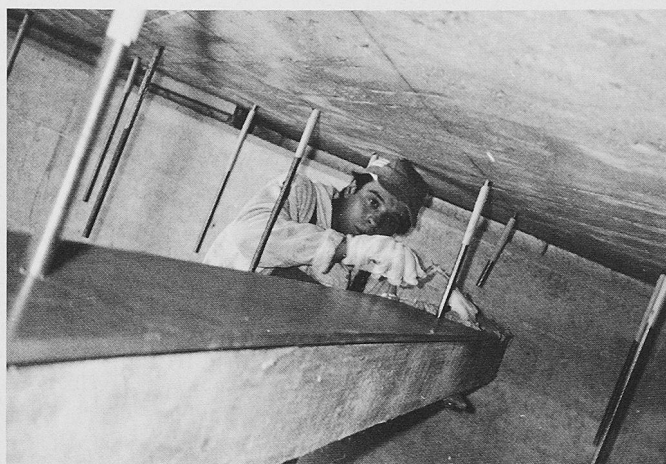
Bild 8. Aufbringen des Klebers auf die Lamellen

Die Gewindestangen mussten millimetergenau eingemessen werden, damit die Lamellen auf der Baustelle exakt vorgebohrt werden konnten. Der EP-Kleber war dachförmig auf den Lamellen aufzutragen – kurz vor dem Anpressen (Bild 8) – sodass überall seitlich der überflüssige Kleber herausgedrückt wurde und somit Gewähr bot für eine vollflächige Haftung der Lamelle.
