Stefan Bergamin, Peter Kirchhofer, Raffaele Filippini, Zürich

# Felsböschung Bristenstrasse

## Untersuchungen und Massnahmen zur Erhöhung der Sicherheit

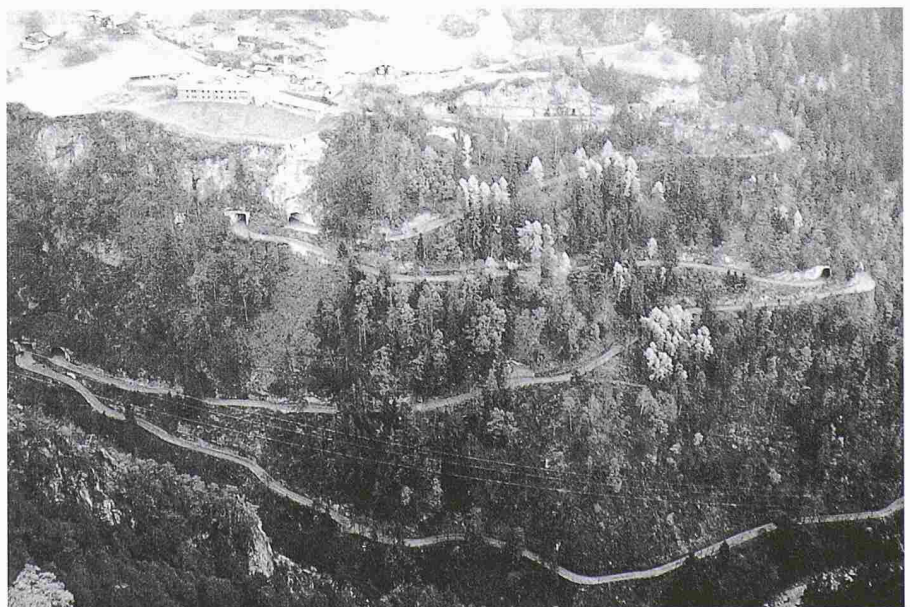
1

Luftbild der südlichen Talflanke des Maderanertals mit dem untersuchten Abschnitt der Bristenstrasse zwischen Amsteg (rechts) und St. Antoni (oben links)
