# Sicherheit, Effizienz und Ökologie: Wiederaufbau der Dämme an der Reussmündung im Kanton Uri

Martin Bosshard, Zürich

# Sicherheit, Effizienz und Ökologie

## Wiederaufbau der Dämme an der Reussmündung im Kanton Uri

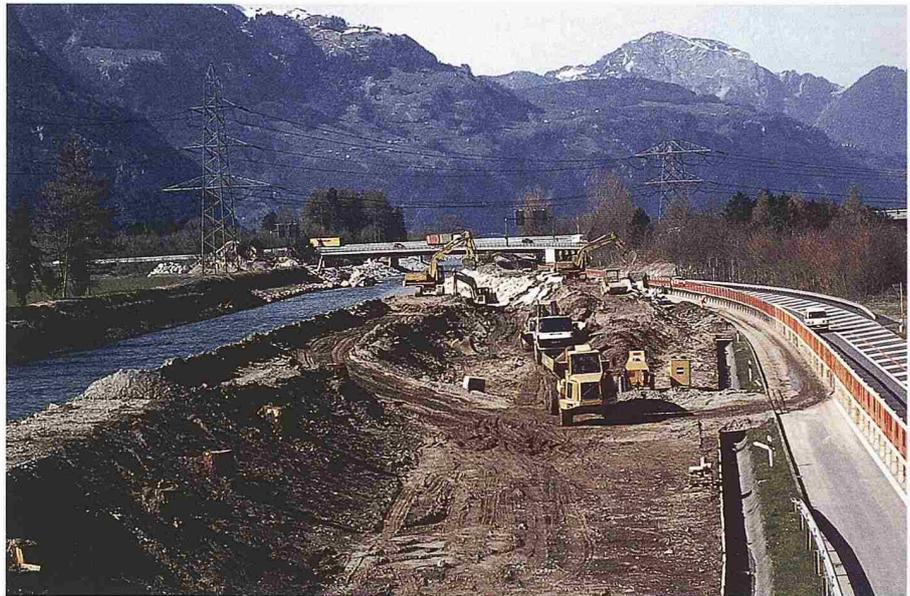
1

Verschiebung des Reussdammes (Bild: Irène Elber)

Entlang der Autobahn waren einzelne Restflächen vorhanden, die neu dem Flussraum zugeteilt wurden. Auf einer Länge von 500 m macht die Reuss heute einen Bogen mit bis zu 15 m Ablenkung von der Geraden. Zudem konnte durch geringfügige Abstriche beim Kulturland Raum gefunden werden, der den auf 1:3 bis 3:5 abgeflachten Böschungen nun ein leichtes Schlingeln gestattete. Auch wenn es sich

dabei um kleine Korrekturen handelt, so geben sie dem Gerinne doch einen abwechslungsreicheren Charakter und lockern das Erscheinungsbild in verblüffender Weise auf (Bild 1).

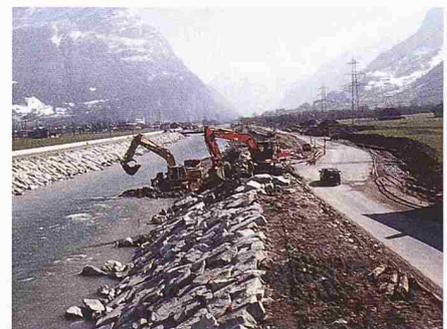
2

Ersatz des Uferschutzes (Bild: Irène Elber)

Um die Dämme vor dem abfliessen- den Wasser im Gerinne zu schützen, waren auf der ganzen Länge bauliche Massnahmen erforderlich. Die eng ineinander ver- keilten Reussbollen mit Durchmessern von 20 bis 30 cm wichen einem Blocksatz mit Blöcken von 1 bis 4 t Gewicht. In- sgesamt wurden dazu rund 230 000 t Blöcke benötigt (Bild 2).

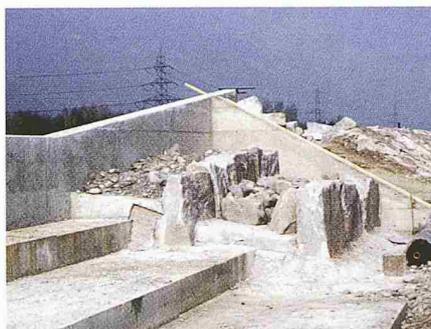
3 Entlastungsanlage Altdorf während des Baus (links)

Für das Abfliessen der geforderte Ka- pazität hätten die Reussdämme massiv er- höht werden müssen, was bei den flachen Uferböschungen erhebliche Kulturland- flächen beansprucht hätte. Die vorhande- ne Autobahnbrücke über die Reuss be- schränkte zudem durch die sehr geringe lichte Höhe die Abflusskapazität. Die Brücke anzuheben, hätte einen Neubau der Zufahrtsrampen über mehrere Hun- dert Meter verlangt. Statt einer Dammer- höhung wurden daher zwei Entlastungs- anlagen, Altdorf und Reussdelta, konzi- piert, die das Reussgerinne ab einer ge- wissen Abflussmenge gezielt und kontrol- liert entlasten (Bild 3).

Bei der Entlastungsanlage Altdorf er- eignet sich eine Überflutung alle 50 Jahre - entsprechend 620 m<sup>3</sup>/s Abfluss. Die An- lage setzt sich aus zwei rund 180 m langen Teilstücken zusammen. Auch diese in ihrer Höhe um rund 1 m reduzierten Dammab- schnitte sind überströmbar ausgebildet und liegen je leicht gegen die Reuss ange- winkelt plaziert. Aufgrund von hydraul- ischen Modellversuchen an der Versuchs- anstalt für Wasserbau der ETH Zürich wurde erkannt, dass auf diese Weise eine grössere Entlastungsmenge auf einer kür- zeren Strecke erreicht werden kann. Das Wasser, welches hier das Reussgerinne verlässt, ergiesst sich direkt auf die Auto-

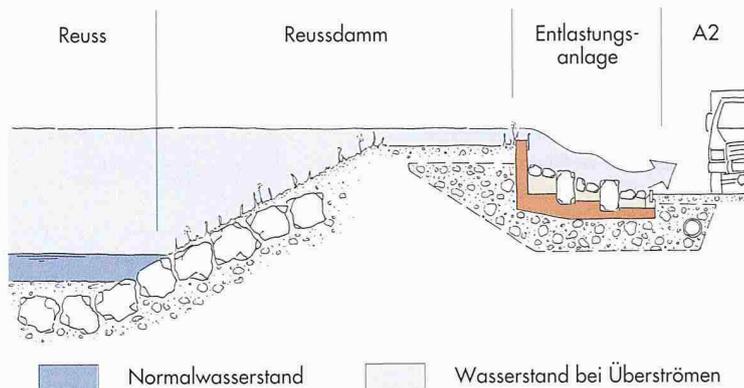
4 Querschnitt durch die Entlastungsanlage Altdorf (unten)

bahn und fliesst parallel zur Reuss in Rich- tung See. Bis zu einem Ereignis analog dem Hochwasser 1987 beschränkt eine rund 1,5 m hohe Hochwasserschutzmauer den Abfluss auf die Autobahn. Dank gezielter Massnahmen am Entwässerungssystem sind die Folgen eines Wasserabflusses auf der Autobahn abgesehen von den Ver- kehrsumleitungen gering. Werden die 1,5 m Wasserhöhe überschritten, so über- strömt das Wasser die Mauer (Bild 4). Die ganze Reussebene bis zum Bahndamm bil- det dann ein grosses Retentionsbecken. Im Bereich des Altdorfer Giessens beschränkt das um wenige Dezimeter erhöhte rechte Ufer diese Überflutungsfläche gegen Osten. Die Folgen sind eine kurzfristige Überflutung von wenigen Dezimetern Wasser, Geschiebe wird hingegen nicht eingetragen.
