# Unsicherheiten mit neuen Verfahren begegnen: wirtschaftlicher Dammbau an der Reussmündung im Kanton Uri

Zeitschrift: **Schweizer Ingenieur und Architekt**

# Unsicherheiten mit neuen Verfahren begegnen

Wirtschaftlicher Dammbau an der Reussmündung im Kanton Uri

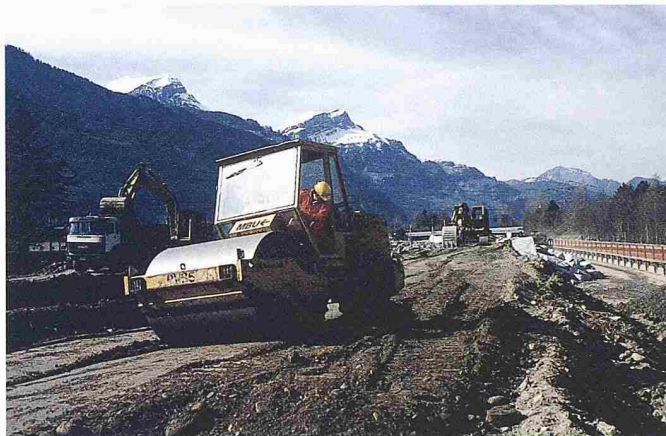
1  
Klassischer Dammbau bei der Dammverschiebung unterhalb Brücke Seedorf

des Dammes neu erstellt werden, der Kernbereich wurde belassen. Gewisse Abschnitte erlaubten eine markante Dammverschiebung, was aus gestalterischer Sicht sehr erwünscht war. Schlussendlich gab es aber auch Dammbereiche, deren Totalsanierung wegen Schwachstellen im Fussbereich oder infolge massiver Durchwurzelung unausweichlich war (Bild 1 und 2).

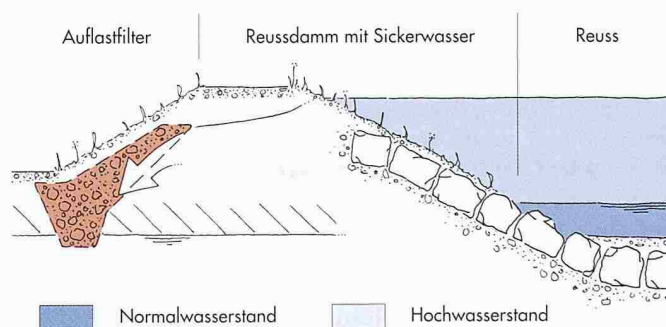
2  
Querschnitt durch Damm mit Auflastfilter

Der Lastfall einer plötzlichen Absenkung des Wasserspiegels auf der Luftseite ist für einen Damm ungewöhnlich. Konsequenzen ergaben sich daher bei der Gestaltung des luftseitigen Fussbereiches, der sich zwingend zusammen mit dem Absinken des äusseren Wasserspiegels entwässern muss. Bei einer zeitlichen Diskrepanz hätte sich die Sickerlinie oberflächennah in Böschungsrichtung eingestellt und hätte damit die Stabilität in unzulässigem Masse reduziert. Die erforderliche Entwässerung wurde mit der Durchlässigkeit des oberflächennahen Materials erreicht. Die Luftseite wurde mit einem zwei Meter dicken und auf das Absinken des Spiegels angepassten Auflastfilter abgedeckt.

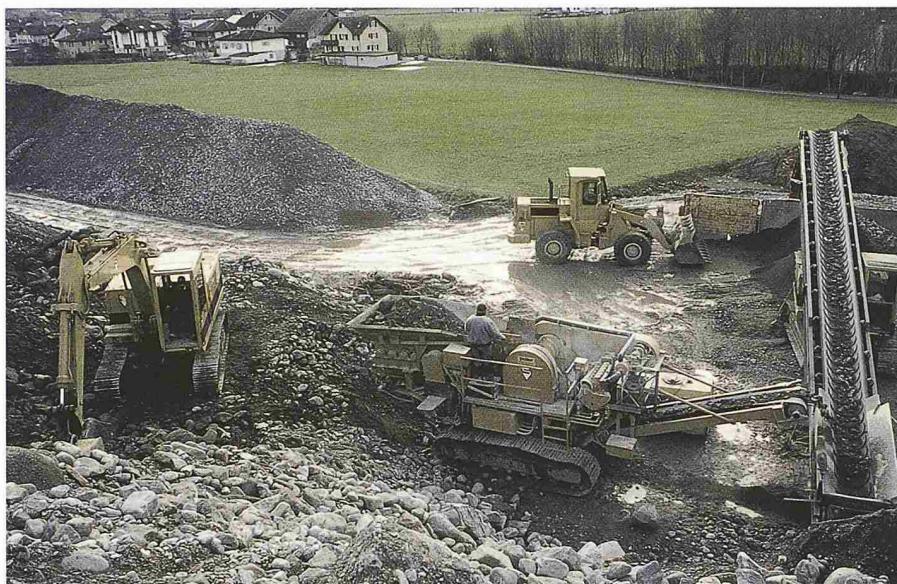
4

Brechen von Steinen und Aussieben zu Auflastfiltermaterial

Aufgrund des stellenweise sehr hohen Anteils an Blöcken mit Durchmesser grösser als 200 mm musste das Material gebrochen werden. Die dazu verwendete Anlage konnte auch das Zerkleinern der Reussbollen aus dem alten Uferschutz bewerkstelligen. Nach dem Brechen wurde das Material mittels Förderband über ein Sieb mit Lochdurchmesser von 8 mm geführt. Durch den Umstand, dass das Material immer in erdfeuchtem Zustand angeliefert

kam, klebte stets ein Teil des Feinanteiles an den grösseren Körnern. Nach dem Siebdurchgang war folglich nur ein Teil der Körner kleiner 8 mm ausgesiebt. Durch Regulieren der Förderbandgeschwindigkeit konnte der Unternehmer den gewünschten Anteil an Körnern kleiner als 2 mm einfach steuern.

Mit dieser Methode konnte man Auf-  
lastfiltermaterial aus dem bestehenden  
Dammmaterial in einem Arbeitsgang her-  
stellen. Ein Mischen mit Zuschussmaterial  
war nicht mehr erforderlich, und im Ge-  
gensatz zum Mischprozess an der Einbau-  
stelle konnten die Qualitätskontrollen ein-  
fach vorgenommen werden. Das ausge-  
siebte Material zeigte eine ideale Kornver-  
teilungskurve für einen hochwertigen  
Sand. Es wurde im Kernbereich des Dam-  
mes wieder eingebaut und erwies sich als  
sehr gut verdichtbar. Ausschussmaterial  
musste nie abgeführt werden (Bild 4).

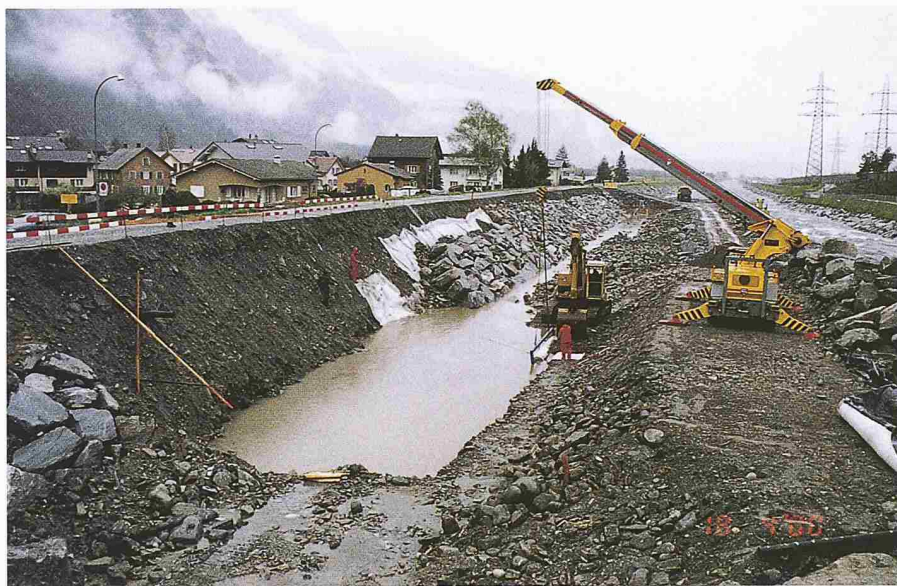
5

Verlegearbeiten von Dichtungsmatten

Nachdem das Wasser auf die rechte  
Gerinneseite gedrängt und eine Baupiste  
geschüttet worden war, wurde der Block-  
satz weggeräumt, eine Dichtungsmatte  
von der Sohle bis knapp unter die Damm-  
krone verlegt und mit Sand überschüttet.  
Anschliessend wurde der Uferschutz wie-  
der aufgebaut. Als Dichtungsschicht  
wurde eine Bentonitmatte ausgewählt, bei  
der Bentonitpulver in Geotextilien einge-  
schlossen ist. Bentonit stellt einen natürli-  
chen Baustoff dar, der sich aus sehr fein-  
körnigen Tonmineralien zusammensetzt.  
Er quillt bei Wasserzutritt stark auf und  
dichtet ab (Bild 5).
