# Die Ausführungsproblematik aus der Sicht des Unternehmers

Autor(en): **Keller, Christoph**

Zeitschrift: **Schweizer Ingenieur und Architekt**

**Bei der Sanierung der Reussdämme ging es darum, die bestehende innere Bausubstanz gezielt zu verbessern, die Geometrie den neuen Anforderungen anzupassen und den Uferschutz in Form von Blocksätzen auf die gesamte Länge neu zu bauen. Dazu kamen verschiedene Zusatzarbeiten. Ein Vertreter der beteiligten Bauunternehmungen (vgl. Kasten) zeigt nachfolgend verschiedene Aspekte der Ausführung auf.**

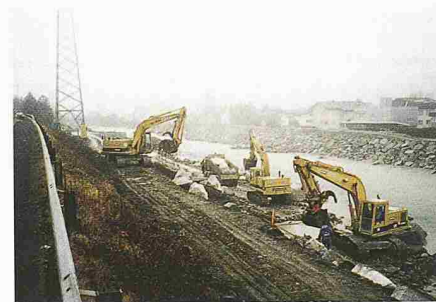
1

Konzentrierte Blocksatzarbeiten am linken Ufer in Attinghausen

Taktbestimmend für die gesamten Arbeiten war der Einbau des wasserseitigen Blocksatzes. Hier gelangten je nach Menge des auszuwechselnden Schüttmaterials zwei bis drei schwere Hydraulikbagger mit einem Einsatzgewicht von 30 bis 35 t zum Einsatz (Bild 1). Ab einer wasserseitigen Baupiste erstellte der erste Bagger unter Wasser den Fundamentaushub für den neuen Blocksatz und das neue Blocksatzfundament. Das Aushubmaterial wurde abtransportiert und je nach Qualität für Schüttungen verwendet oder wurde aufbereitet. Für den Abtransport kamen

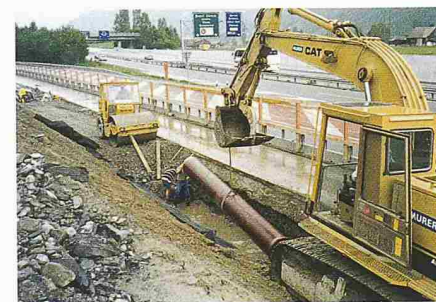
Einbau der Vorflutleitung entlang der Autobahn

geländegängige, knickgelenkte Volvo-Kipper zum Einsatz. Ein zweiter Bagger folgte nachlaufend, verfüllte das neue Fundament und erstellte den Blocksatz an der Böschung. Je nach Höhe der einzubauenden Ufersicherung wurde ein dritter Bagger eingesetzt, der von der Dammkrone aus operierte. Die Fertigstellung der Dämme auf die endgültige Höhe, der Einbau des luftseitigen Auflastfilters sowie der Entwässerungsleitung im Bereich der Autobahn A2 erfolgte im Nachgang und benötigte je eine zusätzliche Equipe samt den notwendigen schweren Schütt- und Verdichtungsgeräten (Bild 2 und 3).

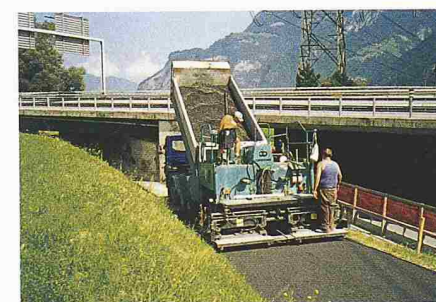
3

Einbau der tonwassergebundenen Deckschicht beim Wuhrweg

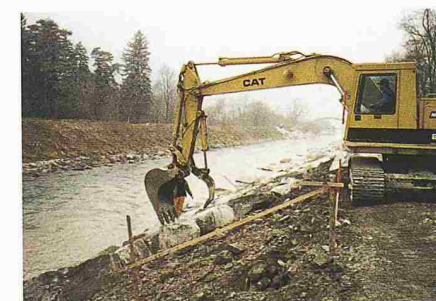
4

Mit Steinzangen ausgerüstete Bagger

Für das Versetzen der bis zu 2 m<sup>3</sup> grossen und bis zu 6 t schweren Blocksteine waren alle Bagger mit hydraulischen Steinzeugen bestückt und aus Umweltschutzgründen mit biologisch rasch abbaubaren Hydraulikölen ausgerüstet (Bild 4).

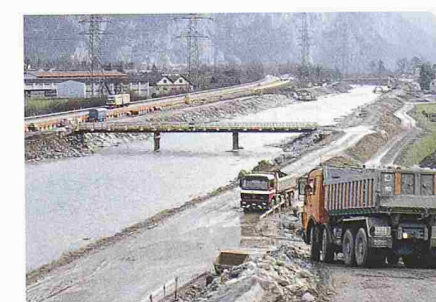
5

Provisorische Dienstbrücke über die Reuss (Bild: Irène Elber)

Vor allem die engen Platzverhältnisse entlang der Autobahn am rechten Ufer stellten grosse Anforderungen an die Logistik. Um die Erschliessung der Baustelle für den Antransport von täglich bis zu 1100 t Blöcken zu gewährleisten, erwies sich der Bau einer provisorischen Dienstbrücke über die Reuss für jedes der beiden südlichen Baulose als äusserst wertvoll. Die ganze Materialaufbereitung und die Installationsflächen konnten so am linken Ufer angeordnet werden und waren auch

für die Baustellen am rechten Ufer ohne Umwege direkt erreichbar (Bild 5).

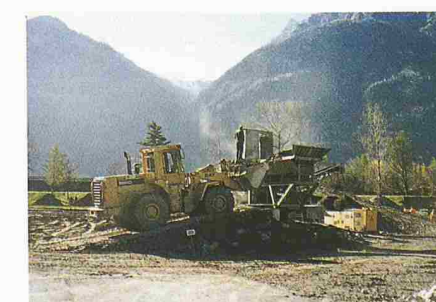
6

Materialaufbereitungsanlage

Das Abbruchmaterial aus den alten Steinsätzen des Uferschutzes sowie überschüssiges Kies- und Aushubmaterial wurden in zwei mobilen Aufbereitungsanlagen aufbereitet. Zuerst wurde es zu Koffermaterial 0–120 mm gebrochen und Teile davon in einem zweiten Arbeitsgang zu Auflastfilter ausgesiebt. Mit diesem Vorgehen konnten mit Ausnahme des zusätzlich benötigten tonigen Materials für die Deckschichten der Wuhrwege sämtliches auf

der Baustelle anfallende Material wiederverwendet werden (Bild 6).
