**Zeitschrift:** Tec21  
**Herausgeber:** Schweizerischer Ingenieur- und Architektenverein  
**Band:** 127 (2001)  
**Heft:** 31/32: Instandsetzung A2

**Artikel:** Galerie Schöni - Stützen in neuem Gewand  
**Autor:** Walser, Rolf  
**DOI:** <https://doi.org/10.5169/seals-80185>

## Galerie Schöni – Stützen in neuem Gewand

**Stützen von Galerien sind bei Autostrassen äusserst exponierte Bauteile. Dauernd im Spritzwasserbereich gelegen, erfahren sie eine hohe Chloridgebelastung. So auch die Stützen der Galerie Schöni. Mit einem Chloridgehalt von bis zu 2,8 % der Zementmasse im Fussbereich waren umgehend Massnahmen zur Erhaltung der Tragsicherheit nötig.**

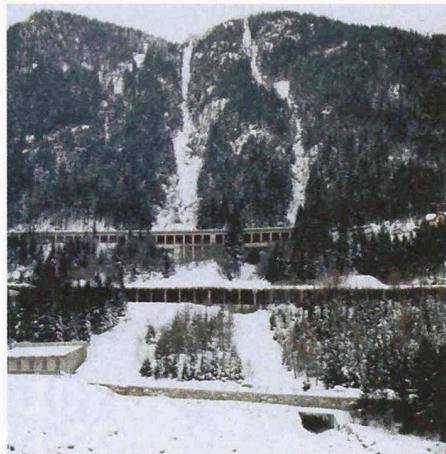
1  
Blick in die Lawinenzüge «Ahornkehle» und «Steinkehle»  
mit den Galerien von Bahn und Autobahn  
(Bilder R. Walser)

Die auf rund 1000 m ü. M. gelegene Galerie Schöni dient als Schutz der Nationalstrasse A 2 vor den Lawinenniedergängen der Ahorn- und der Steinkehle. Die Anrissgebiege dieser beiden Lawinenzüge liegen rund 1000 m höher auf etwa 2000 m ü. M. Die Galerie Schöni wurde 1977 in Massivbauweise erstellt. Stützen und Querträger sind vorfabriziert, während die Rückwand und die Decke aus Ortbeton bestehen. In Längsrichtung ist die Galerie alle 25 m dilatiert (Bild 1).

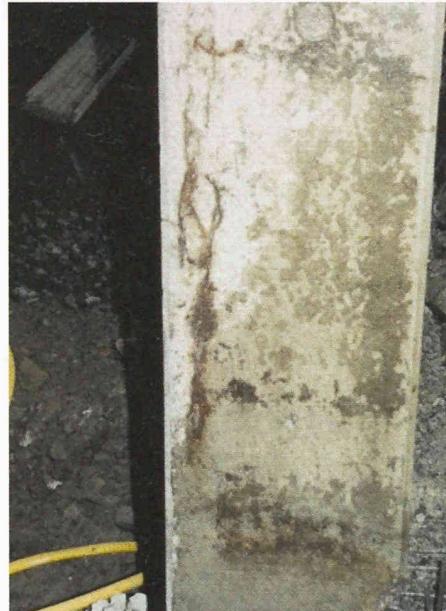
2  
Ansicht Stützenfuss der vorfabrizierten Stützen  
3  
Abtrag des belasteten Betons durch Höchstdruck-  
Wasserstrahlen

Die Bewertung des Galeriezustandes ergab folgendes Resultat (Bild 2):

- Die Tragsicherheit der Stützen ist bei Fahrzeuganprall nicht gewährleistet
- Im Fussbereich der Stützen und der Rückwand sind hohe Chloridgehalte feststellbar (2,8 % der Zementmasse)
- Die Dilatationen sind undicht
- Die Lawinenwinter 1981 und 1999 mit den schweren Lawinenniedergängen erfordern eine Neubeurteilung der Tragsicherheit

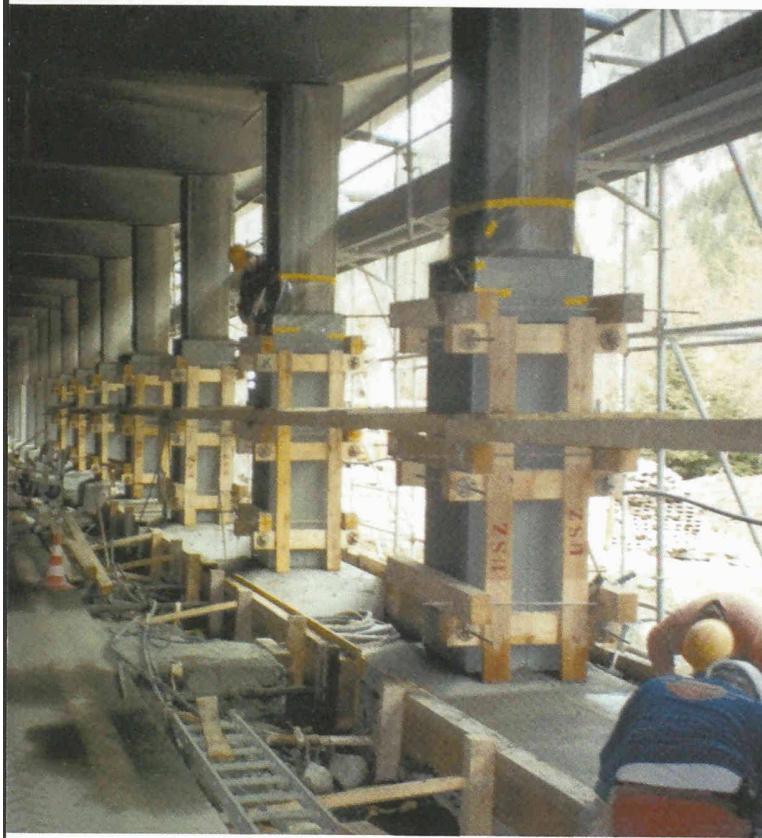
4  
**Fertig montierte Stahlummantelung, zum Betonieren bereit**

Die geforderten weiteren unterhaltsfreien 50 Jahre Lebensdauer werden durch einen doppelten Schutz erreicht. Die Stützen werden nach vorgängiger Entfernung des chloridbelasteten Betons mit einem hinterbetonierten Duplex-beschichteten Stahlblech bis auf eine Höhe von 2,5 m ab Fahrbahn ummantelt. Nebst dem Entfernen des chloridbelasteten Betons und der Vorbetonierung wirkt dabei das nichttragende Stahlblech als Verschleissstein und verhindert eine weitere Kontaminierung des Betons mit Chloriden. Das Vorgehen Schritt für Schritt:

- Abtrag des belasteten Betons durch Höchstdruck-Wasserstrahlen (Bild 3)
  - Montage der Stahlbleche als verlorene Schalung (Bild 4)
  - Die Stütze in neuem Gewand (Bild 5)
- Dank dieser Massnahme sind die Stützen für die nächsten 50 Jahre optimal geschützt. Ebenso kann die Sicherheit gegenüber Anprall, die bis anhin ungenügend war, gewährleistet werden.

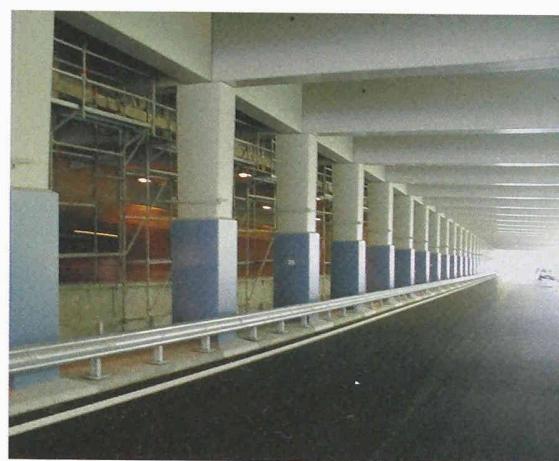
5  
**Die Stützen im neuen Gewand**
