# Schliessen von Montage- und Förderschacht

Heft 35: **Abwassersanierung Zürich Nord**

**Das vertraglich festgelegte Schliessen und Auffüllen des Montage- und des Förderschachts auf dem Areal des Güterbahnhofs Oerlikon stellte eine in bautechnischer Hinsicht nicht zu unterschätzende Aufgabe dar. Der Beitrag beschreibt die statischen Überlegungen, das Vorgehen sowie den Material- und Geräteeinsatz.**

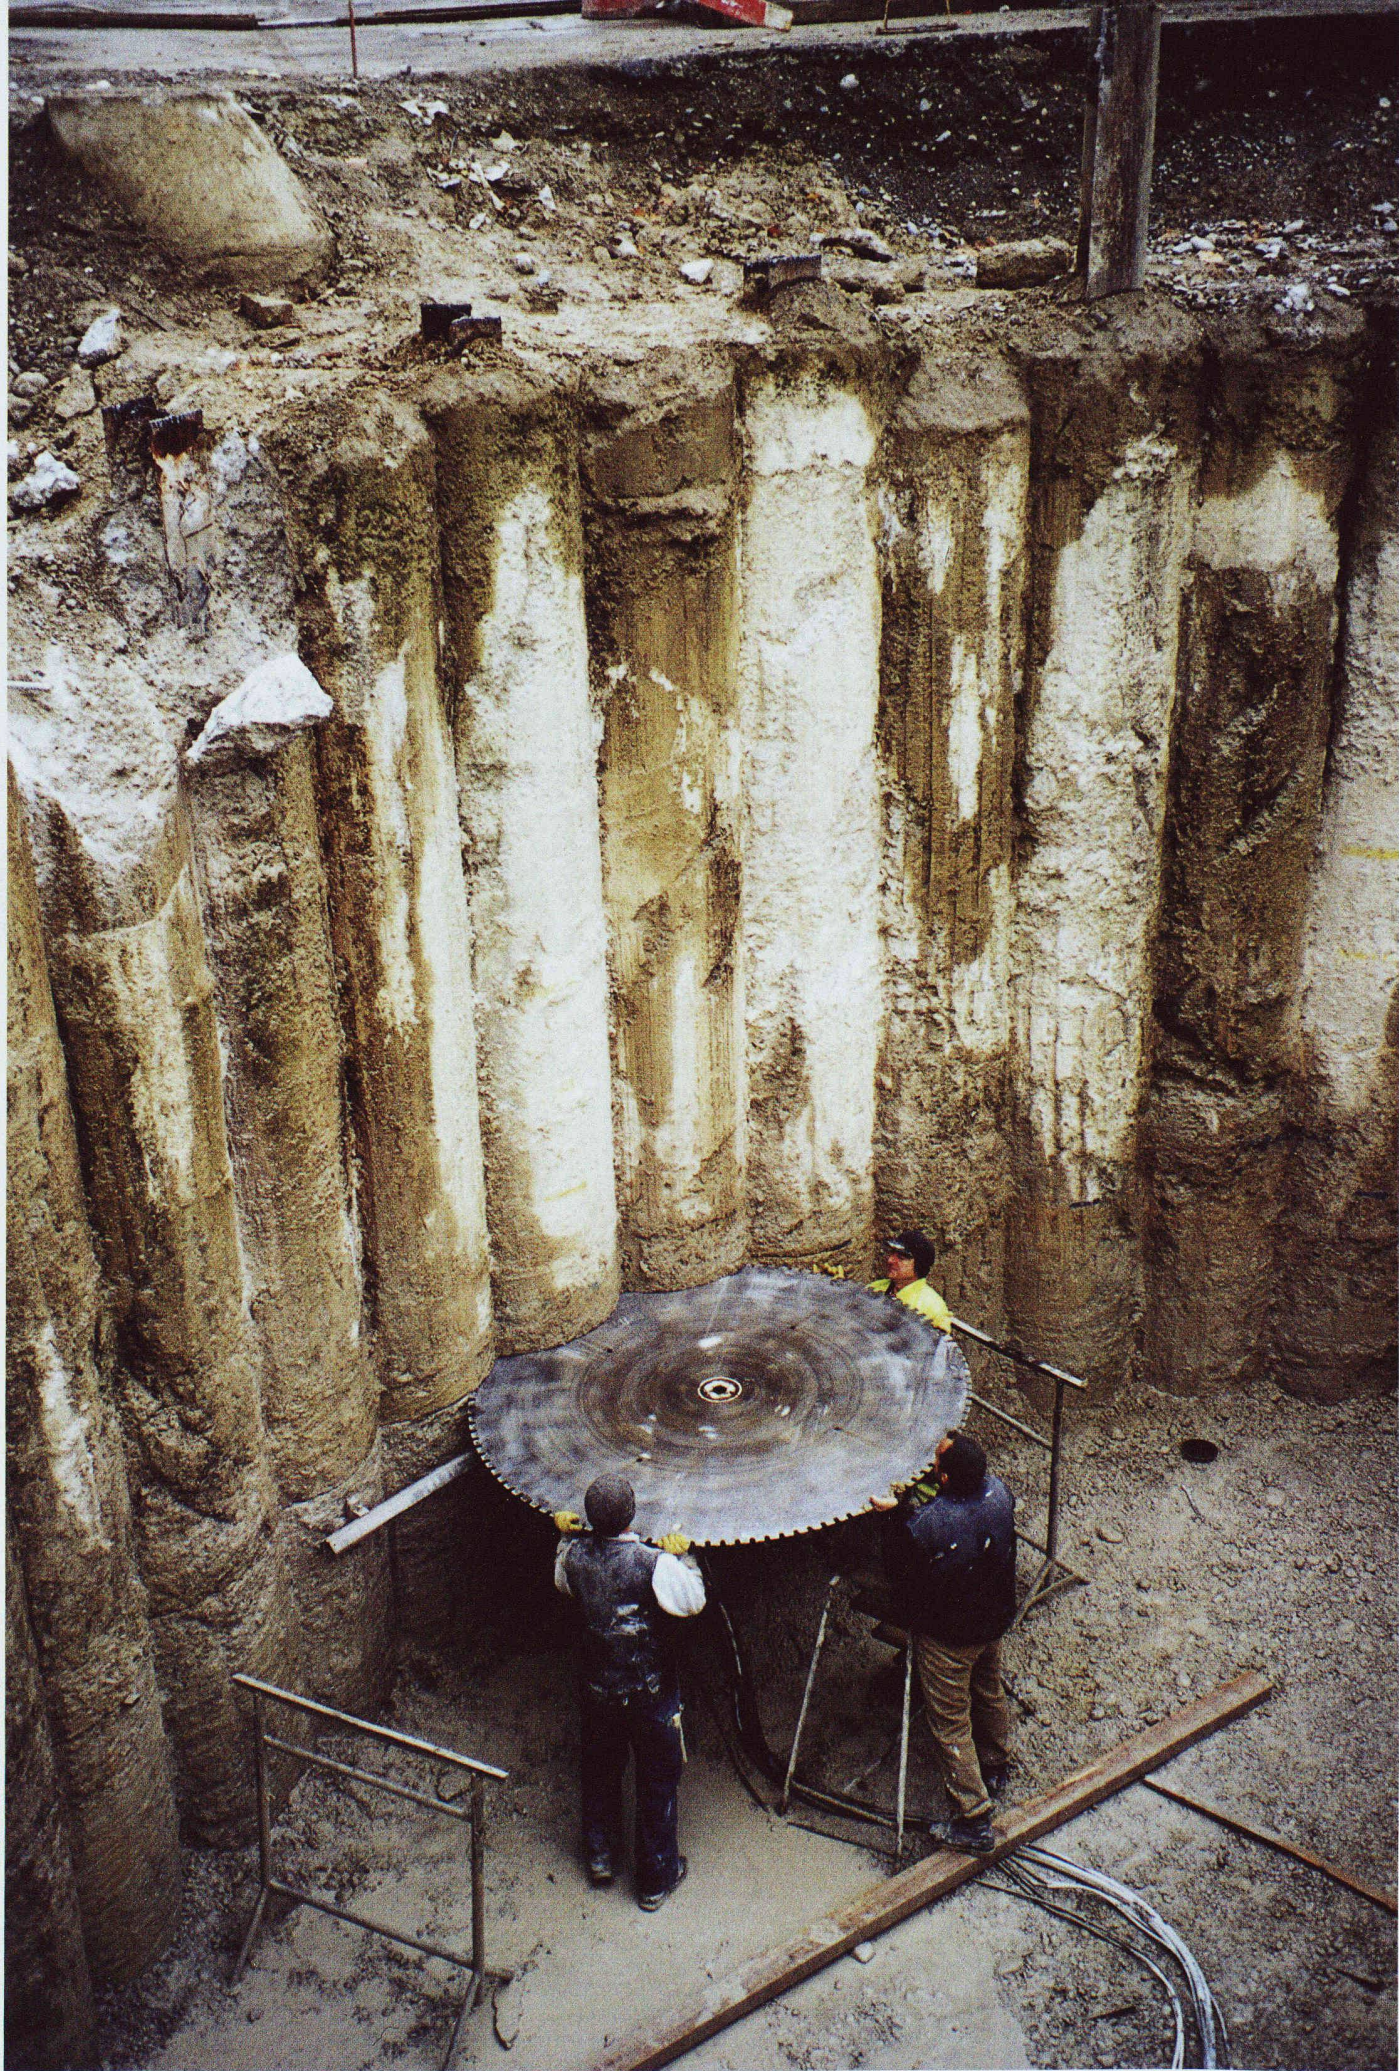
3

**Abfräsen der Verbundpfahlwand des Förderschachts in einer Tiefe von 5 m unter OK Terrain**

Während beim Montageschacht die Molasse bis etwa einen Meter unter Terrain reichte und somit keine Probleme für den Abbruch der Schachtsicherungswand schuf, war beim Förderschacht zur Sicherung der Einbau einer in den Sandstein eingebundenen, zehn Meter hohen Pfahlwand mit Pfählen von einem Meter Durchmesser notwendig gewesen. Dieser Bohrpfahlring musste entsprechend den Auflagen aus dem Vertrag mit den SBB auf den obersten fünf Metern unter Terrain abgebrochen werden. Da sich zum Abbruch der Pfähle ein Aushub ausserhalb der Bohrpfahlwand wegen der wasserführenden, sandig-siltigen Seeablagerungen verbot, suchten die Verantwortlichen nach einer anderen Lösung, die das Risiko eines Grundbruchs oder Baugrubeneinsturzes ausschloss. Der Unternehmer füllte den Förderschacht bis 6,20 m unter Terrain auf und fräste alle Bohrpfähle auf einer Höhe von 5 m unter Terrain horizontal ab, wobei die geschnittenen Pfähle unterteilt wurden, um ein Einklemmen der Diamantscheiben zu verhindern (Bild 3). Nachdem alle Pfähle – jeder zweite armiert – abgetrennt waren, wurde der Schacht bis auf Terrainhöhe aufgefüllt: im Zentrum mit verdichtetem Kiessand und entlang der Pfahlwand mit einer zwei Meter starken Schicht aus 16-mm-Rollkies. Ein lokaler Aushub an der Ringinnenseite des Pfahls unmittelbar vor dessen Ausbruch ermöglichte das Wegbrechen nach innen. Ein 70-t-Raupenbagger brach die Pfähle aus der Ringwand und zog sie heraus, wobei der entstandene Hohlraum sofort und zum grossen Teil selbsttätig durch den Rollkiesring aufgefüllt wurde. Die armierten Pfähle liessen sich ganz ziehen, die unarmierten brachen meist in zwei bis drei Teile. Weitere Schwierigkeiten traten nicht auf.
