Autor(en): **Pfefferkorn, Jürg**

Zeitschrift: **Tec21**

Risse in der Fassade

Sanierung von Schäden an verputzten Aussenwärmedämmungen
– oder wie solche zu vermeiden wären

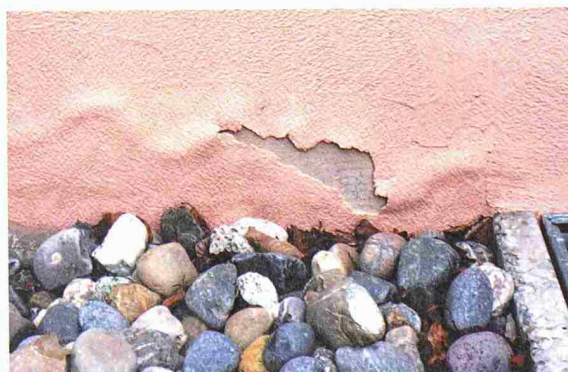
1

In der Praxis sind im Sockelbereich und bei Aussenstufen immer wieder dieselben Schäden zu beobachten (Bild 1). Sie treten dann auf, wenn im Erdreich die Schutzschicht (Schwarzbeschichtung oder eine andere wirksame Schutzschicht) für den Putz fehlt. Eine schlechte Versickerung des Meteorwassers begünstigt zudem den Schadenseintritt.

Putzablösungen in der Sockelzone durch fehlenden Schutz unter der Terrainoberfläche (Bilder: Jürg Pfefferkorn)

Das Fehlen einer Schutzschicht unter Terrain bedeutet einen klaren Verstoß gegen die in der SIA-Empfehlung V243/1 im Kapitel Ausführungsplanung erhobenen Forderungen. Die Schwarzbeschichtung wird oft abgelehnt oder nur in ungenügender Masse veranlasst, um im Sockelbereich keinen störenden schwarzen Rand zu haben, wenn sich das Terrain etwas setzen sollte. Hier muss die Bauleitung darauf achten, dass, wenn die Niveaulinien festgelegt sind, die Schwarzbeschichtung so weit ergänzt wird, dass sie in den Bereich der Geröllschicht oder im Falle eines Plattenbelages unmittelbar darunter zu liegen kommt. Als weitere Möglichkeiten kommen Sockelelemente aus Faserzement oder wärmedämmten Blechen in Frage.
