# Ein Beispiel gegen die gedankenlose «Vollersatzmentalität»

Bericht der Baubegleitung der Kantonalen Denkmalpflege Zürich  
zum Schutzobjekt Alte Landstrasse 117/119 in Uetikon am See

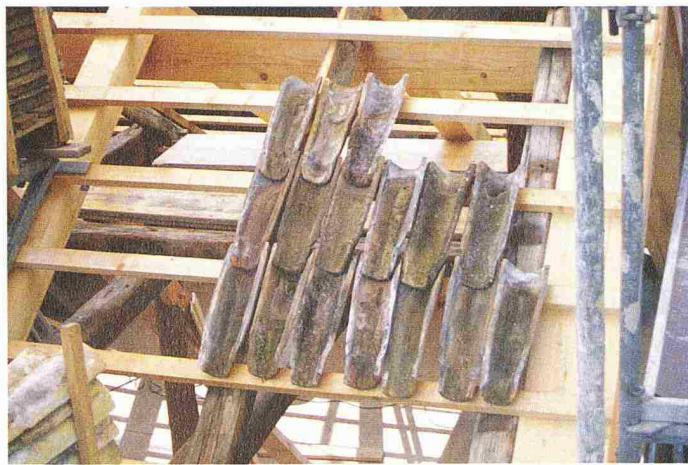
2

Bauaufnahmen: Dachabdeckung mit historischen Ziegeln

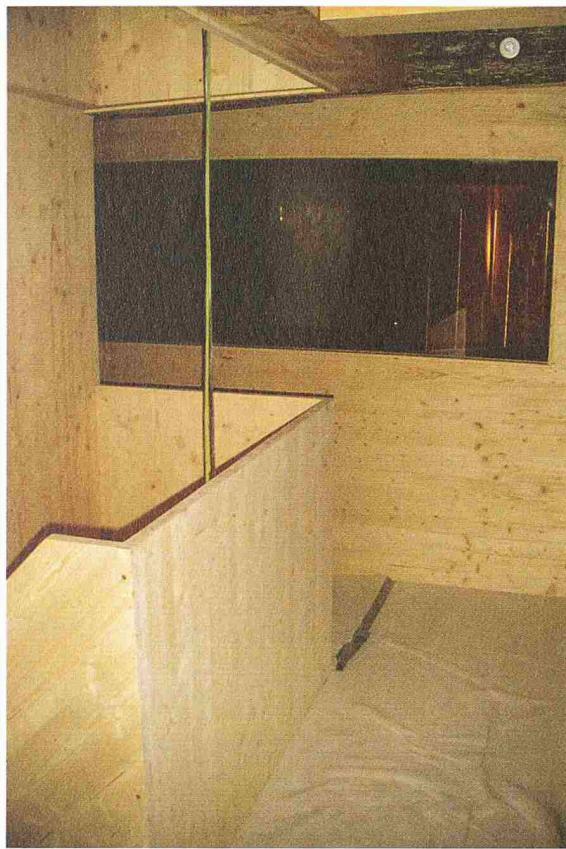
**8, 9 und 10**  
**Treppenhaus, Eckfensterdetail und Wohnraum,**  
**nach der Sanierung**
