Artikel: Einsturz einer Ruine: Druckversuche an 700 Jahre alten Mauern der Ruine Neu-Thierstein in Büsserach
Autor: Buser, Richard / Jauslin, Conrad
DOI: <https://doi.org/10.5169/seals-80463>

Einsturz einer Ruine

Druckversuche an 700 Jahre alten Mauern der Ruine Neu-Thierstein in Büsserach

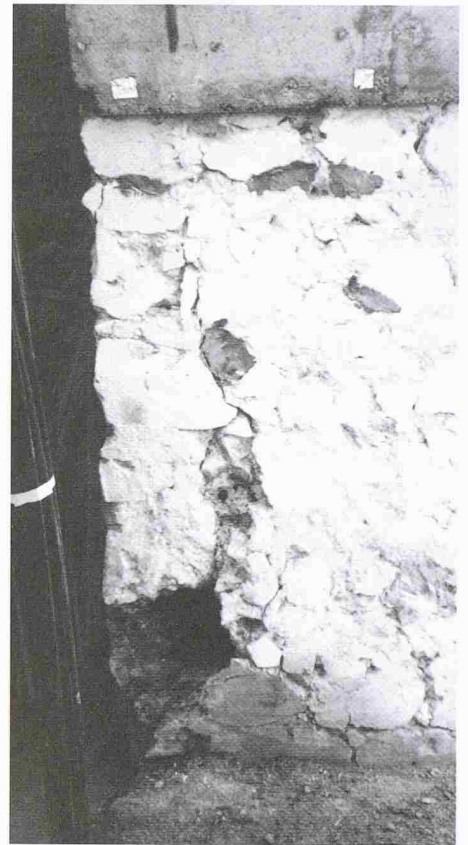
3

Stirnseite des rechten Prüfkörpers nach dem Druckversuch mit einer Maximallast von 1570 kN, dies entspricht einer Druckspannung von 0,9 N/mm²

Bei den weiteren Belastungsstufen zeigt sich, dass ab einer Last von 1170 kN die Verformungen bei konstanter Last zunehmen, was auf die beginnende Zerstörung des Mauerwerkgefüges zurückzuführen ist (Bild 3). Die Maximal-Last beträgt 1570 kN, die Spannung im Prüfkörper dabei $0,9 \text{ N/mm}^2$.
