Zeitschrift: Tec21
Herausgeber: Schweizerischer Ingenieur- und Architektenverein
Band: 130 (2004)
Heft: Dossier (22/04): Werkstoff Beton

Artikel: Langzeitüberwachung vorgespannter Tragwerke
Autor: Elsener, Bernhard
DOI: <https://doi.org/10.5169/seals-108406>

Langzeitüberwachung vorgespannter Tragwerke

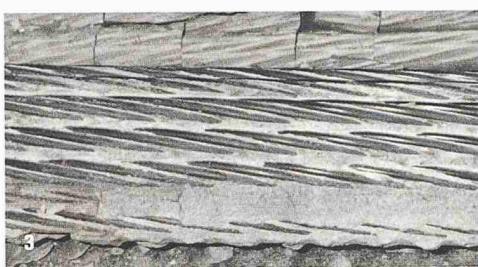
2 + 3

Korrosionszustand der Spannstähle nach Freilegen und Öffnen des Hüllrohrs: oben teilweise injiziertes Hüllrohr mit korrodierten Spanndrähten, unten vollständig injiziertes Hüllrohr mit intakten Spannlitzen
(Bild: P. Matt)

Vor dem Hintergrund, dass Korrosionsschäden an Tragstrukturen grundsätzlich jederzeit auftreten können, ist eine Beurteilung des Zustands der Spannstähle besonders wichtig. Ausgehend von der Kernfrage «Wo fällt chloridhaltiges Wasser an und wie fliesst es ab» können das Studium der Bauwerksakten und eine visuelle Untersuchung bereits konkrete Hinweise auf eine mögliche Schädigung der schlaffen Bewehrung und/oder des Spannsystems liefern. Bei Kenntnis der Lage der Spannglieder können Potenzialmessungen weitere Hinweise auf eine mögliche Schädigung des Spannsystems liefern (z.B. Korrosion des Hüllrohrs). Es existiert nach wie vor keine etablierte Methode für die zerstörungsfreie Zustandserfassung und die Überwachung der Spannglieder mit Metallhüllrohren. Labor- und in der Folge Feldversuche an Pilotobjekten im Rahmen eines Forschungsprojektes des Bundesamtes für Straßen (Astra)³ zeigten, dass die reflektometrische Impulspektroskopie zur zerstörungsfreien Prüfung injizierter Spannglieder nicht angewendet werden kann. Andere zerstörungsfreie Prüfmethoden wie Impact-Echo, magnetische Verfahren, Durchstrahlungsprüfung etc. sind sehr kostspielig, nur lokal anwendbar und führten bis heute ebenfalls nicht zum Erfolg. Das hängt primär damit zusammen, dass Spannbetonbrücken und die dabei verwendeten Spannsysteme nicht so projektiert und gebaut wurden, dass die Möglichkeit einer zerstörungsfreien Prüfung eingeplant worden wäre. Im Rahmen eines kürzlich begonnenen europäischen Forschungsprojekts, COST 534 «Neue Materialien und Systeme für vorgespannte Betontragwerke», werden neue Untersuchungsmethoden getestet. Tatsache bleibt, dass heute der Korrosions- und der Injektionszustand der Spannglieder weiterhin nur schwer überprüfbar sind. Eine direkte Aussage kann nur durch sorgfältiges Öffnen des Hüllrohrs und Freilegen des Injektionsguts / Spannstahls erhalten werden (Bilder 2 und 3) – dazu muss aber der Ort der möglichen Schädigung bereits bekannt sein.

Die Messung des elektrischen Wechselstromwiderstands (Impedanz) zwischen dem Spannstahl im Kunststoffhüllrohr (Bild 3) und der schlaffen Bewehrung im Beton erlaubt eine rasche und zerstörungsfreie Überprüfung der Integrität des schützenden Hüllrohrs. Schlecht verschlossene Entlüftungsröhrchen oder Defekte im Hüllrohr bilden einen elektrolytischen Pfad – der gemessene Widerstand sinkt. Im Rahmen eines Astra-Forschungsprojektes⁸ wurde der in der Astra / SBB Richtlinie⁵ festgesetzte Minimalwert für den elektrischen Widerstand intakter Hüllrohre (Durchmesser 59 mm) von $500 \text{ k}\Omega \cdot \text{m}$ überprüft. An einem 100 m langen Spannglied muss demnach ein Mindestwert des Widerstands von 5000Ω gemessen werden. Verschiedene Pilotobjekte⁴ und die Praxiserfahrung zeigen, dass dieser untere Grenzwert bei sorgfältiger Arbeitsausführung auch erreicht werden kann. Die ebenfalls gemessenen Kapazitätswerte erlauben eine Qualitätskontrolle (Dicke) des Kunststoffhüllrohrs^{4,8}.

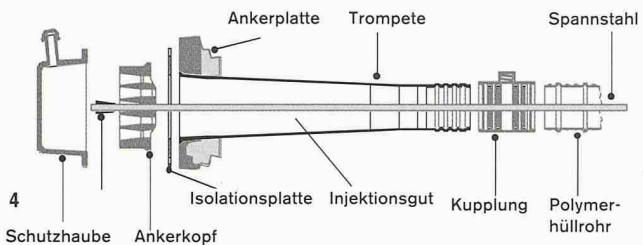
4

Schematische Darstellung eines elektrisch isolierten Spannsystems mit Kunststoffhüllrohr und elektrisch isoliertem Ankerkopf (Bild: VSL AG)

Ausgehend von den Grundsätzen des Korrosionsschutzes von Spanngliedern, die aggressive Umgebung (chloridhaltiges Wasser) fernzuhalten, eine elektrische Vermaschung mit dem Bauwerk zu vermeiden und die Kontrollierbarkeit sicherzustellen, wurde in den letzten Jahren auf verschiedenen Ebenen intensiv an einer Verbesserung sowohl des Korrosionsschutzes als auch der Überprüfbarkeit von innen liegenden, injizierten Spanngliedern gearbeitet. So bietet die Industrie seit mehreren Jahren Spannsysteme mit verbessertem Korrosionsschutz und auch verbessertem Ermüdungsverhalten an (Kunststoffhüllrohre und elektrisch isolierte Spannglieder). Zusätzlich zu einer vollständig dichten Umhüllung (Trompete, Hüllrohr, Kupplungen) auf der Basis von dickwandigen gerippten PE-Rohren ist der Einbau einer isolierenden Ankerplatte im Ankerkopf zentrale Voraussetzung für die zerstörungsfreie Überwachung (Bild 4). An verschiedenen Pilotobjekten wurde von 1993 bis 1998 sowohl der Einbau als auch

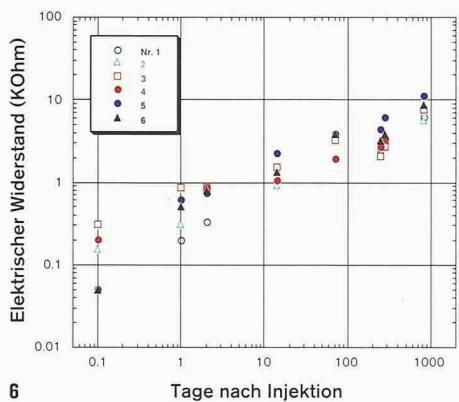
6

Entwicklung des elektrischen Widerstands zwischen den Spannstählen und der schlaffen Bewehrung der Überführung Pré du Mariage der A1 (Bild: B. Elsener)

Messungen des elektrischen Wechselstromwiderstands über die Nutzungsdauer eines Tragwerks erlauben die zeitliche Entwicklung des Widerstands der einzelnen Spannglieder im Tragwerk und damit die Integrität des Korrosionsschutzes zu verfolgen. Am Beispiel der Überführung Pré du Mariage über die A1 bei Estavayer-le-Lac konnte gezeigt werden, dass die Widerstandswerte über Jahre mit der Zeit kontinuierlich ansteigen (Bild 6). Dies ist durch die Hydratation des Injektionsguts und des Betons sowie durch Austrocknungsprozesse zu erklären^{4,8}. Fällt nun der gemessene Widerstand eines der Spannglieder über die Zeit ab, deutet dies auf das örtliche Eindringen von Wasser (und damit Chloriden) an einer Verletzung des Hüllrohrs hin.
