**Zeitschrift:** Tec21  
**Herausgeber:** Schweizerischer Ingenieur- und Architektenverein  
**Band:** 130 (2004)  
**Heft:** Dossier (22/04): Werkstoff Beton

**Artikel:** Langzeitüberwachung vorgespannter Tragwerke  
**Autor:** Elsener, Bernhard  
**DOI:** <https://doi.org/10.5169/seals-108406>

# Langzeitüberwachung vorgespannter Tragwerke

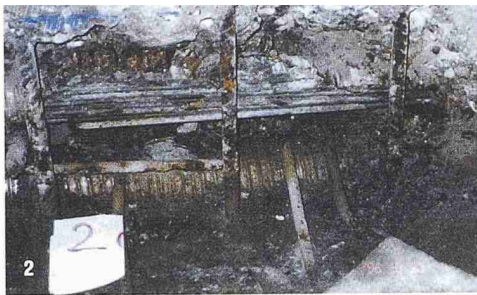
**Gefährdungsbilder für Spannstähle im Brückenbau im Längs- und Querschnitt (Bild aus Hunkeler et al.):**

**Nichttragende Bauteile:**

- 1 **Schadhafter Belag (z.B. Risse)**
- 2 **Fehlende oder schadhafte Abdichtung und Randanschlüsse**
- 3 **Schadhafte Entwässerungsschächte und -leitungen**
- 4 **Falscher Einbau und falsche Anordnung der Belags und Abdichtungsentwässerungssysteme**
- 5 **Undichte Fahrbahnübergänge bei Dilatationsfugen**
- 6 **Schadhafte Arbeits- und Elementfugen**
- 7 **Einlagen**

**Korrosionsschutzsystem:**

- 8 **Mangelhafter Überdeckungs Beton**
- 9 **Mangelhafte oder nicht verschlossene Injektions- und Entlüftungsröhrchen**
- 10 **Undichte, beschädigte oder korrodierte Hüllrohre**
- 11 **Undichter Nischenbeton**
- 12 **Mangelhafte Injektion im Verankerungsbereich, in den Hoch- und Tiefpunkten**

Kongresshalle (21. Mai 1980) oder der Brücke S. Stefano bei Messina (23. April 1999) machten Schlagzeilen. Verschiedene Schadensfälle führten dazu, dass die Vorspanntechnik in Grossbritannien von 1992 bis 1996 vorübergehend verboten wurde<sup>2</sup>. Aus verschiedenen Untersuchungen (siehe Anmerkungen) geht hervor, dass sich die Vorspanntechnik insgesamt sehr gut bewährt hat, gravierende Korrosionsschäden treten nur vereinzelt auf. Analyse und Auswertung der Schadensfälle erlauben es, typische Gefährdungsbilder für Spannstähle abzuleiten. Das korrosionsauslösende, chloridhaltige Wasser erreicht das Spannglied bei Brücken über Schwachstellen der Konstruktion und des eigentlichen Korrosionsschutzsystems. Konstruktive Schwachstellen sind z.B. Fahrbahnübergänge, die Entwässerung der Fahrbahn, des Belags oder der Abdichtung, Elektorröhrchen u. Ä., wo das anfallende Oberflächenwasser nur ungenügend abgeleitet wird und daher leicht zum Spannglied vordringt (Bild 1).
