**Zeitschrift:** Tec21  
**Herausgeber:** Schweizerischer Ingenieur- und Architektenverein  
**Band:** 130 (2004)  
**Heft:** Dossier (22/04): Werkstoff Beton

**Artikel:** Betonabrasion im Wasserbau  
**Autor:** Jakobs, Frank  
**DOI:** <https://doi.org/10.5169/seals-108408>

## Betonabrasion im Wasserbau

**Die durch Verschleiss von Beton im Wasserbau verursachten Kosten sind volkswirtschaftlich bedeutend. Vor diesem Hintergrund führt die TFB zusammen mit der VAW der ETH Zürich seit 1995 ein Forschungsprojekt über den Abrasionswiderstand von Beton durch. Abrasion ist als kombinierter Angriff von Wasser und Feststoffen (Geschiebe) auf Beton definiert. In Normen und Regelwerken wird auf diesen Aspekt zumeist nur am Rande und unvollständig eingegangen.**

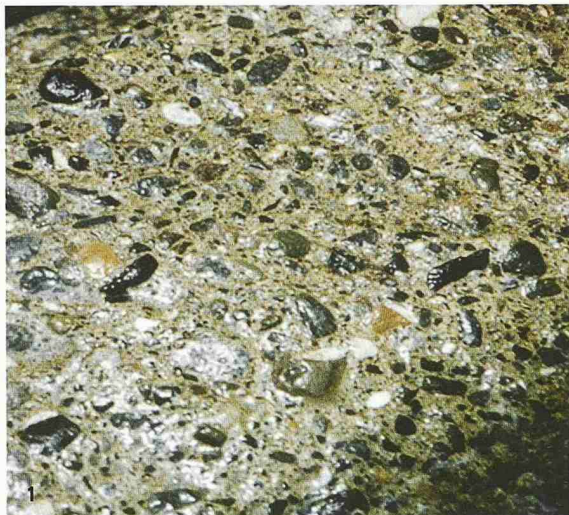
1

Oberflächlicher Verschleiss («Waschbeton») an Beton mit einem Grösstkorn von 32 mm an einer Wehrkrone (Bilder: TFB)

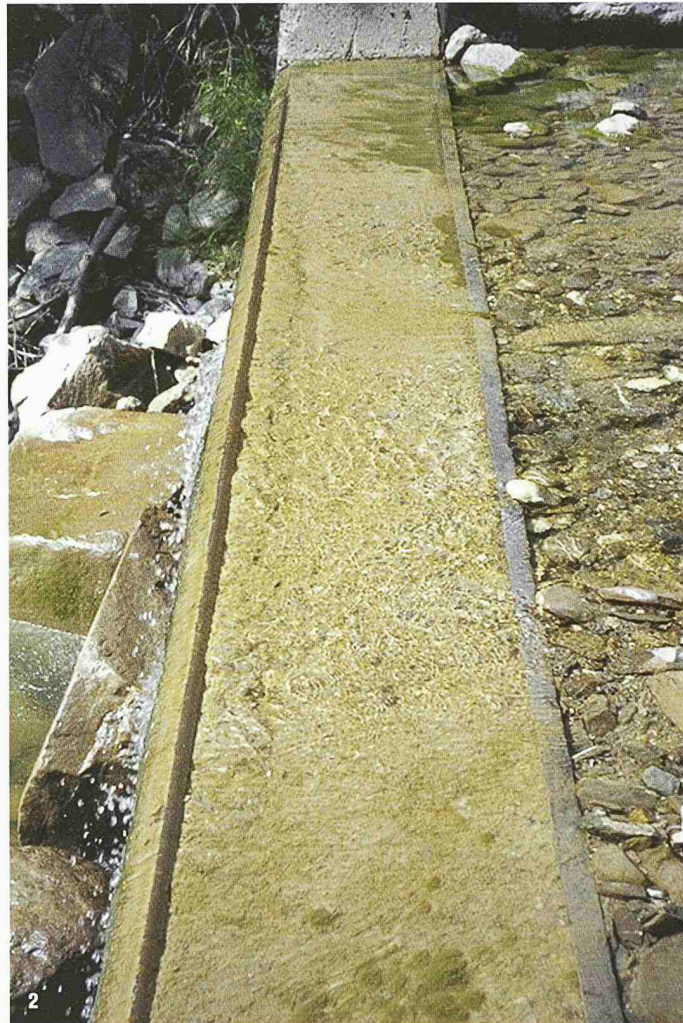
2

Muldenförmige Abrasion zwischen den Kanteneisen auf einem Wehrrücken

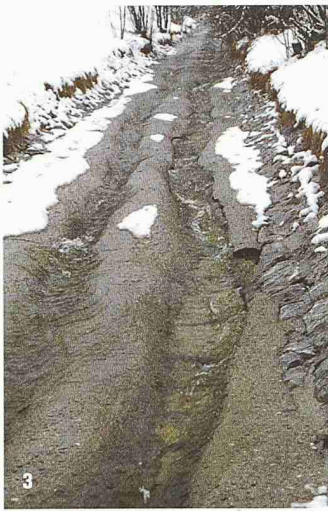
3

Linienförmige Abrasion in einem Gerinne mit Betonsohle

weniger Stunden pro Jahr transportiert wird. Granitsteine als Kantenschutz weisen dabei einen Verschleiss von wenigen Millimetern pro Jahr auf. Einer ähnlich starken Abrasion können die Sohlen in geraden Gerinnen mit wenigen grossen Geschiebestössen bei Hochwasser unterliegen. Der Beton wird, oft ausgehend von einem nur kleinen lokalen Schaden, linienförmig abgetragen (Bild 3). Bei einem Wehrrücken wurde sogar ein Abschleifen von Schmelzbasalt festgestellt (Bild 4). Ursache hierfür ist die hohe Fliessgeschwindigkeit des Wassers und viel Geschiebe in mm-Grösse.

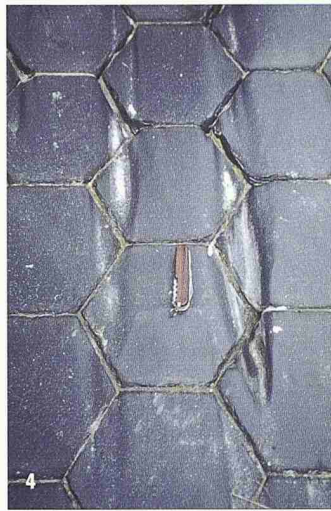
4

Abgeschliffener Schmelzbasalt auf einem Wehrrücken

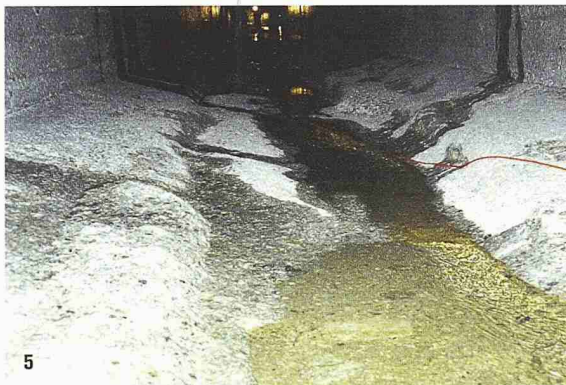
5

Schleifend und stossend beanspruchter Betonboden in einem Geschiebeumleitstollen mit wenig erkennbaren Schäden an den Wänden

Durch grobes Geschiebe werden in grossen Teilen von Stollen die Zuschläge und die Matrix des Betons gleichmässig oder ungleichmässig abgeschliffen. Vereinzelt Abplatzungen durch stossende Beanspruchungen sind ebenfalls zu verzeichnen. Der Verschleiss ist meistens auf die Sohle und, in geringerem Mass, auf die unteren Dezimeter der Wände begrenzt (Bild 5).

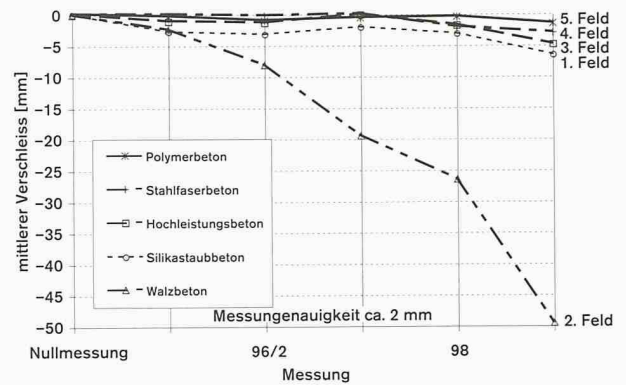
### Gemessener mittlerer Verschleiss der Betonoberfläche in den fünf Versuchsfeldern von 1995 bis 1999

Der mittlere Verschleiss ist in Bild 9 dargestellt. Im 1. Betriebsjahr wurde nach einem Betrieb des Stollens von nur 2.5 Stunden (Messung 96/1) mit einer geschätzten Wasserfracht von ca. 350 000 m<sup>3</sup> ein grossflächiges Abschleifen der Zementhaut beobachtet. Der teilweise ersichtliche «Rückgang» im Verschleiss (z. B. zwischen der Messung 1996 und 1997) beruht auf Messungenauigkeiten. Gesamthaft lag der mittlere (grossflächige) Verschleiss zumeist im Bereich von 0.5 bis 1.0 mm/Jahr.

Vor allem in den Jahren 1998 und 1999 traten vermehrt kleinflächige Abplatzungen auf (Durchmesser wenige cm oder dm), und der maximale (lokale) Verschleiss nahm deutlicher zu als der mittlere. Die Abplatzungen gehen auf lokale, beim Einbau entstandene Schwachstellen der Betonrandzone und den Stossverschleiss durch das transportierte Geschiebe zurück. Der kleinflächige Verschleiss lag im Allgemeinen bei 3 bis 5 mm pro Jahr.

Der überhöhte Einbau des Walzbetons, ausgebildet in Form einer Rampe, führte zu ungünstigen hydraulischen Bedingungen und einem verstärkten Verschleiss. Das Walzbetonfeld zeigt auf Grund der Verdichtungsart die raueste Oberfläche und am meisten kleine Schä-

den wie Abplatzungen sowie Kalkfahnen bei Rissen. Mit zunehmender Biegezugfestigkeit und Bruchenergie nimmt der Verschleiss tendenziell ab. Der Hochleistungs-beton fällt aus dieser Tendenz heraus, was möglicherweise auf eine höhere abrasive Belastung des entsprechenden Feldes im Vergleich zu den anderen hinweist.
