Zeitschrift: Tec21
Herausgeber: Schweizerischer Ingenieur- und Architektenverein
Band: 130 (2004)
Heft: Dossier (22/04): Werkstoff Beton

Artikel: Betonabrasion im Wasserbau
Autor: Jakobs, Frank
DOI: <https://doi.org/10.5169/seals-108408>

Betonabrasion im Wasserbau

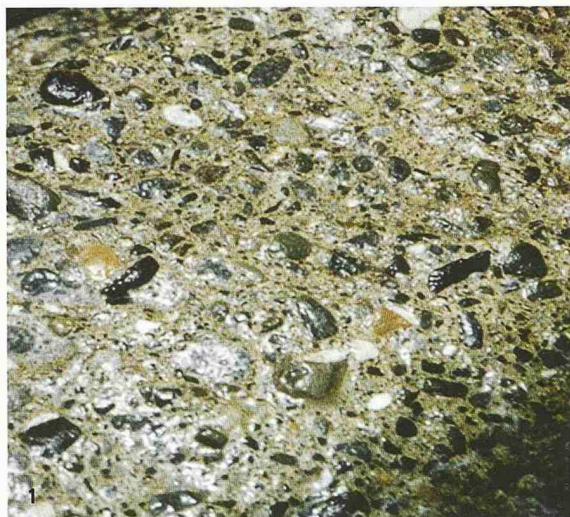
1

Oberflächlicher Verschleiss („Waschbeton“) an Beton mit einem Größtkorn von 32 mm an einer Wehrkrone (Bilder: TFB)

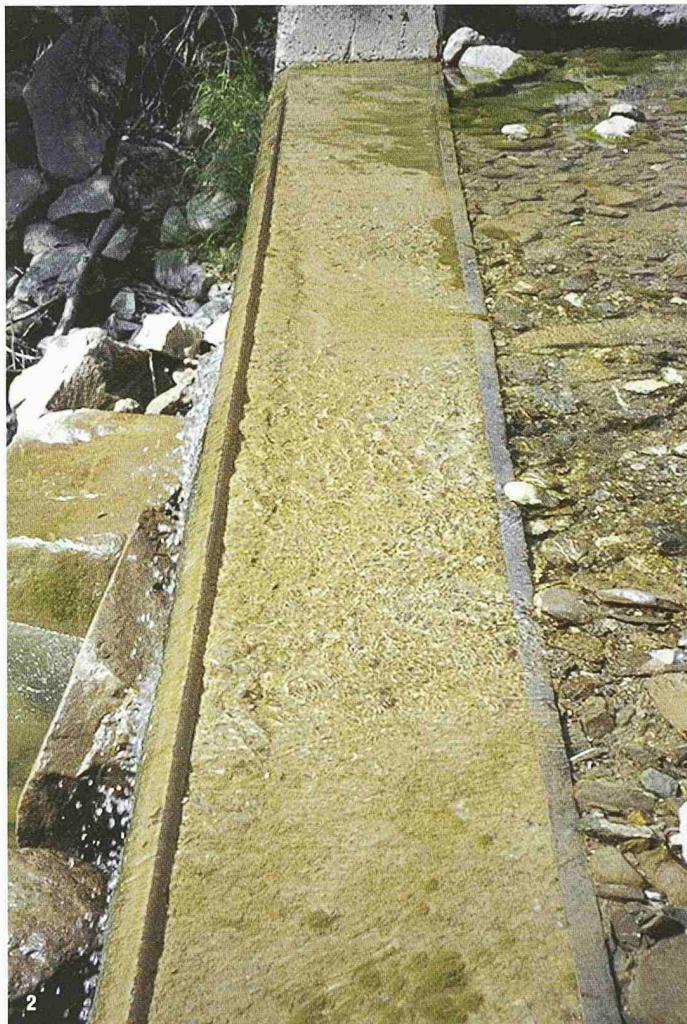
2

Muldenförmige Abrasion zwischen den Kanteneisen auf einem Wehrrücken

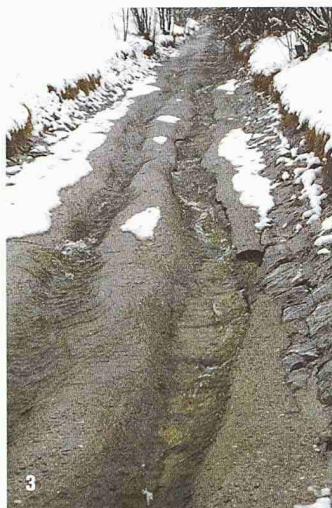
3

Linienförmige Abrasion in einem Gerinne mit Betonsohle

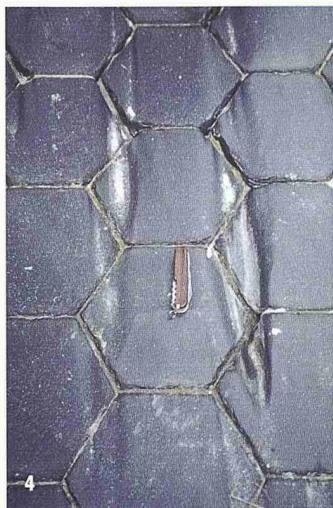
4

Abgeschliffener Schmelzbasalt auf einem Wehrücken

weniger Stunden pro Jahr transportiert wird. Granitsteine als Kantenschutz weisen dabei einen Verschleiss von wenigen Millimetern pro Jahr auf. Einer ähnlich starken Abrasion können die Sohlen in geraden Gerinnen mit wenigen grossen Geschiebestossen bei Hochwasser unterliegen. Der Beton wird, oft ausgehend von einem nur kleinen lokalen Schaden, linienförmig abgetragen (Bild 3). Bei einem Wehrücken wurde sogar ein Abschleifen von Schmelzbasalt festgestellt (Bild 4). Ursache hierfür ist die hohe Fliessgeschwindigkeit des Wassers und viel Geschiebe in mm-Grösse.

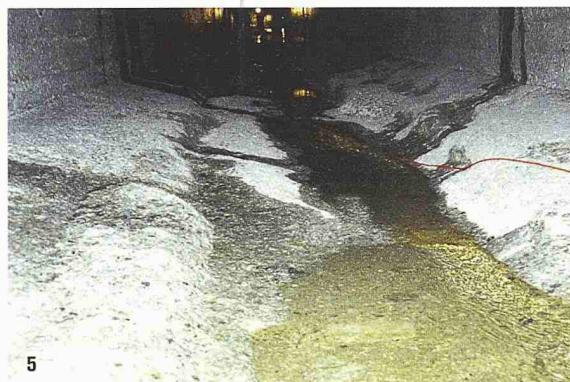
5

Schleifend und stossend beanspruchter Betonboden in einem Geschiebeumleitstollen mit wenig erkennbaren Schäden an den Wänden

liegt Beton mit einer Würfeldruckfestigkeit von etwa 70 N/mm² dennoch einem so starken Verschleiss, dass fortlaufend Reparaturen notwendig sind. Durch grobes Geschiebe werden in grossen Teilen von Stollen die Zuschläge und die Matrix des Betons gleichmässig oder ungleichmässig abgeschliffen. Vereinzelte Abplatzungen durch stossende Beanspruchungen sind ebenfalls zu verzeichnen. Der Verschleiss ist meistens auf die Sohle und, in geringerem Mass, auf die unteren Dezimeter der Wände begrenzt (Bild 5).

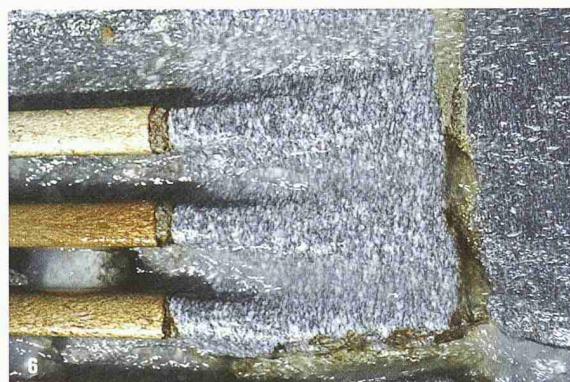
6

Abrasion von Naturstein an einem Tirolerwehr durch Wasser mit hoher Fliessgeschwindigkeit und Geschiebe mit kleinem Durchmesser: Im Strömungsschatten der Eisenbahnschienen ist die Abrasion geringer; in Strömungsrichtung unterhalb der Mörtelfugen wird der Naturstein abradiert

Einströmendes Wasser prallt bei Tirolerwehren, einer typischen Bauform von einfachen Wasserfassungen im Alpenraum, zusammen mit Geschiebe bis etwa 2 cm Grösse unter einem stumpfen Winkel auf den Beton und führt so zu beträchtlichen Schäden. Daneben kann auch eine linienförmige Abrasion durch Wasser und feines Geschiebe erfolgen (Bild 6).

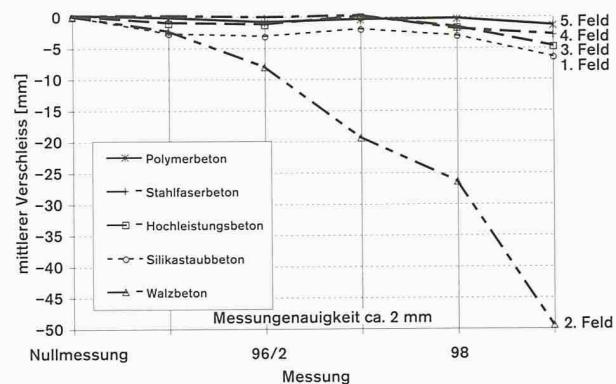
Gemessener mittlerer Verschleiss der Betonoberfläche in den fünf Versuchsfeldern von 1995 bis 1999

Der mittlere Verschleiss ist in Bild 9 dargestellt. Im 1. Betriebsjahr wurde nach einem Betrieb des Stollens von nur 2.5 Stunden (Messung 96/1) mit einer geschätzten Wasserfracht von ca. 350 000 m³ ein grossflächiges Abschleifen der Zementhaut beobachtet. Der teilweise ersichtliche «Rückgang» im Verschleiss (z. B. zwischen der Messung 1996 und 1997) beruht auf Messungenauigkeiten. Gesamthaft lag der mittlere (grossflächige) Verschleiss zumeist im Bereich von 0.5 bis 1.0 mm/Jahr.

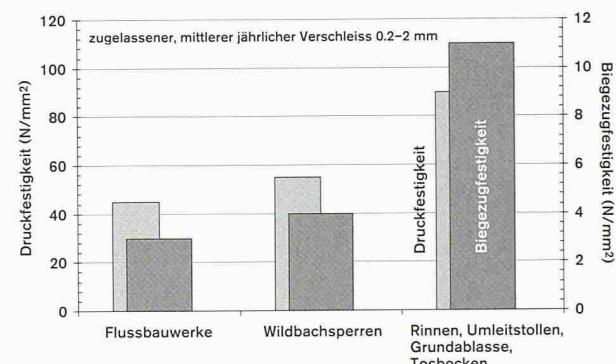
Allgemeine Empfehlungen zu den notwendigen Beton-festigkeiten nach 28 Tagen für verschiedene abrasiv beanspruchte Bauteile

Im Allgemeinen steigt mit zunehmender Fließgeschwindigkeit die Transportkapazität für Geschiebe (Menge, Grösse). Mit zunehmender Geschiebemenge und vor allem Geschiebegrösse nimmt der Verschleiss zu. Die Auswahl eines Werkstoffs muss auf die zu erwartende abrasive Beanspruchung abgestimmt sein. Aufgrund der im Rahmen des Forschungsprojektes gewonnenen Erfahrungen werden die in Bild 10 aufgeführten Betonfestigkeiten empfohlen.
