Zeitschrift: Tec21
Herausgeber: Schweizerischer Ingenieur- und Architektenverein
Band: 130 (2004)
Heft: Dossier (22/04): Werkstoff Beton

Artikel: Betonabrasion im Wasserbau
Autor: Jakobs, Frank
DOI: <https://doi.org/10.5169/seals-108408>

Betonabration im Wasserbau

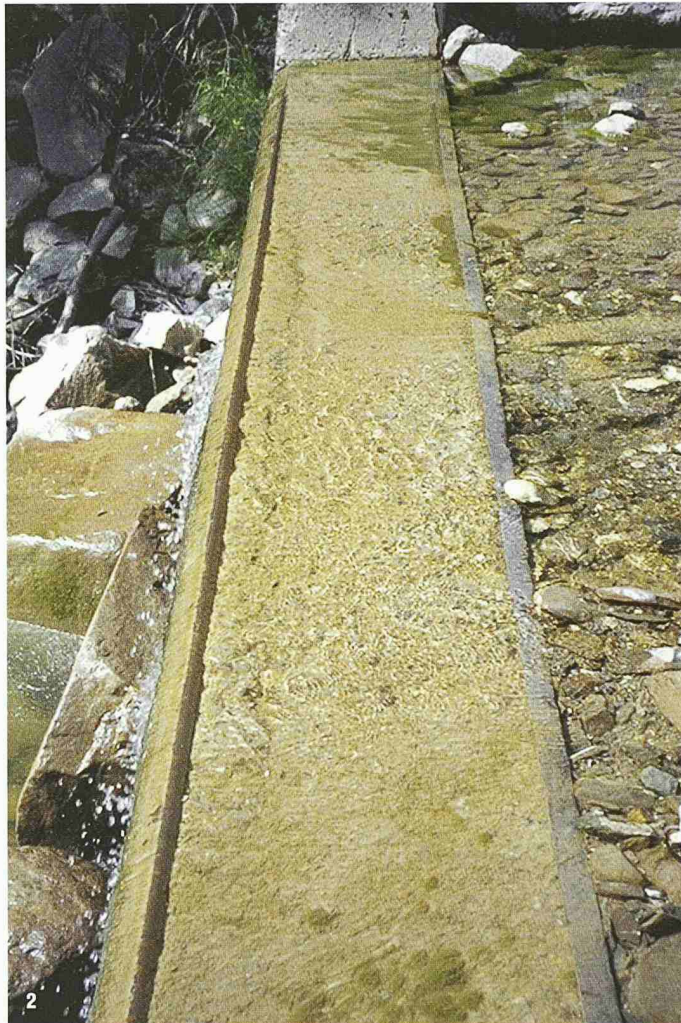
2

Muldenförmige Abrasion zwischen den Kanteneisen auf einem Wehrrücken
