**Artikel:** Ein angekündigter Felssturz: geologische Überwachung und Instrumentierung des Felssturzes "Medji" bei St. Niklaus (Wallis)  
**Autor:** Ladner, Florentin / Rovina, Hermann / Pointner, Eric  
**DOI:** <https://doi.org/10.5169/seals-108421>

# Ein angekündigter Felssturz

Geologische Überwachung und Instrumentierung des Felssturzes «Medji» bei St. Niklaus (Wallis)

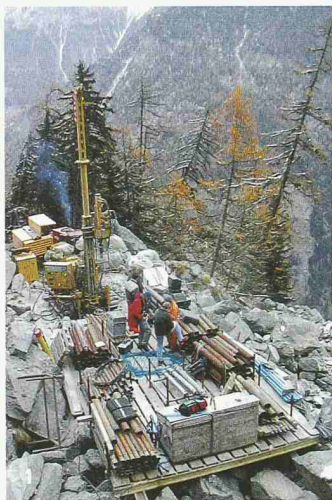
1

Installationsplatz zum Abteufen der Sondierbohrung mit eigens eingerichteter Plattform (Bilder: Stump ForATec)

Mitte September 2002 mussten mehrere Grossblöcke durch eine Sicherheitssprengung entfernt werden. Obwohl dabei etliche 1000 m<sup>3</sup> Felsmaterial gesprengt wurden, blieb die Lage weiterhin kritisch. Ende Oktober 2002 wurde entschieden, eine ca. 60 m tiefe Sondierbohrung abzuteufen, um Aufschluss über aktive Gleitflächen, Gleitmechanismen, Wasserdrücke und die Lithologie zu erhalten und vor allem um den Tiefgang der Felsrutschung zu erkunden (Bild 1).

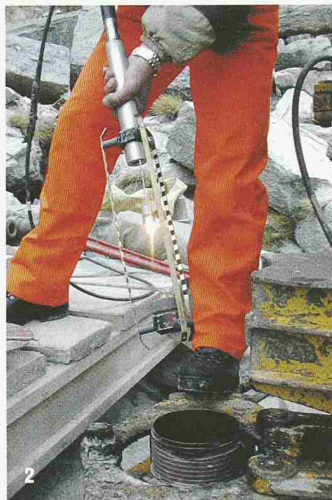
Axiale Bohrlochkamera mit externer Beleuchtung und speziellem Aufsatz zur groben Bestimmung von Streichen und Fallen von Trennflächen

Die Bohrung wurde mit einer Bohrlochkamera (Bild 2) befahren, um genauere Informationen über den geologischen Aufbau der instabilen Felsmasse zu erhalten. Der Übergang von Lockermaterial zu Festgestein konnte eindeutig festgestellt werden. Verschiedene Lithologien konnten unterschieden werden, und steil stehen-

– Mittels der in Bild 2 abgebildeten Bohrlochfernsehkamera wurde auf einer Tiefe von 56 bis 64 m eine weitere Scherzone identifiziert, deren Verschiebungsbeträge mit dem Inklinometer jedoch nicht gemessen werden konnten, da die Bohrung auf 64 m abgebrochen werden musste.

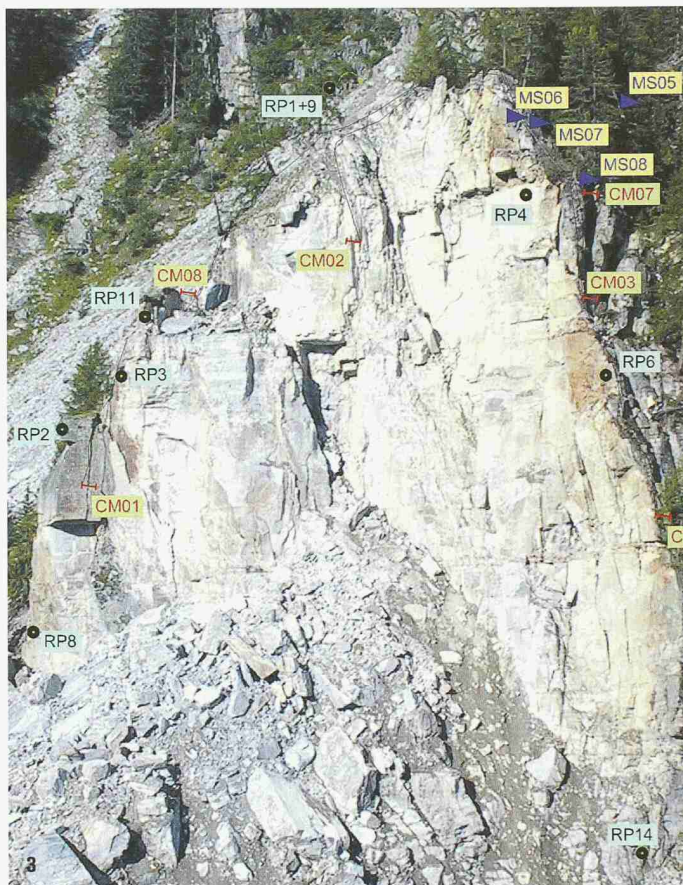
Messdispositiv zur Überwachung des Felssturzes «Medji»: CM = Rissmessgeber; MS = Handmesspunkt; RP = geodätischer Reflektorpunkt

Das Messdispositiv in Bild 3 wurde in 3 zeitlich abgrenzbaren Phasen laufend an die Situation angepasst: In der 1. Phase im Juli 2002 erfolgte nach einer ersten Beurteilung des Felskopfes durch den zuständigen Geologen die Installation eines oberflächlichen Messdispositivs, das hauptsächlich aus geodätischen Messpunkten (vom Geometer vermessene geodätische Reflektorpunkte) mit Messintervallen von 14 Tagen aufgebaut war. Nach der Sprengung im September 2002 kam in einer 2. Phase die visuelle und manuelle Rissüberwachung dazu, bei der mittels Messband die Kluftöffnungsweiten gemessen wurden. Das in der 3. Phase im September/Oktobre 2002 eingerichtete automatische Frühwarnsystem umfasste neben den Oberflächenextensometern (Crackmeter) zur automatischen Rissüberwachung auch Neigungsmessgeber (Tiltmeter) zur automatischen Erfassung der Kippbewegung von instabilen Felsblöcken und der Felswand sowie ein Regenmessgerät
