Artikel: Ein Tunnel als Tor zur Aussenwelt: seit einem Jahr können die Bewohner des Calançatals ein instabiles Felsengebiet sicher unterfahren
Autor: Bischoff, Curdin / Fehler, Sven / Krähenbühl, Ruedi
DOI: <https://doi.org/10.5169/seals-107997>

Ein Tunnel als Tor zur Aussenwelt

Seit einem Jahr können die Bewohner des Calancatal ein instabiles Felsengebiet sicher unterfahren

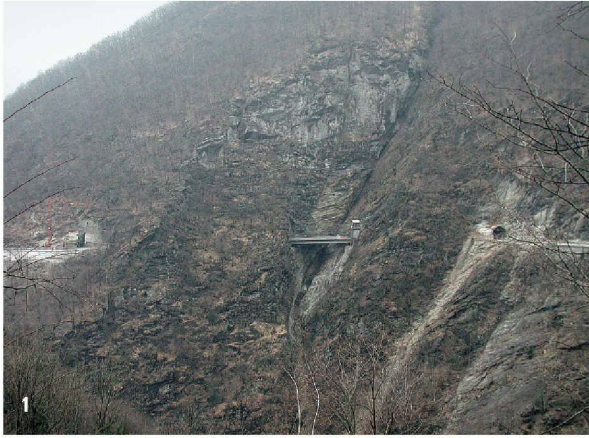
1 Die 30 m lange Brücke quert das Val d'Infern und verbindet zwei Tunnels. Sie ist jährlich Block- und Felssturz ausgesetzt (Bilder: Tiefbauamt Graubünden)

In der Südabdachung Graubündens führt die Zufahrtsstrasse vom Misox über die zwei Tunnels verbindende Brücke des Val d'Infern in das Calancatal (Bild 1). Die Felsrippe des Tunnels Süd ist stark entfestigt und verursachte jährlichen Block- und Felssturz. Aufgrund der geologischen Abklärungen musste längerfristig mit einem Absturzvolumen von 3000 bis 30 000 m³ Gneis gerechnet werden. Seit 1995 stellte man geodätische Felsverschiebungen von 20 mm/Jahr mit beschleunigender Tendenz fest (Bild 2). Dem Risiko, dass im Fall einer bei Nacht durch Felssturz niedergerissenen Brücke aus dem Tunnel fahrende Automobilisten ungebremsst in den Felsschlund stürzen, begegnete man mit einer automatischen Strassensperre. Beim Überschreiten von kritischen Messwerten diverser im Felsen versetzter Deformationsmessgeber wurde der Verkehr über eine Rotlichtanlage aufgehalten.

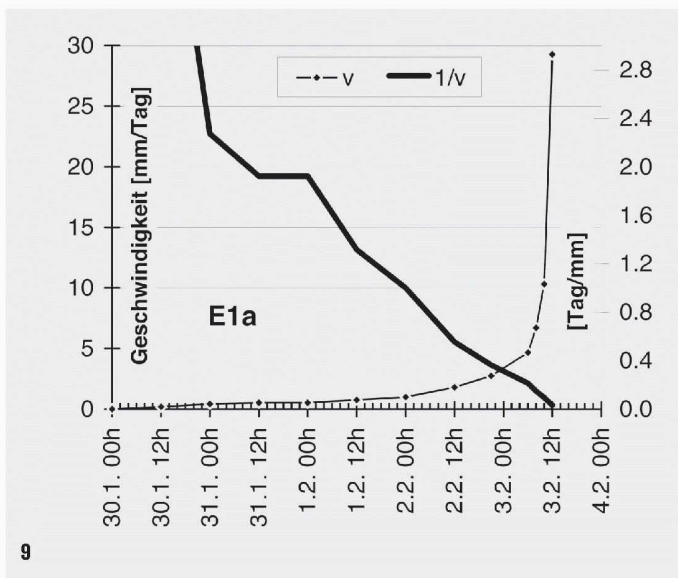
9

In der Darstellung der reziproken Verschiebungsgeschwindigkeit $1/v$ konnte das Absturzdatum des Felssturzes im Voraus erkannt und das einmalige Naturereignis vor Ort verfolgt werden

tum zu erkennen und dem einmaligen Naturschauspiel vor Ort beizuwohnen (Bild 9). Erst kurz vor dem Felsabbruch wurde die Portalzerstörung des Tunnels Süd sichtbar (Bild 8). Wie die spätere Datenauswertung zeigte, führte das Abtauen des Schnees zu erhöhtem Klufwasserdruck, was die Verschiebungsgeschwindigkeiten um einen Faktor >10 erhöhte und damit die über keine Stabilitätsreserve mehr verfügende Felsrippe zum Absturz brachte. Anhand der Fotoanalyse waren das Versagen des unter hohen Spannungen stehenden Rippenfusses und das Nachbrechen der überlagernden Felsmassen erkennbar. Von der ehemaligen, 30 m langen Brücke blieb in der Calancasca nur noch ein $1/8$ m³ grosser, runder Betonblock übrig.
