**Zeitschrift:** Tec21  
**Herausgeber:** Schweizerischer Ingenieur- und Architektenverein  
**Band:** 132 (2006)  
**Heft:** 41: Gefahrenmanagement

**Artikel:** Ein Tunnel als Tor zur Aussenwelt: seit einem Jahr können die Bewohner des Calançatals ein instabiles Felsengebiet sicher unterfahren  
**Autor:** Bischoff, Curdin / Fehler, Sven / Krähenbühl, Ruedi  
**DOI:** <https://doi.org/10.5169/seals-107997>

# Ein Tunnel als Tor zur Aussenwelt

Seit einem Jahr können die Bewohner des Calancatal ein instabiles Felsengebiet sicher unterfahren

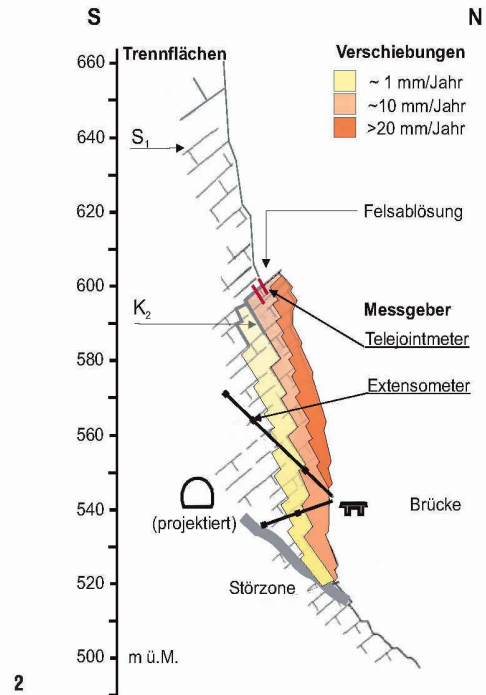
2 Die entfestigte, messtechnisch instrumentierte Felsrippe weist Verschiebungsraten > 20 mm/Jahr auf, dargestellt im N-S-Profil

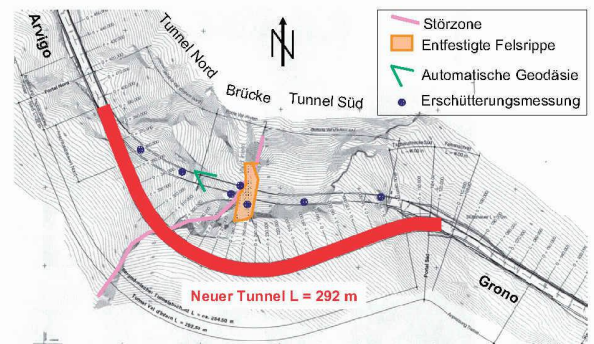
3 Die absturzgefährdete Felsrippe wird mit dem neuen Umfahrungstunnel in 30 m Tiefe hinterfahren. Der Sprengvortrieb konnte messtechnisch unter Kontrolle gehalten werden, ohne dass es zu einem Felsabbruch kam

Periodische Analysen der Verschiebungsmessungen, des sich verändernden Risikos und verschiedener Varianten von Interventionsmassnahmen führten 2003 zur Entscheidung, die Gefahrenstelle mit einem Tunnel zu umfahren (Bild 3). Den Zeitpunkt des Absturzes von >3000 m<sup>3</sup> Fels erwartete man in 1 bis 3 Jahren. Massgebend für den raschen Tunnelentscheid war das Ergebnis einer Ingenieuruntersuchung, wonach bereits ein kritischer Treffer eines 2-m<sup>3</sup>-Blocks aus 30 m Fallhöhe die Brücke zum Einsturz bringen kann (Bild 4). Ein solcher Block konnte sich irgendwo und jederzeit aus der 100 m hohen Felswand lösen. Als Sofortmassnahme gegen dieses gesteigerte Risiko stellte man eine Hilfsbrücke bereit, die im Ereignisfall zwischen die beiden

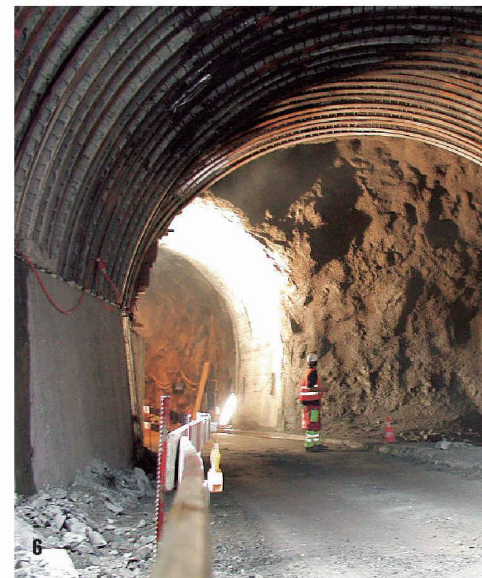
6

Das Verzweigungsbauwerk aus dem bestehenden Tunnel Nord heraus stellte das bautechnische Kernstück dar

Die engen Platzverhältnisse und die Auflage, dass der Verkehr ins Calancatal während der ganzen Bauzeit aufrechtzuerhalten war, stellten erschwerende Anforderungen dar. So konnten die Baustelleninstallationen nur auf einer Strassenhälfte erfolgen. Beide Voreinschnitte mussten für den Ereignisfall die Möglichkeit einer autonomen Baustellenversorgung haben. Das spitzwinklig an den Tunnel Nord anschliessende, mehrspurige und unter Verkehr zu erstellende Verzweigungsbauwerk stellte das bautechnische Kernstück dar (Bild 6). Um mit dem Sprengvortrieb nicht einen Felsabsturz zu provozieren, wurde das Bauprogramm des Tun-
