# Ein Tunnel als Tor zur Aussenwelt

Seit einem Jahr können die Bewohner des Calancatals ein instabiles Felsengebiet sicher unterfahren

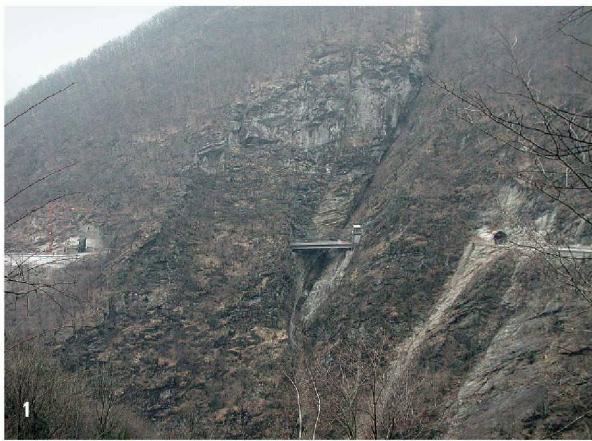
**1**  
Die 30 m lange Brücke quert das Val d'Infern und verbindet zwei Tunnels. Sie ist jährlich Block- und Felssturz ausgesetzt (Bilder: Tiefbauamt Graubünden)

In der Südabdachung Graubündens führt die Zufahrtsstrasse vom Misox über die zwei Tunnels verbindende Brücke des Val d'Infern in das Calancatal (Bild 1). Die Felssrippe des Tunnels Süd ist stark entfestigt und verursachte jährlichen Block- und Felssturz. Aufgrund der geologischen Abklärungen musste längerfristig mit einem Absturzvolumen von 3000 bis 30 000 m<sup>3</sup> Gneis gerechnet werden. Seit 1995 stellte man geodätische Felsverschiebungen von 20 mm/Jahr mit beschleunigender Tendenz fest (Bild 2). Dem Risiko, dass im Fall einer bei Nacht durch Felssturz niedrigerissenen Brücke aus dem Tunnel fahrende Automobilisten ungebremst in den Felsschlund stürzen, begegnete man mit einer automatischen Strassensperrung. Beim Überschreiten von kritischen Messwerten diverser im Felsen versetzter Deformationsmessgeber wurde der Verkehr über eine Rotlichtanlage aufgehalten.

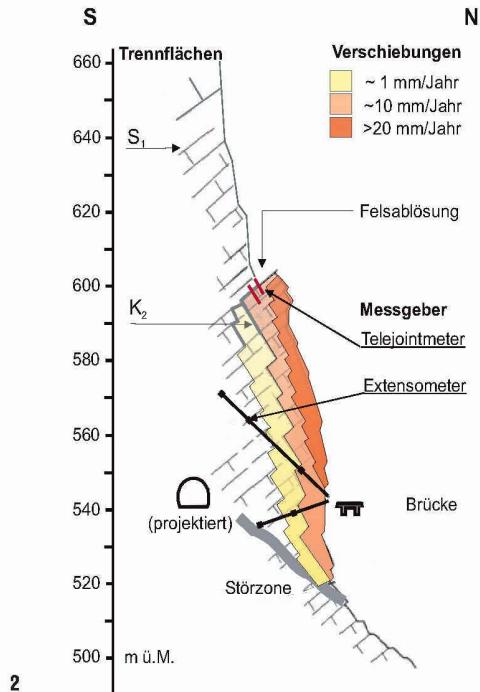
**2**  
Die entfestigte, messtechnisch instrumentierte Felsrippe weist Verschiebungsraten > 20 mm / Jahr auf, dargestellt im N-S-Profil

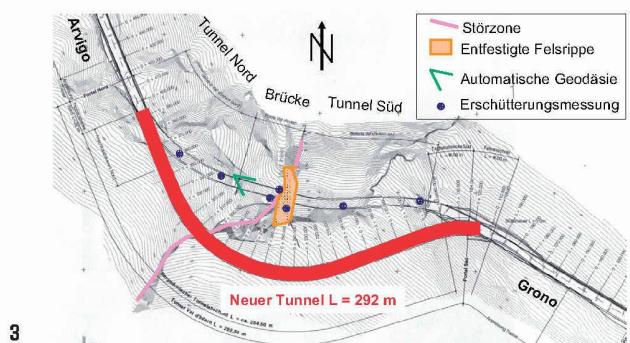
**3**  
Die absturzgefährdete Felsrippe wird mit dem neuen Umfahrungstunnel in 30 m Tiefe hinterfahren. Der Sprengvortrieb konnte messtechnisch unter Kontrolle gehalten werden, ohne dass es zu einem Felsabbruch kam

Periodische Analysen der Verschiebungsmessungen, die sich verändernden Risikos und verschiedener Varianten von Interventionsmassnahmen führten 2003 zum Entscheid, die Gefahrenstelle mit einem Tunnel zu umfahren (Bild 3). Den Zeitpunkt des Absturzes von >3000 m<sup>3</sup> Fels erwartete man in 1 bis 3 Jahren. Massgebend für den raschen Tunnelentscheid war das Ergebnis einer Ingenieuruntersuchung, wonach bereits ein kritischer Treffer eines 2-m<sup>3</sup>-Blocks aus 30 m Fallhöhe die Brücke zum Einsturz bringen kann (Bild 4). Ein solcher Block konnte sich irgendwo und jederzeit aus der 100 m hohen Felswand lösen. Als Sofortmassnahme gegen dieses gestiegerte Risiko stellte man eine Hilfsbrücke bereit, die im Ereignisfall zwischen die beiden

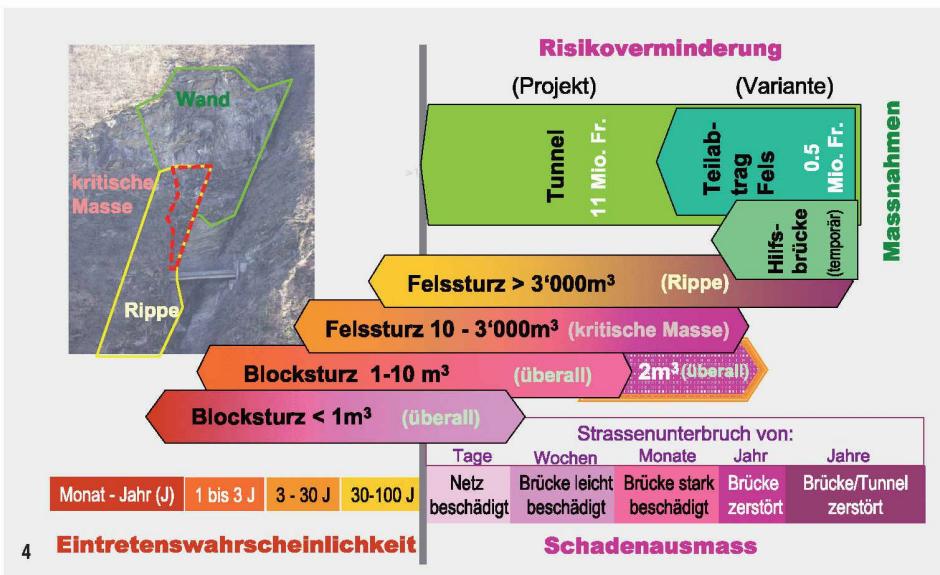
4 Eintretenswahrscheinlichkeit

4 Das Risiko und die Wirksamkeit von Massnahmen wurden im Diagramm abgeschätzt. Es zeigte sich, dass nicht nur selte Ereignisse die Brücke zerstören können, sondern bereits ein kritischer Treffer eines 2-m<sup>3</sup>-Blocks

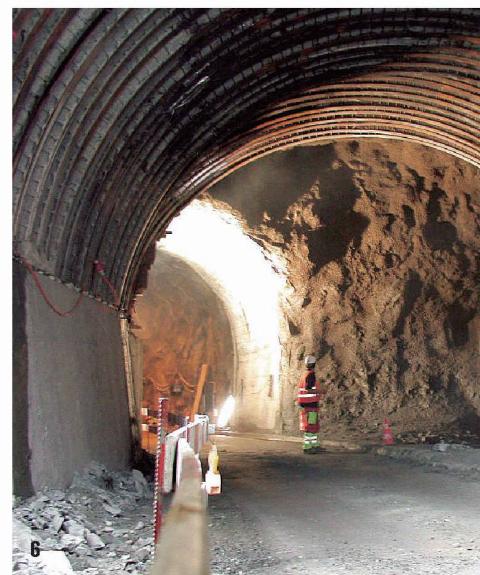
6 Das Verzweigungsbauwerk aus dem bestehenden Tunnel Nord heraus stellte das bautechnische Kernstück dar

Die engen Platzverhältnisse und die Auflage, dass der Verkehr ins Calancatal während der ganzen Bauzeit aufrechtzuerhalten war, stellten erschwerende Anforderungen dar. So konnten die Baustelleninstallationen nur auf einer Strassenhälfte erfolgen. Beide Voreinschnitte mussten für den Ereignisfall die Möglichkeit einer autonomen Baustellenversorgung haben. Das spitzwinklig an den Tunnel Nord anschliessende, mehrspurige und unter Verkehr zu erstellende Verzweigungsbauwerk stellte das bautechnische Kernstück dar (Bild 6).

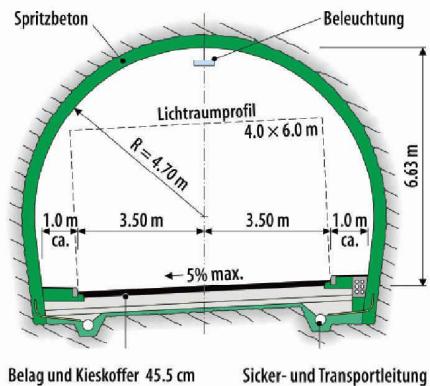
5 Normalprofil des Umfahrungstunnels Val d'Infern, Mst. 1:200

Das hufeisenförmige Normalprofil weist bei einer Fahrbahnbreite von 7 m einen Ausbruchquerschnitt von

65 bis 68 m<sup>2</sup> auf (Bild 5). Die Gewölbesicherung erfolgte mit Spritzbeton, Netzen und Ankern. Auf eine flächenhafte Abdichtung wurde verzichtet. Lokale Nassstellen wurden mit einer Folie abgedichtet und das Gebirgswasser gezielt zur Sohle geleitet. Die Entwässerung erfolgte im Mischsystem. In den Banketten waren die Werkleitungen angeordnet. Auf ein Innengewölbe wurde verzichtet.

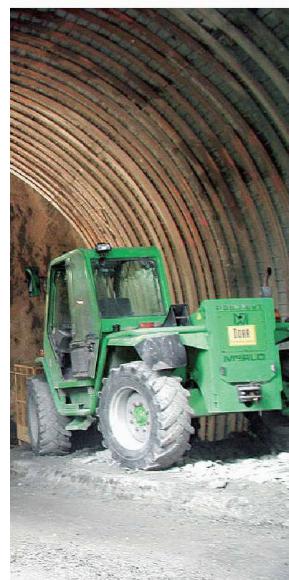
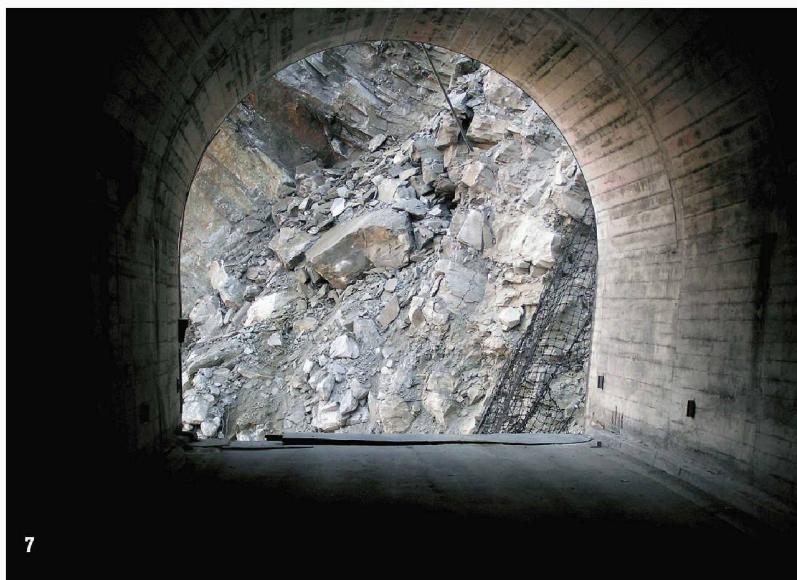
7 Nach dem Ereignis war das Portal des Tunnels Süd verschüttet und die Brücke fehlte

Dass man den Umfahrungstunnel rechtzeitig erstellt hatte, wurde ein halbes Jahr nach dessen Eröffnung auf eindrückliche Weise zur Gewissheit. Am 3. Februar 2006 stürzten 20 000 m<sup>3</sup> Fels nieder und rissen die Brücke in die Tiefe (Bild 7). Anhand der beibehaltenen, messtechnischen Überwachung war es möglich, das Absturzda-

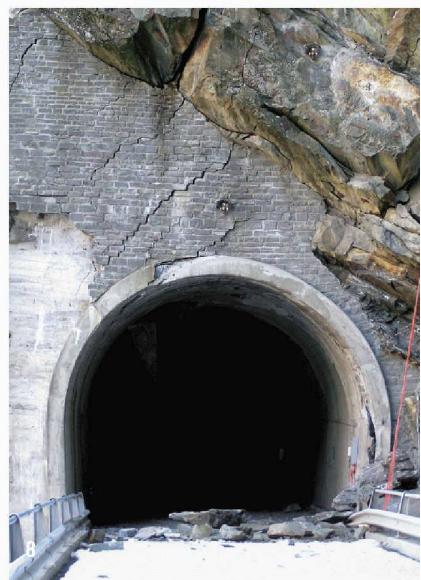
8 Erst kurz vor dem Felsabbruch war die Zerstörung des alten Tunnelportals von aussen deutlich erkennbar (Aufnahme 1½ h vor Absturz)

tum zu erkennen und dem einmaligen Naturschauspiel vor Ort beizuwollen (Bild 9). Erst kurz vor dem Felsabbruch wurde die Portalzerstörung des Tunnels Süd sichtbar (Bild 8). Wie die spätere Datenauswertung zeigte, führte das Abtauen des Schnees zu erhöhtem Kluftwasserdruk, was die Verschiebungsgeschwindigkeiten um einen Faktor >10 erhöhte und damit die über keine Stabilitätsreserve mehr verfügende Felsrippe zum Absturz brachte. Anhand der Fotoanalyse waren das Versagen des unter hohen Spannungen stehenden Rippenfusses und das Nachbrechen der überlagernden Felsschichten erkennbar. Von der ehemaligen, 30 m langen Brücke blieb in der Calancasca nur noch ein  $1/8 \text{ m}^3$  grosser, runder Betonblock übrig.

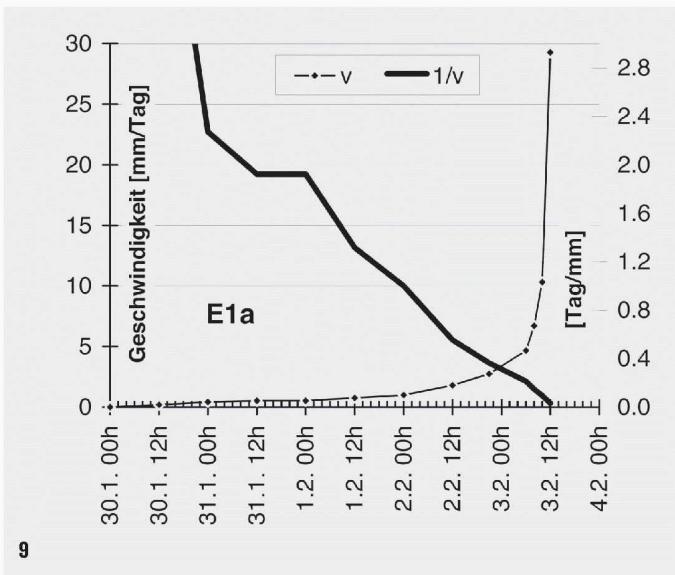
9

In der Darstellung der reziproken Verschiebungsgeschwindigkeit  $1/v$  konnte das Absturzdatum des Felssturzes im Voraus erkannt und das einmalige Naturereignis vor Ort verfolgt werden
