# Reisebegleiter

Zeitschrift: **Tec21**

# REISEBEGLEITER

## **KUNSTOBJEKT ALS TECHNISCHE HERAUSFORDERUNG**

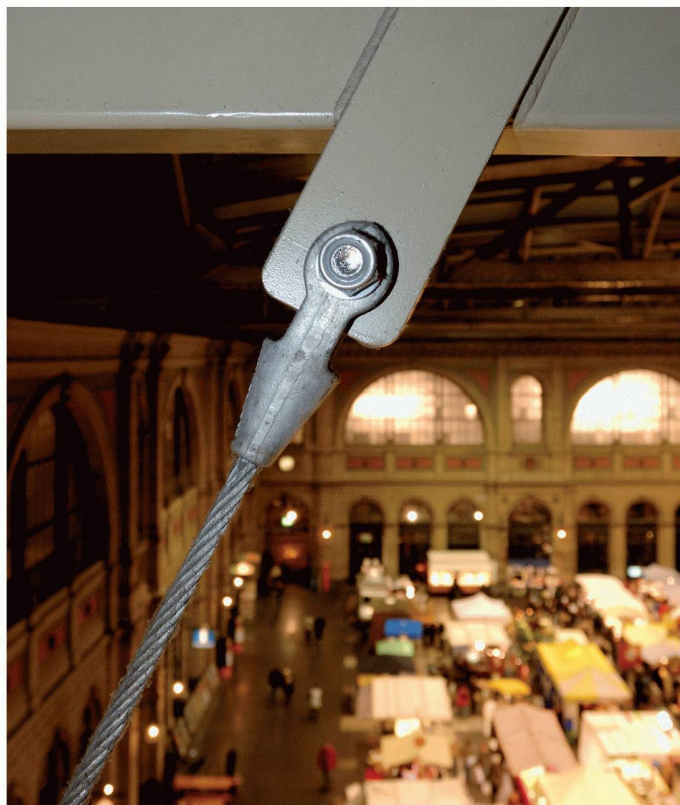
03

**03** Anschluss eines Tragseils aus Stahl am Verteilsträger, der wiederum an Lastknoten am Fachwerkträger des alten Daches befestigt ist
