Artikel: Reisebegleiter
Autor: Rooden, Clementine van
DOI: <https://doi.org/10.5169/seals-108203>

REISEBEGLEITER

Seit 1997 hängt die Grossplastik von Niki de Saint Phalle im Zürcher Hauptbahnhof und macht als Schutzengel ununterbrochen seine Arbeit. Am Dach der grossen Bahnhofshalle aufgehängt, begegnen ihm täglich tausende Reisende. Der schwebende, farbige Engel soll sie für einen kurzen Moment auf ihrem Weg begleiten und sinnbildlich beschützen.

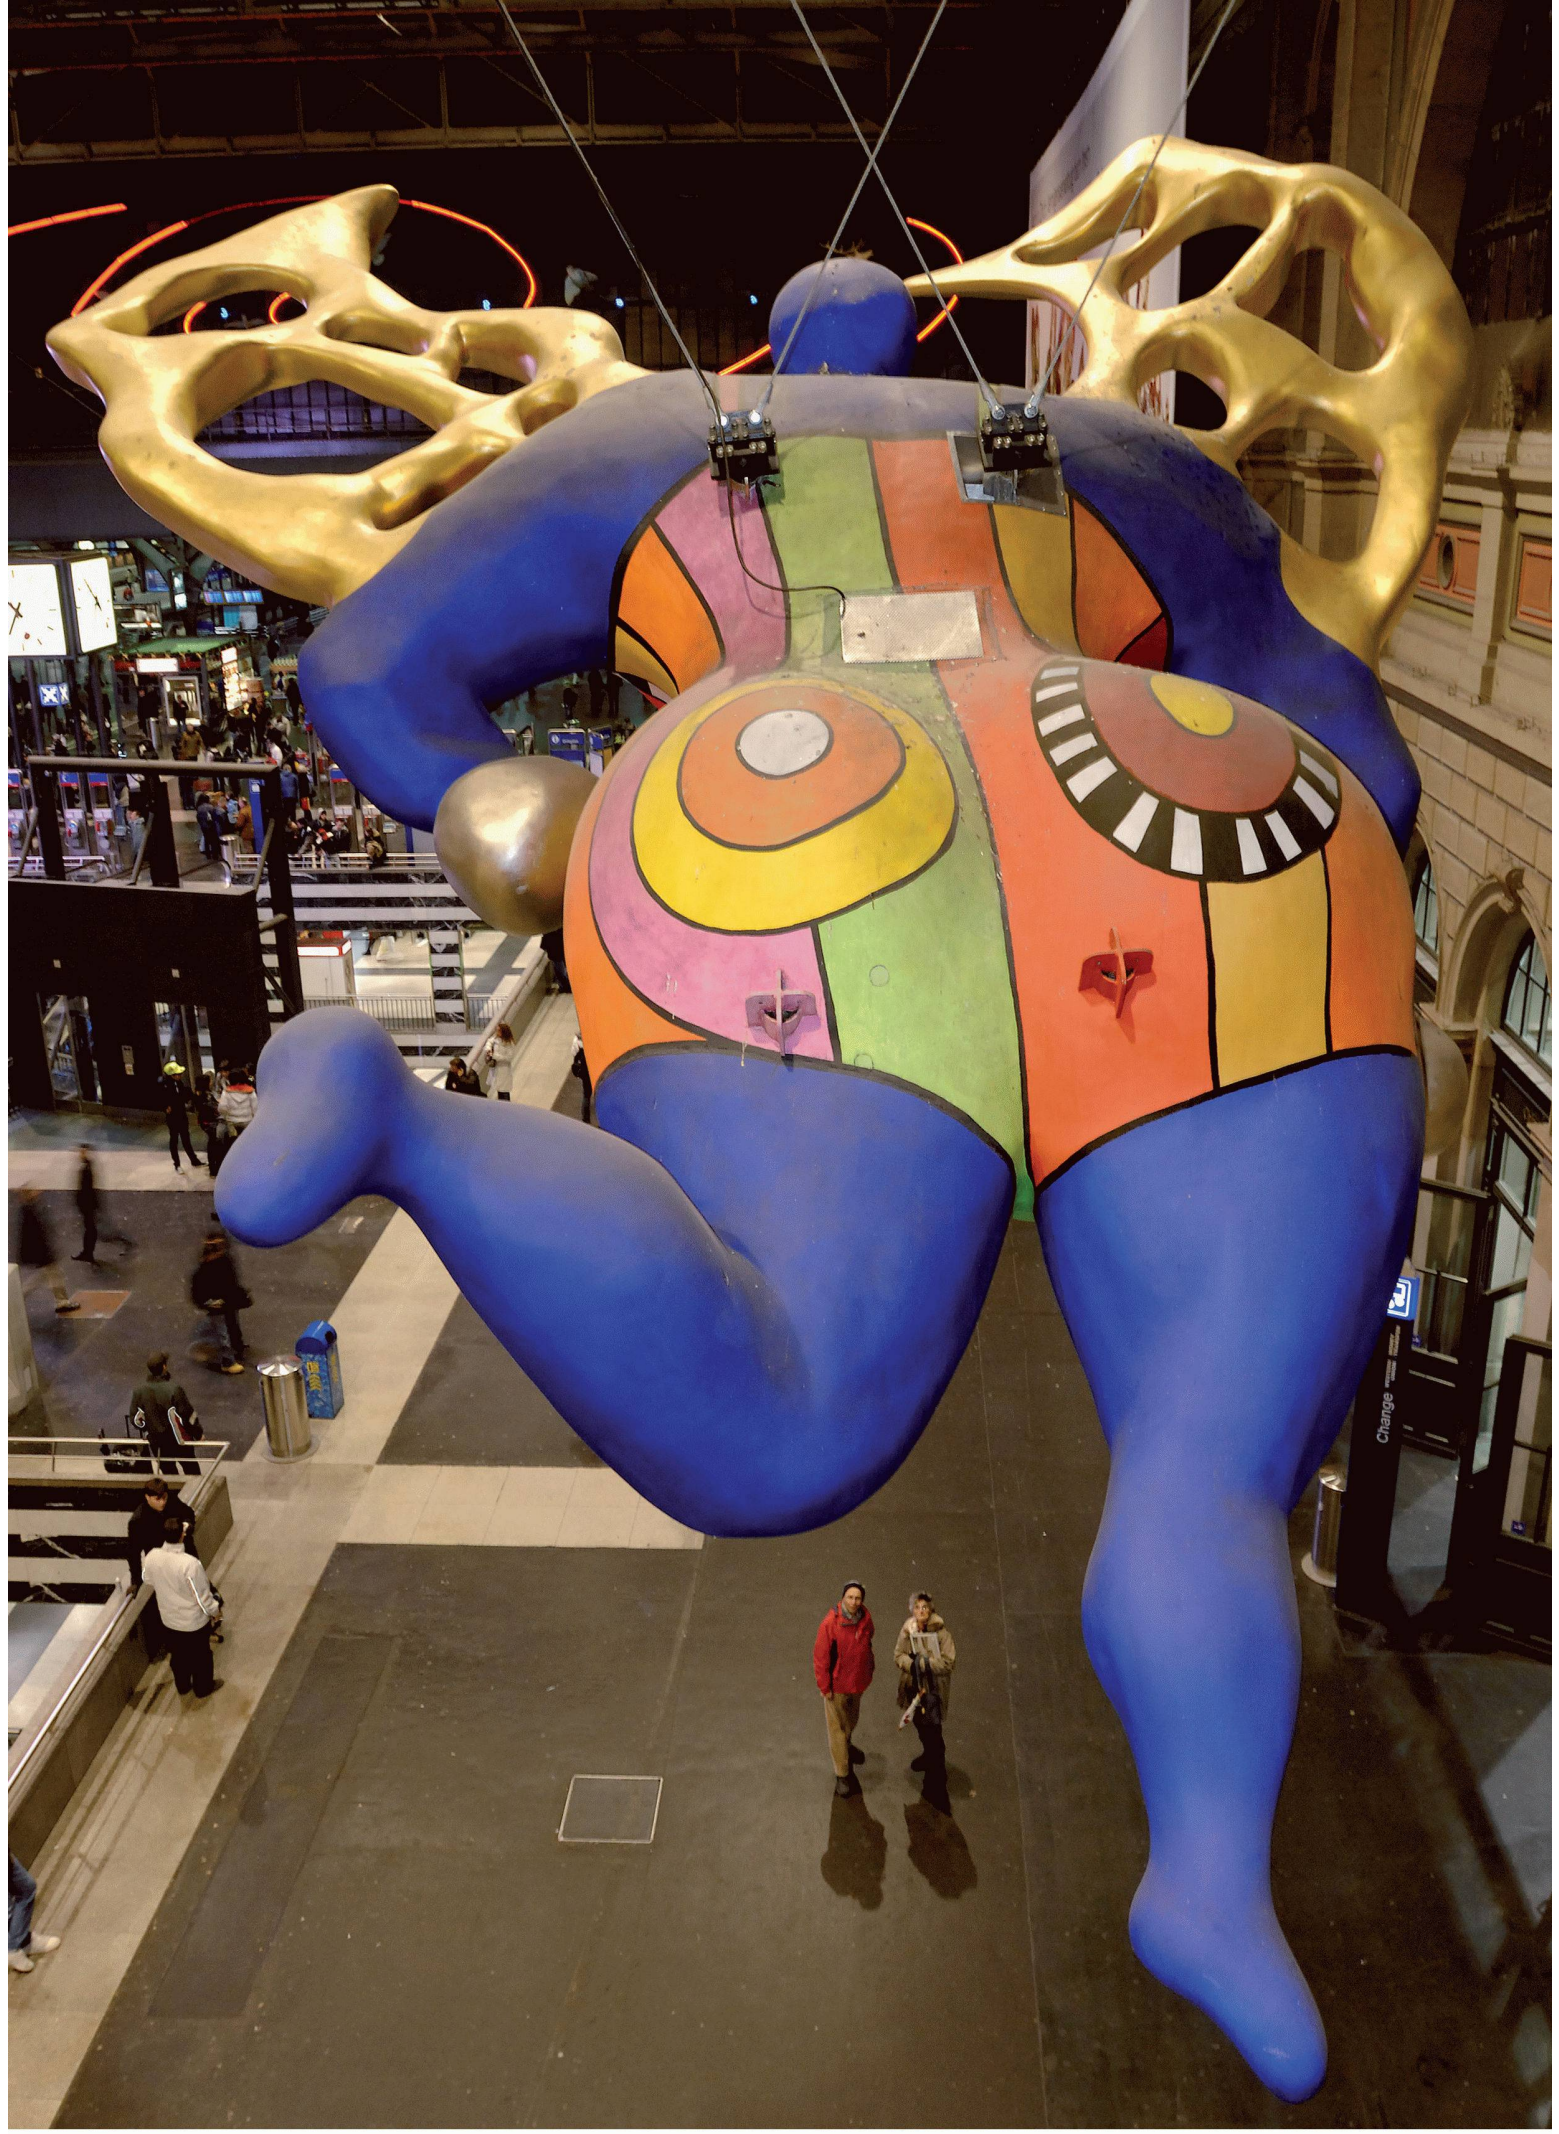
01 Vom Dach der Bahnhofshalle hängend, schwebt der Schutzengel über den Köpfen der Reisenden. Gut ersichtlich sind die Staubablagerungen und die Verschmutzung durch Taubenexkremente. Das Schweizerische Institut für Kunstwissenschaft hält in einem Gutachten fest, wie mit der speziellen Acrylfarbe umgegangen werden muss und wie der Reinigungsprozess vorzustattgehen soll

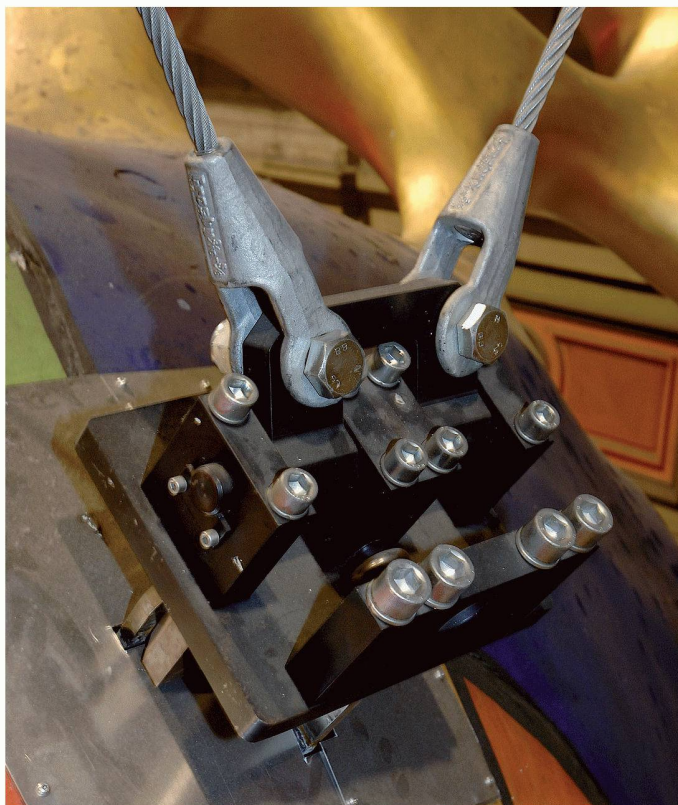
02 Das kardanische (allseitig drehbare) Gelenk sorgte für eine günstige Krafteinleitung in die Tragkonstruktion im Innern des Engels

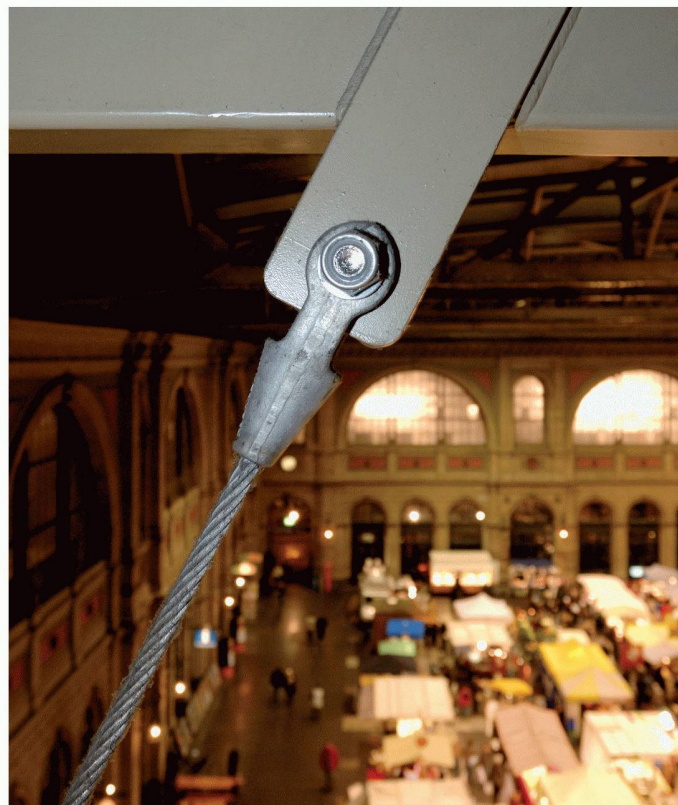
03 Anschluss eines Tragseils aus Stahl am Verteilträger, der wiederum an Lastknoten am Fachwerkträger des alten Daches befestigt ist

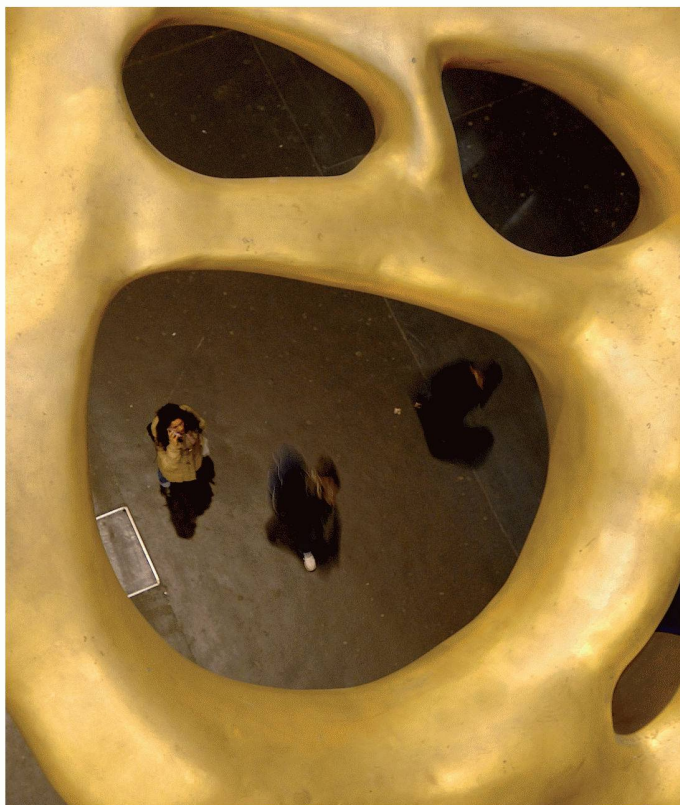
04 Die Reisenden eilen direkt unter dem Engel vorbei. Wegen der exponierten Lage und des daraus folgenden Gefährdungspotenzials mussten die Planer entsprechende Sicherheitsvorkehrungen treffen

Der für die Sicherheit der Passanten unter der Kunstfigur verantwortliche Bauingenieur war sich der exponierten Lage, des Gefährdungspotenzials und der dynamischen Eigenheiten dieses Objektes bewusst – ebenfalls seiner Grenzen bezüglich Ausbildung und Erfahrung. Deshalb wurde für die dauernde Überwachung eine Fachperson aus der Seilbahntechnik gesucht und mit Stefan Barandun der Bündner Ingenieurfirma Barandun-Tech GmbH, auch gefunden. Barandun wies darauf hin, dass aus sicherheitstechnischen Gründen dieselben Normen wie in der Seilbahntechnik angewendet werden sollten. Er ordnete an, die Seile in regelmässigen Abständen von mindestens fünf Jahren mit einem Zugversuch im Herstellerwerk auf ihre Festigkeit zu prüfen und wenn nötig zu ersetzen. Ausserdem wurden vergrösserte Seilköpfe nötig, denn die Krafteinleitung in die bestehenden, filigranen Ösen erfolgte nicht in Seilrichtung, sondern verursachte neben Normalkräften auch Momente, die die Laschen verformten. Aus diesem Grund entwickelte Barandun ein kardanisches (allseitig drehbares) Gelenk, sodass die Krafteinleitung über die Laschen in Seilrichtung erfolgte. Eine unerwünschte Momentenbeanspruchung konnte so verhindert werden. Zwei weitere Ösen bei den Pobacken der Figur waren für weitere vier Seile vorgesehen. Diese konnten jedoch nicht verwendet werden, da die Schräglage des Engels sonst nicht dem Wunsch von Niki de Saint Phalle entsprochen hätte.
