Zeitschrift: Tec21
Herausgeber: Schweizerischer Ingenieur- und Architektenverein
Band: 134 (2008)
Heft: 6: Denkmäler sanieren

Artikel: Schwerter und Seile
Autor: Lutz, Andreas / Osterwalder, Peter
DOI: <https://doi.org/10.5169/seals-108888>

SCHWERTER UND SEILE

Der Umbau der Wohnkolonie «Industrie 1» der BEP in Zürich hat die für die Tragkonstruktion zuständigen APT Ingenieure in mehrfacher Hinsicht gefordert: Neue Elemente mussten hinzugefügt und die alte Tragstruktur musste verstärkt werden. Dabei galt es, die bestehende Bausubstanz trotz der nötigen Anpassungen an heutige Sicherheits- und Komfortstandards wenn möglich zu erhalten.

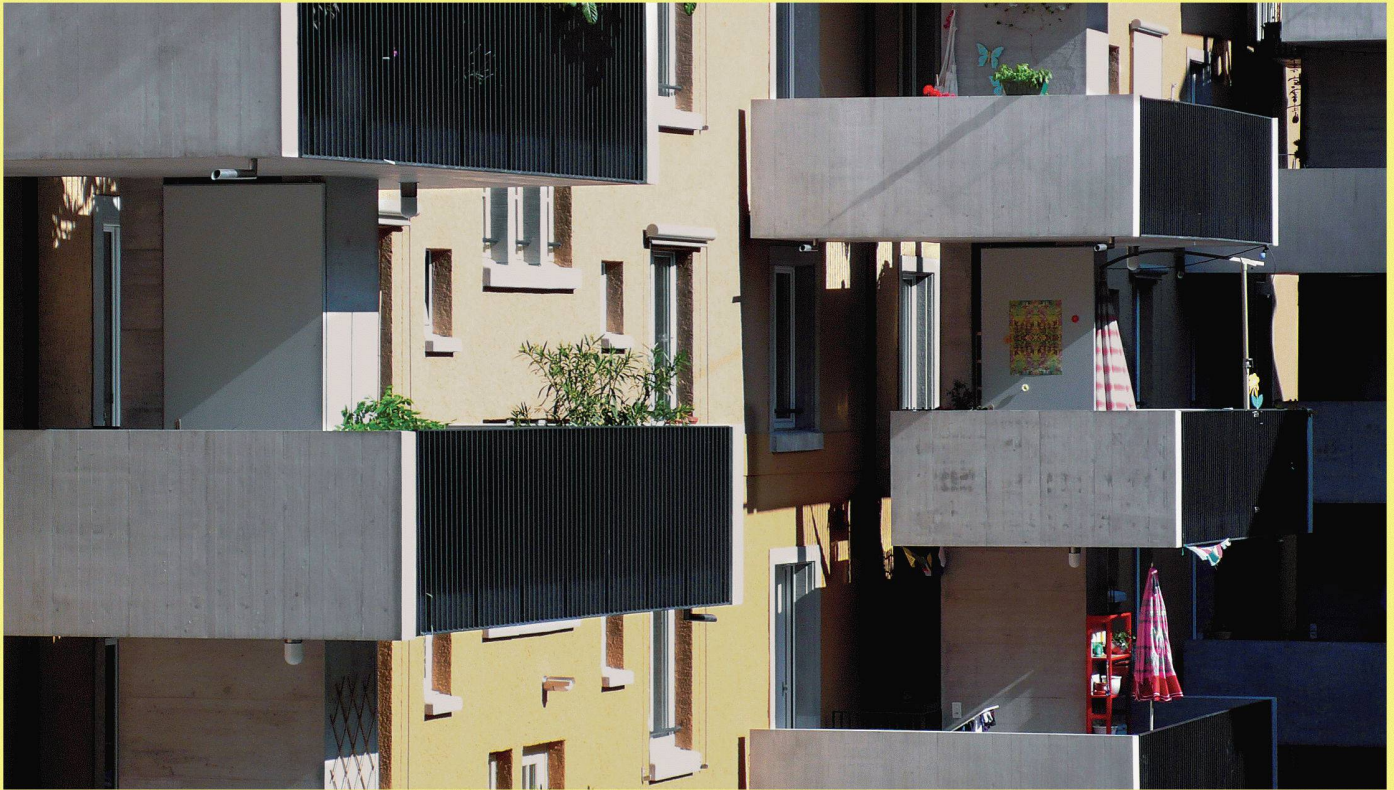
01 Wohnkolonie «Industrie 1», Balkone zum Hof
(Bild: Pfister Schiess Tropeano Architekten AG / Selami Sahin)

Im Wettbewerb bot der Entwurf neben den üblichen Aufgaben – das Ausbrechen, das Verschieben von Wänden oder das Unterfangen des Untergeschosses – vor allem eine grosse Herausforderung: Die Balkone sollten wie Bauchladen ans Gebäude gehängt werden, hätten 4 m ausgekragt und wären mit schrägen Zugstangen nach oben an der nächsten Decke befestigt gewesen. Diese spektakuläre Idee war ein Grund dafür, dass der Entwurf als Sieger aus dem Wettbewerb hervorging. In der Planungsphase stellte sich jedoch heraus, dass der Vorschlag zu kühn war. Zum einen würden sich die Bewohnerinnen und Bewohner auf diesen weit auskragenden Balkonen zu exponiert und auch zu unsicher fühlen, zum anderen wären für die Befestigung aufwändige Verankerungen und Abspannungen im Gebäude erforderlich gewesen. Daher wurden die Balkone parallel zum Gebäude ausgerichtet und stärker der jeweiligen Wohnung zugeordnet (vgl. vorangehenden Artikel).

Trotz dieser Anpassung erfüllt diese Lösung nach wie vor eine Vielfalt von Anliegen: Die Balkone erzielen eine kontrastierende, spielerische Modulation der bisher eher spröden und rigiden Fassade, ihr Nutzwert ist hoch, und die Eingriffe in die historische Substanz beschränken sich auf ein Minimum. Eine zentrale Stütze und je asymmetrisch auskragende Bereiche sorgen für einen prägnanten Ausdruck. Die Balkontürme, die entfernt an Katzenbäume erinnern mögen, stehen als eigenständige Bauwerke vor den Häusern und berühren diese nur im Bereich der Tür. Man tritt über einen feinen Spalt ins Freie und auf den Balkon hinaus (vgl. auch inneres Titelbild).

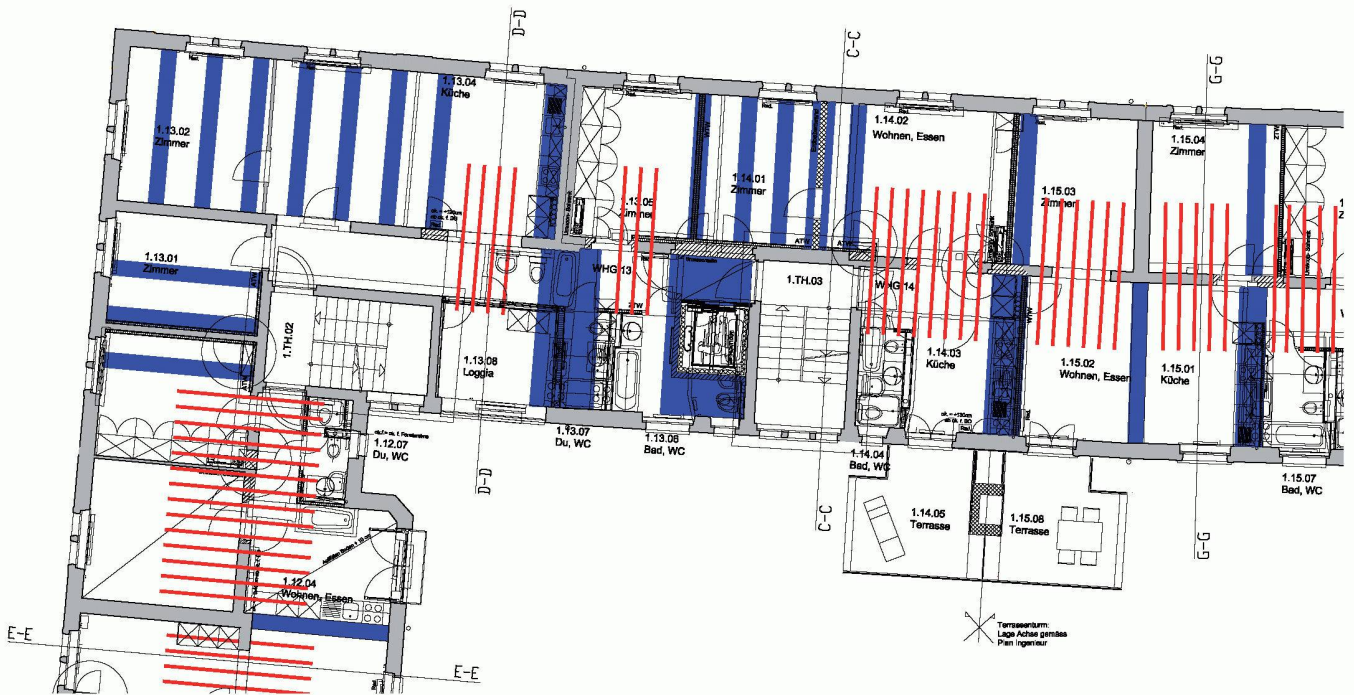
- 02 Deckenverstärkung Decke über 1. und 2. Obergeschoss, Mst. 1:200

- Betonstreifen (neu)
- CFK-Lamellen (neu)
- bestehendes Mauerwerk

Falls bei Deckendurchbrüchen infolge Leitungen best. Betonrippen gekreuzt werden und ein Ausweichen mit den Leitungen nicht möglich ist, müssen die Hourdiselemente und die Betonrippen durch einen Betonstreifen ersetzt werden.

Im Plan sind mögliche Kreuzungspunkte bereits mit Betonstreifen gekennzeichnet.

Durch umfangreiche Vorversuche überprüfte man einerseits die Haftzugfestigkeiten des Überbetons und fand andererseits eine geeignete Methode, um die Aussparungen in der Mittelwand auszuführen (vgl. Bilder 2 und 3). Während des Baus wurden die heiklen Phasen ständig überwacht und die gemessenen Werte der Haftzugfestigkeit protokolliert. Die geforderten Messresultate wurden in der Ausführung erreicht, die Tragsicherheit der Decke für die neuen Lasten war gewährleistet.

1. Vorarbeiten: Die CFK-Lamellen müssen immer über den bestehenden Betonrippen zu liegen kommen. Um die genaue Lage zu ermitteln, müssen allenfalls Sondierbohrungen vorgenommen werden.
2. Sorgfältiges Ausspitzen der Mittelwand in Etappen (nach Absprache mit dem Ingenieur). Der Durchbruch muss in der kleinstmöglichen Grösse erfolgen.
3. Entfernen der Zementhaut im Bereich der Klebefläche inklusiv Nachreinigung mit Staubsauger.
4. Kraftschlüssiges Aufkleben der Lamellen mit einem systemgeprüften Epoxidharzkleber.
 - Entstauben und Reinigen der Betonfläche
 - Reinigen und Entfetten der Lamellen
 - Aufspachteln des Klebers
 - Anpassen der Lamellen
5. Die Durchbrüche sind mit Vergussmörtel SIKA Grout-318 kraftschlüssig auszugiessen.
6. Nach Abschluss der Klebearbeiten sind die CFK-Lamellen während der Bauzeit mit Matten abzudecken und zu schützen.

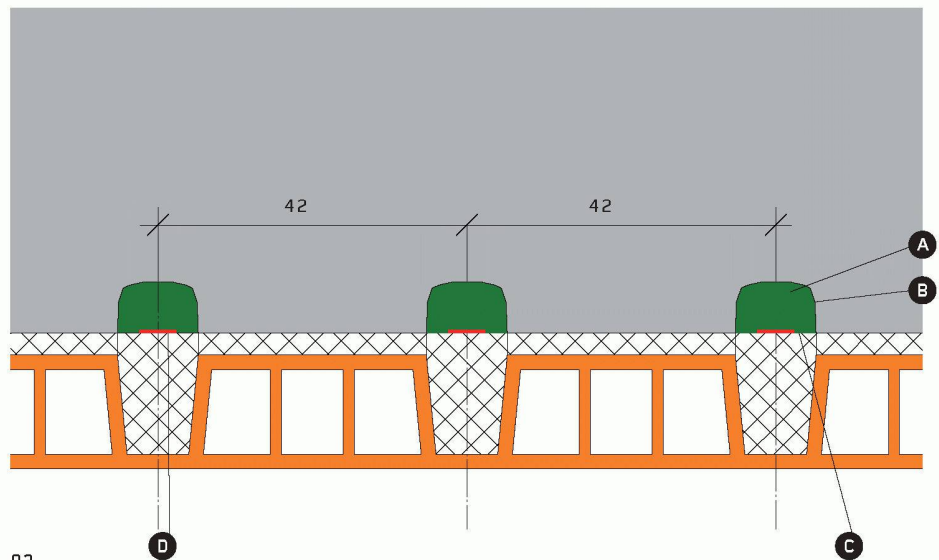
- 03 Schemaschnitt Mst. 1:5

- Hourdiselemente (alt)
- Beton (alt), kaum vibriert
- bestehendes Mauerwerk Mittelwand
- A ■ Die Durchbrüche im Fuss der Mittelwand sind mit Vergussmörtel SIKA Grout-318 kraftschlüssig auszugiessen
- B sorgfältiges Ausspitzen der Mittelwand in minimal erforderlicher Grösse
- C Entfernen der Zementhaut im Bereich der Klebefläche inklusiv Nachreinigung mit Staubsauger
 - Entstauben und Reinigen der Betonfläche
 - Reinigen und Entfetten der Lamellen
 - Aufspachteln des Klebers
 - Anpassen der Lamellen
- D ■ CFK-Lamelle 80/1.2 mm

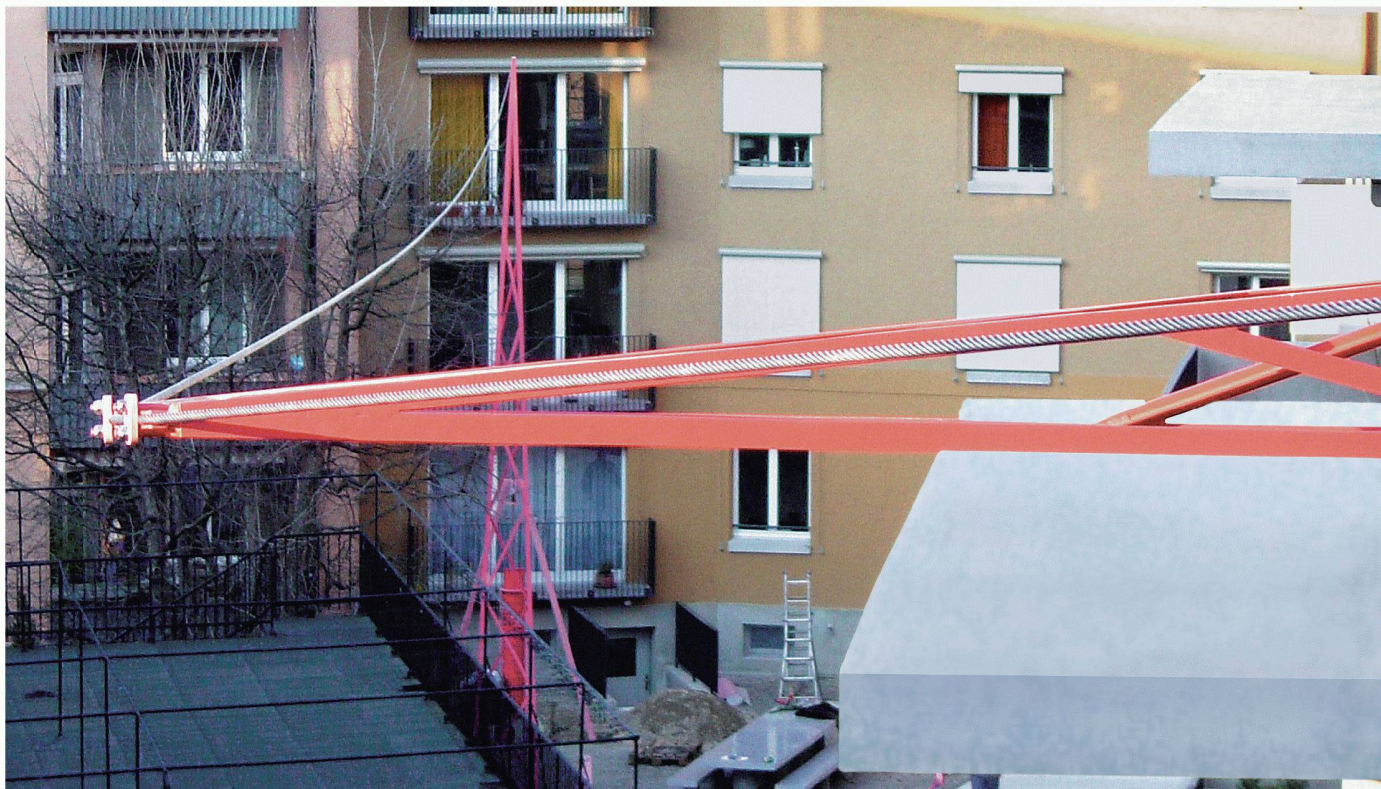
04 Installation des Künstlers Jürg Altherr im Hof (Bild: Giorgio Hoch)

Der Plastiker Jürg Altherr war vom Anfang bis zum Schluss des Projekts Teampartner. Von ihm stammt die Idee mit den Bauchladenbalkonen sowie die raumgreifende Seilinstallation im Hof. Diese unterstreicht den Wandel vom Hinterhof zum Wohnhof und war schon Teil des Wettbewerbsbeitrages. Sie besteht aus einer vertikalen, auf dem Boden stehenden Skulptur (Pendelstütze), die an der Spitze von einem Seil stabilisiert wird. Das Seil ist mit einer ausgeklügelten Konstruktion im Dachboden und den angrenzenden Wänden verankert. Vom obersten Wohngeschoss führt es quer durch den Hof über den Stützenkopf bis in eine Hängekonstruktion, wo es von einem Gegengewicht gespannt wird. Zu hohe Seilkräfte können so verhindert werden.
