Zeitschrift: Tec21
Herausgeber: Schweizerischer Ingenieur- und Architektenverein
Band: 134 (2008)
Heft: 6: Denkmäler sanieren

Artikel: Schwerter und Seile
Autor: Lutz, Andreas / Osterwalder, Peter
DOI: <https://doi.org/10.5169/seals-108888>

SCHWERTER UND SEILE

Der Umbau der Wohnkolonie «Industrie 1» der BEP in Zürich hat die für die Tragkonstruktion zuständigen APT Ingenieure in mehrfacher Hinsicht gefordert: Neue Elemente mussten hinzugefügt und die alte Tragstruktur musste verstärkt werden. Dabei galt es, die bestehende Bausubstanz trotz der nötigen Anpassungen an heutige Sicherheits- und Komfortstandards wenn möglich zu erhalten.

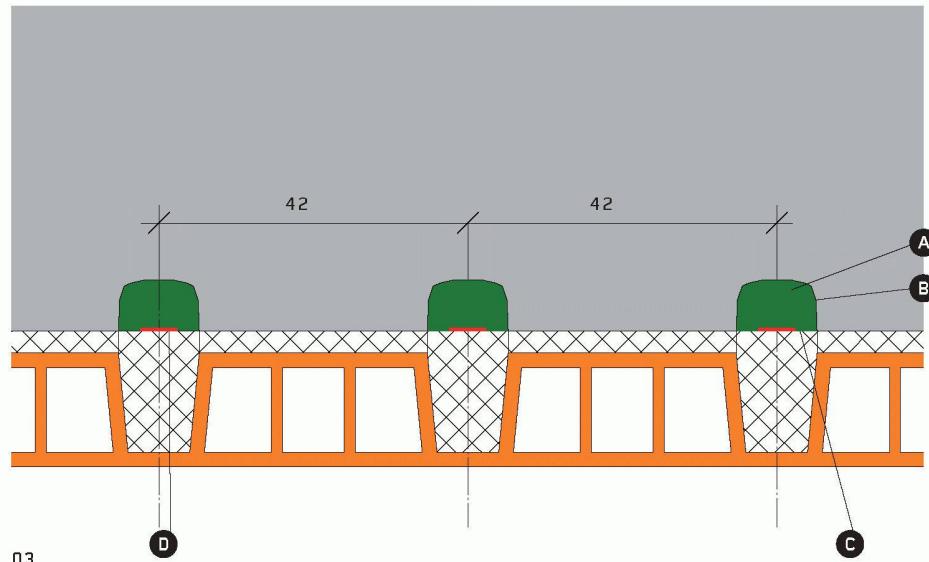
02 Deckenverstärkung Decke über 1. und 2. Obergeschoss, Mst. 1:200

- Betonstreifen (neu)
- CFK-Lamellen (neu)
- bestehendes Mauerwerk

Falls bei Deckendurchbrüchen infolge Leitungsführungen best. Betonrippen gekreuzt werden und ein Ausweichen mit den Leitungen nicht möglich ist, müssen die Hourdislemente und die Betonrippen durch einen Betonstreifen ersetzt werden.

Im Plan sind mögliche Kreuzungspunkte bereits mit Betonstreifen gekennzeichnet.

Durch umfangreiche Vorversuche überprüfte man einerseits die Haftzugfestigkeiten des Überbetons und fand andererseits eine geeignete Methode, um die Aussparungen in der Mittelwand auszuführen (vgl. Bilder 2 und 3). Während des Baus wurden die heiklen Phasen ständig überwacht und die gemessenen Werte der Haftzugfestigkeit protokolliert. Die geforderten Messresultate wurden in der Ausführung erreicht, die Tragsicherheit der Decke für die neuen Lasten war gewährleistet.

1. Vorarbeiten: Die CFK-Lamellen müssen immer über den bestehenden Betonrippen zu liegen kommen. Um die genaue Lage zu ermitteln, müssen allenfalls Sondierbohrungen vorgenommen werden.
2. Sorgfältiges Ausspitzen der Mittelwand in Etappen (nach Absprache mit dem Ingenieur). Der Durchbruch muss in der kleinstmöglichen Grösse erfolgen.
3. Entfernen der Zementhaut im Bereich der Klebefläche inklusiv Nachreinigung mit Staubsauger.
4. Kraftschlüssiges Aufkleben der Lamellen mit einem systemgeprüften Epoxidharzkleber.
 - Entstauben und Reinigen der Betonfläche
 - Reinigen und Entfetten der Lamellen
 - Aufspachteln des Klebers
 - Anpassen der Lamellen
5. Die Durchbrüche sind mit Vergussmörtel SIKA Grout-318 kraftschlüssig auszugießen.
6. Nach Abschluss der Klebearbeiten sind die CFK-Lamellen während der Bauzeit mit Matten abzudecken und zu schützen.

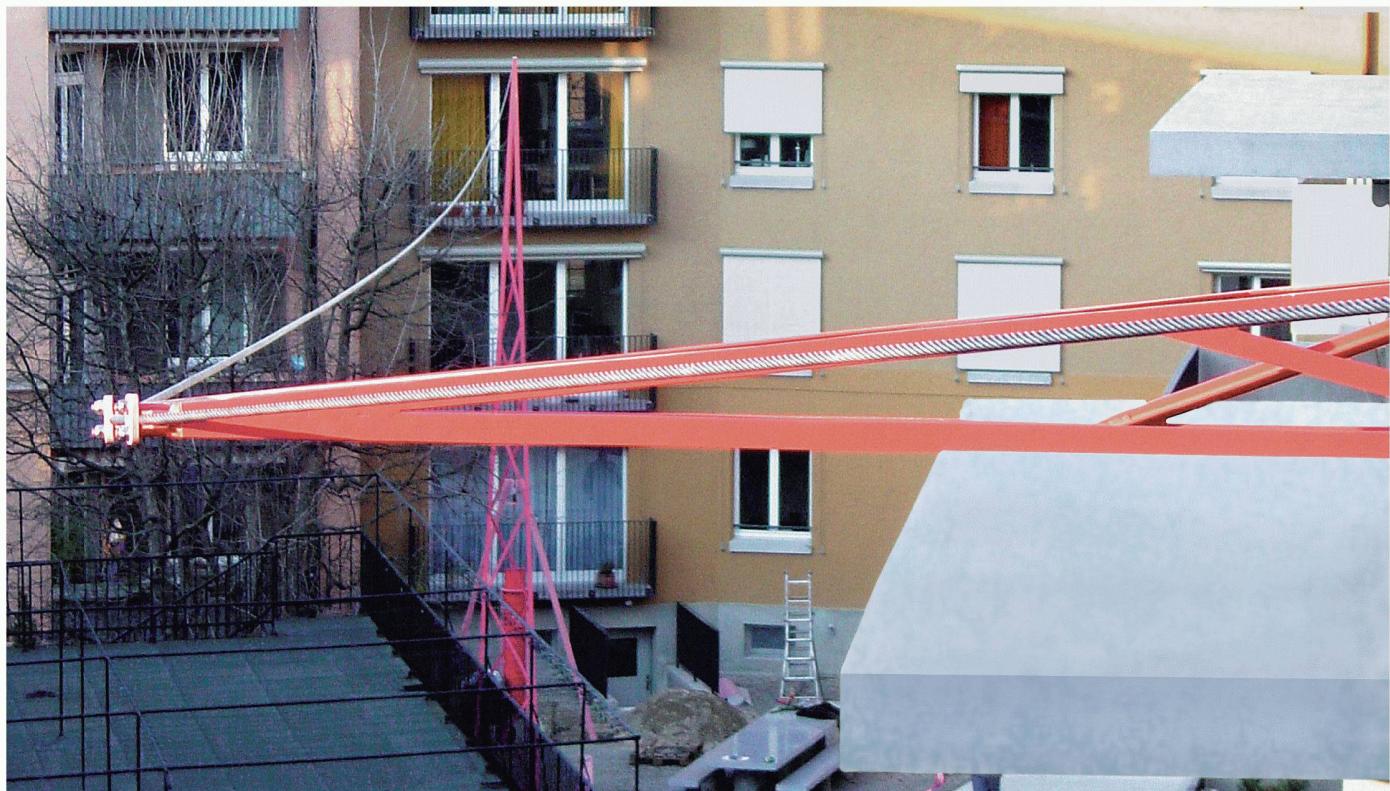
04 Installation des Künstlers Jürg Altherr im Hof (Bild: Giorgio Hoch)

Der Plastiker Jürg Altherr war vom Anfang bis zum Schluss des Projekts Teampartner. Von ihm stammt die Idee mit den Bauchladenbalkonen sowie die raumgreifende Seilinstallation im Hof. Diese unterstreicht den Wandel vom Hinterhof zum Wohnhof und war schon Teil des Wettbewerbsbeitrages. Sie besteht aus einer vertikalen, auf dem Boden stehenden Skulptur (Pendelstütze), die an der Spitze von einem Seil stabilisiert wird. Das Seil ist mit einer ausgeklügelten Konstruktion im Dachboden und den angrenzenden Wänden verankert. Vom obersten Wohngeschoss führt es quer durch den Hof über den Stützenkopf bis in eine Hängekonstruktion, wo es von einem Gegengewicht gespannt wird. Zu hohe Seilkräfte können so verhindert werden.
