Artikel: Pfähle gegen Gift im Grundwasser
Autor: Carle, Claudia
DOI: <https://doi.org/10.5169/seals-108935>

PFÄHLE GEGEN GIFT IM GRUNDWASSER

Auf dem Gelände eines Holzimprägnierwerkes sickerten jahrelang Holzschutzmittel in Boden und Grundwasser, die giftiges Chromat enthalten. Für die Sanierung dieser Altlast wurde im Rahmen eines Forschungsprojektes eine neue und kostengünstige Methode entwickelt, bei der mit Eisenspänen gefüllte Bohrpfähle im Boden das Chromat unschädlich machen.

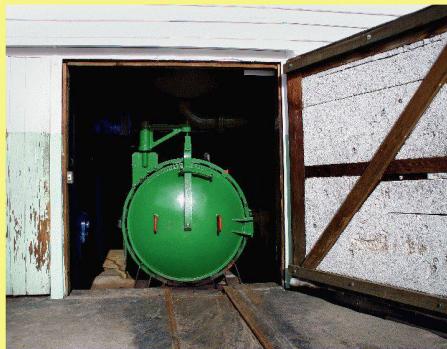
01 In diesen Tanks werden in Willisau die Holzstangen imprägniert, auf der mittlerweile asphaltierten Rampe davor lässt man sie abtropfen (Bild: Franz Schenker)

Telefon- und Elektrizitätsmasten aus Holz sollen jahrzehntelang dem Wetter trotzen, ohne zu verrotten – das funktioniert nur, wenn sie zuvor mit Holzschutzmittel behandelt wurden. Im Imprägnierwerk Willisau werden die Holzstangen daher in Tanks mit dem Konservierungsmittel getränkt, bevor man sie auf einer Rampe im Freien abtropfen lässt. In Willisau war dieser Platz jahrzehntelang nur mit Kies gedeckt, sodass die Holzschutzmittel, die unter anderem das giftige und krebsfördernde Chromat (siehe Kasten Seite 30) enthalten, ungehindert in den Untergrund sickern konnten. Erst Mitte der 1980er-Jahre wurde ein Teil des verunreinigten Bodens ausgehoben und entsorgt sowie die Oberfläche asphaltiert. Damit war das Problem aber nur teilweise gelöst. Das Holzschutzmittel war über die Jahre bereits bis zu 20 m tief in den Untergrund gesickert. Steigt bei der Schneeschmelze oder nach starken Regenfällen der Grundwasserspiegel, gelangt das Wasser in den Bereich dieses Schadstoffherdes und wäscht Chromat aus. Daher hätte man trotz Oberflächenversiegelung noch jahrzehntelang mit periodisch verunreinigtem Grundwasser im Abstrom des Imprägnierwerkes leben müssen. Als das Werk Ende der 1990er-Jahre eine Baubewilligung für eine Umbaumassnahme beantragte, ordnete die zuständige Behörde daher auf Basis der 1998 in Kraft getretenen Altlastenverordnung eine Untersuchung des Firmengeländes an. Der Bereich der Abtropframpe wurde dabei als sanierungsbedürftig eingestuft.

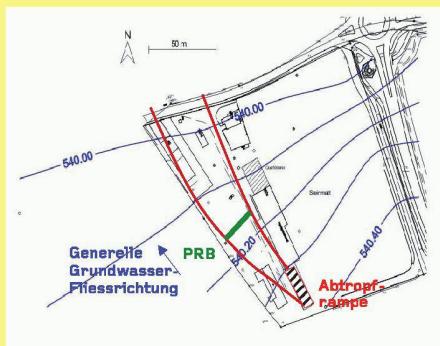
02 Situationsplan der Sanierungsmassnahme: rot die Abtropframpe als Hauptemissionsherd der Chromatverschmutzung mit der sich in Grundwasserfließrichtung ausbreitenden Schadstofffahne; grün die eingebaute permeable reaktive Barriere; blau die Grundwasser-Isohypsen (Bild: Schenker Korner + Partner GmbH)

Stattdessen wurde im Rahmen eines vom Buwal (heute Bafu) geförderten Forschungsprojektes eine neue Methode entwickelt und getestet. Diese so genannte permeable reaktive Barriere (Bohrpfahlreihe) wurde im November 2003 in unmittelbarer Nähe des Schadstoffherdes im Untergrund eingebaut. Sie besteht aus einer Reihe von mit reaktivem Material gefüllten Bohrpählen. Beim Durchströmen dieser Säulen reagiert das Chromat im Grundwasser mit dem reaktiven Material und wird dadurch unschädlich gemacht.

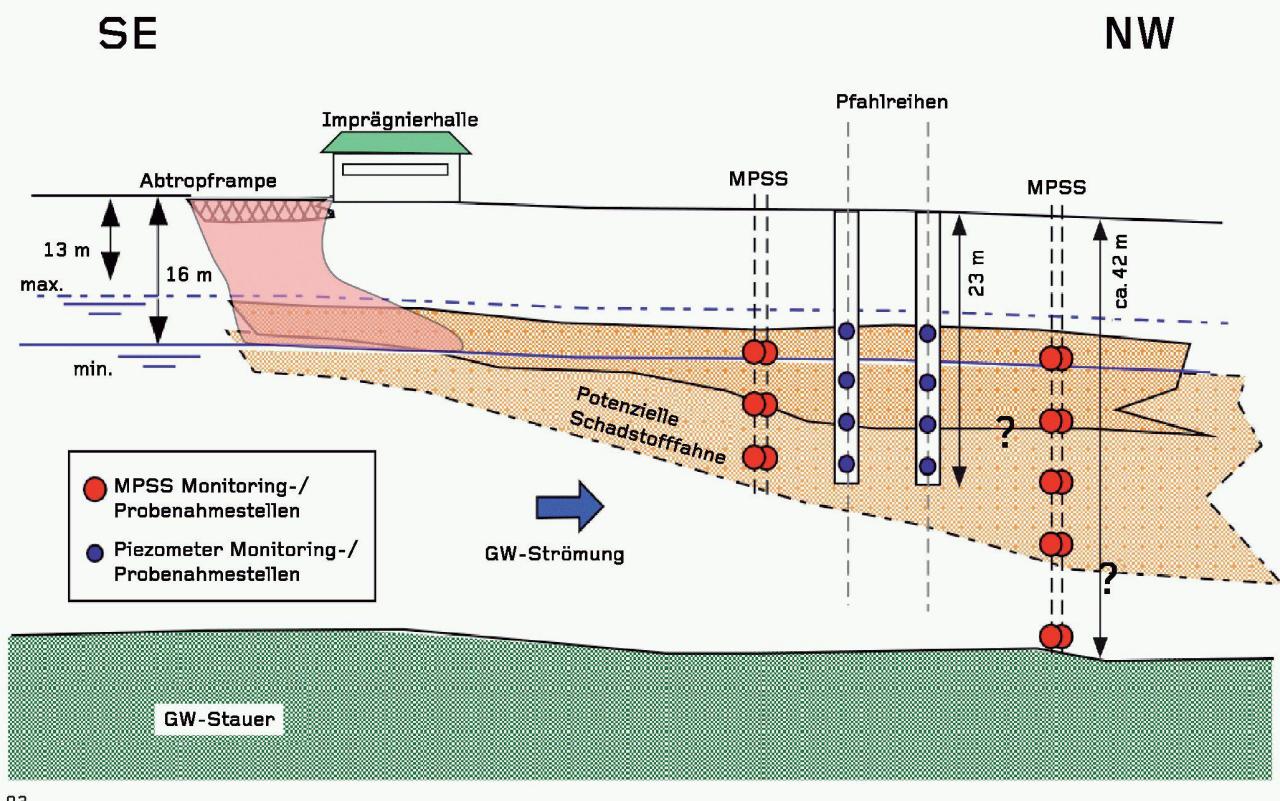
03 Schematisches Profil der permeablen reaktiven Barriere (doppelte Pfahlreihe) und der Überwachungsmessstellen im Zu- und Abstrom (MPSS) (Bild: Schenker Korner + Partner GmbH)

Um die Wirksamkeit der reaktiven Barriere überprüfen zu können, wurden im Zu- und im Abstrom Messsysteme installiert, mit denen das durchströmende Grundwasser in verschiedenen Tiefen analysiert werden kann. Zusätzlich wurden zwei der Bohrpfähle mit Probeentnahme-Systemen ausgerüstet, über die sowohl Grundwasserproben als auch Proben des reaktiven Materials entnommen werden können.

Anders sieht es bei der doppelten Pfahlreihe aus. Sie genügt in der Regel, um die Chromatkonzentrationen unter den Grenzwert zu senken. Steigt allerdings nach starken Niederschlägen das Grundwasser sehr stark und sehr schnell an und wäscht dadurch grosse Chromatmengen aus dem Schadstoffherd aus, treten auch hier nach der Barriere zu hohe Chromatwerte auf. Offensichtlich kann in diesen Fällen nicht genug Eisen freigesetzt werden, um sämtliches Chromat abzufangen. Trotzdem werden über die Zeit gesehen ca. 96 % der Schadstofffracht aus dem Grundwasser entfernt. Damit wird zwar das behördlich festgesetzte Sanierungsziel, zu jeder Zeit im Abstrom der Barriere Chromatkonzentrationen unterhalb des Grenzwertes zu erreichen, verfehlt. Schenker ist allerdings der Meinung, dass diese Reinigungsleistung ausreicht und eine 100 %ige Wirksamkeit kaum erreichbar sei. Auf Grund dieser Ergebnisse soll nun in einem nächsten Schritt die einfache Pfahlreihe noch zu einer doppelten ergänzt werden.

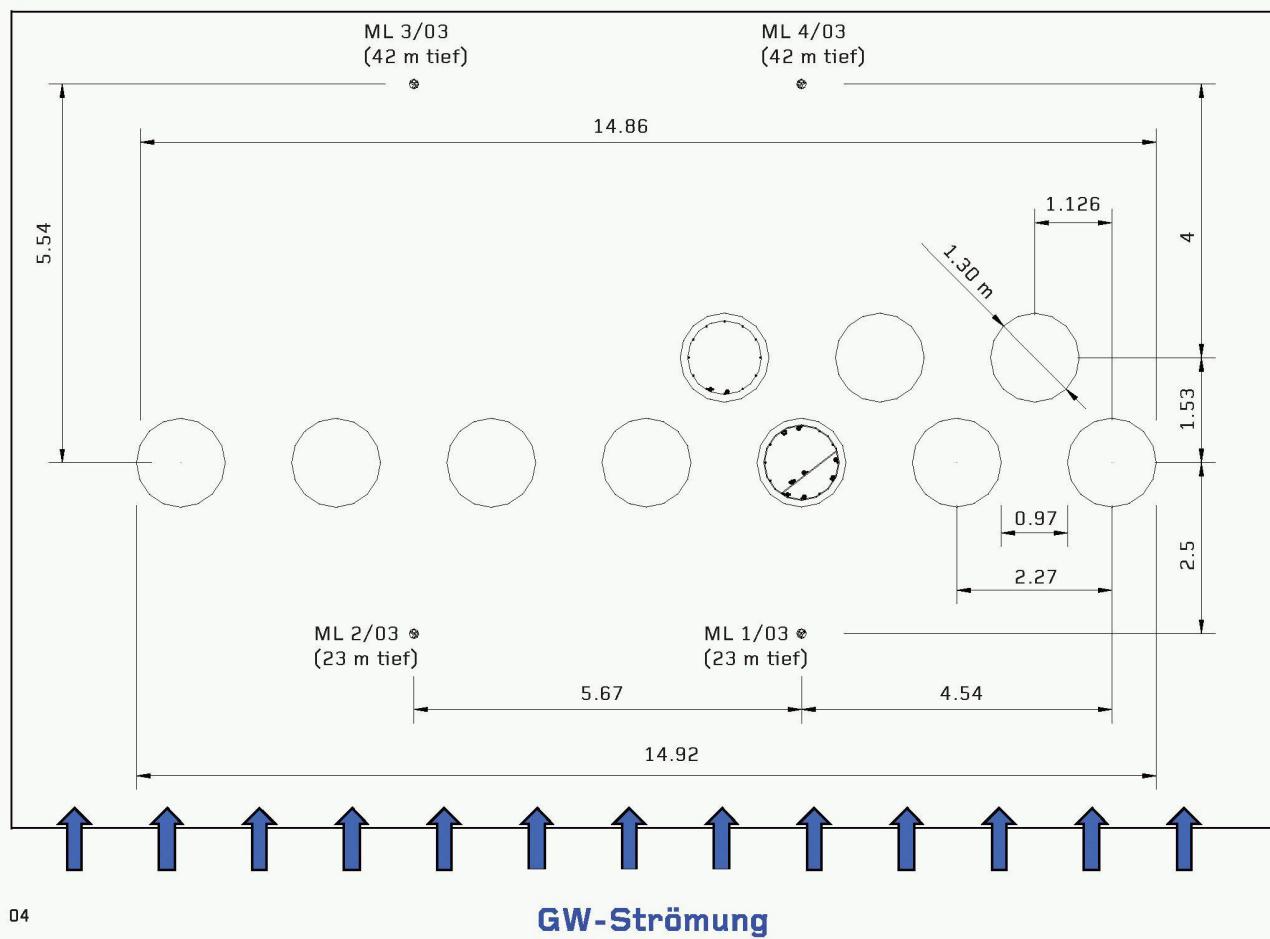
04 Anordnung der permeablen reaktiven Barriere und der Überwachungsmessstellen im Grundriss (Bild: Sven Köhler¹⁾)

Nach den Laborversuchen konnte die reaktive Barriere vor Ort eingebaut werden. Dafür wurden zunächst Metallrohre von 1.3m Durchmesser 23m tief in den Boden gedreht, dann wurde im Innern der Rohre die Erde ausgebaggert und die Eisen-Split-Mischung eingefüllt. Anschliessend wurden die Metallrohre wieder entfernt. Die gesamte Barriere nimmt eine Breite von 15m ein, wovon die eine Hälfte als einfache Reihe ausgebildet ist, die andere Hälfte als doppelte Reihe. Mit dieser unterschiedlichen Anlage der Barriere sollte untersucht werden, ob die Wolke mit gelöstem Eisen hinter den Säulen ausreicht, um eine durchgehende Barriere für Chromat zu bilden.

Nach dreijähriger Laufzeit wurden die Messergebnisse ausgewertet und geprüft, ob das Sanierungsziel, eine Chromatkonzentration von maximal 0.01 mg/l, erreicht wurde. Die Messungen zeigen klar, dass die einfache Pfahlreihe nicht ausreicht, um das Chromat aus dem Grundwasser zu entfernen. Steigt das Grundwasser und damit die Chromatauswachung aus dem Schadstoffherd, sind auch nach der reaktiven Barriere noch Chromatkonzentrationen messbar, die um mehr als das 100fache über dem Grenzwert liegen. Offensichtlich reicht die Wolke gelösten Eisens hinter den Säulen nicht aus, um das zwischen den Säulen durchströmende Grundwasser zu reinigen.

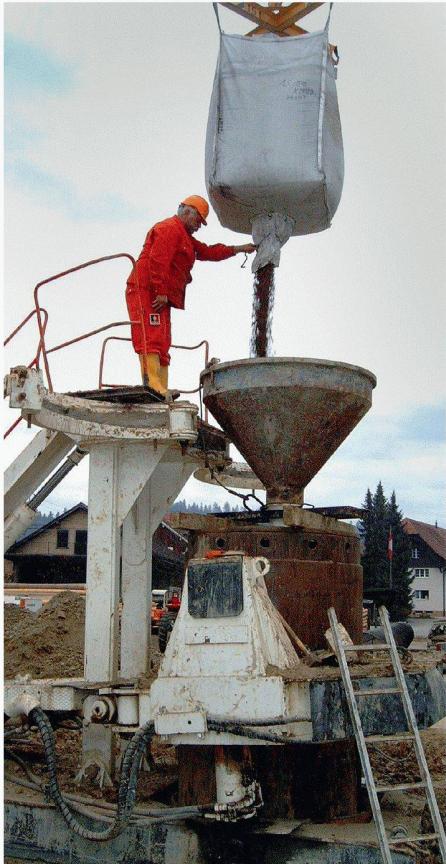
05 Schüttung des reaktiven Materials in Metallrohre, die anschliessend wieder entfernt werden (Bild: Sven Köhler)

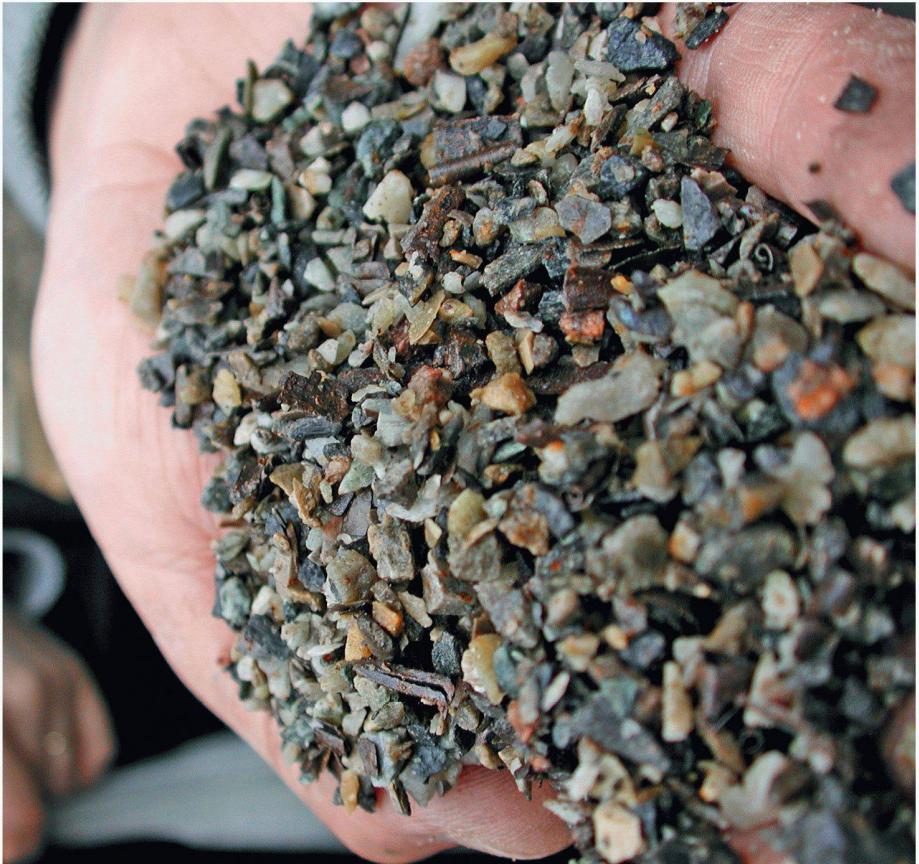
06 Das reaktive Material in den Säulen besteht aus Eisenspänen mit 80 % Split (Bild: Franz Schenker)

Verwendet man in den Säulen jedoch nur Graugussspäne, nimmt die Wasserdurchlässigkeit der Säulen nach einigen Monaten stark ab, da Rost die Poren verstopft. Daher wurden die Graugussspäne mit 80 % Split gemischt. Auf diese Weise erreicht man eine Wasserdurchlässigkeit, die höher ist als die des umgebenden Bodens, sodass das Grundwasser bevorzugt durch die Säulen fliesst.
