**Artikel:** Nichts gelernt von Katrina  
**Autor:** Bea, Robert G. / Pohlisch, Oliver  
**DOI:** <https://doi.org/10.5169/seals-108945>

# NICHTS GELERNT VON KATRINA

Das Flutschutzsystem von New Orleans versagte beim Hurrikan Katrina kläglich. An über 100 Stellen brachen Dämme, 80 % des Stadtgebiets wurden überschwemmt. Robert Bea, der Autor dieses Artikels, ist Professor am Institut für Bau- und Umweltingenieurwesen in Berkeley. 2005 untersuchte er in New Orleans die Gründe für dieses Versagen. Sein Resultat: Seit 1965, als Hurrikan Betsy einen Drittel der Stadt unter Wasser setzte, hat man nichts gelernt, die Zuständigkeiten bleiben weiter ungeregelt, die Reparaturen sind Flickwerk – «Katrina» war keine Umwelt-, sondern eine politische Katastrophe. Und sie wird sich wiederholen. Der Bericht eines wütenden Ingenieurs.

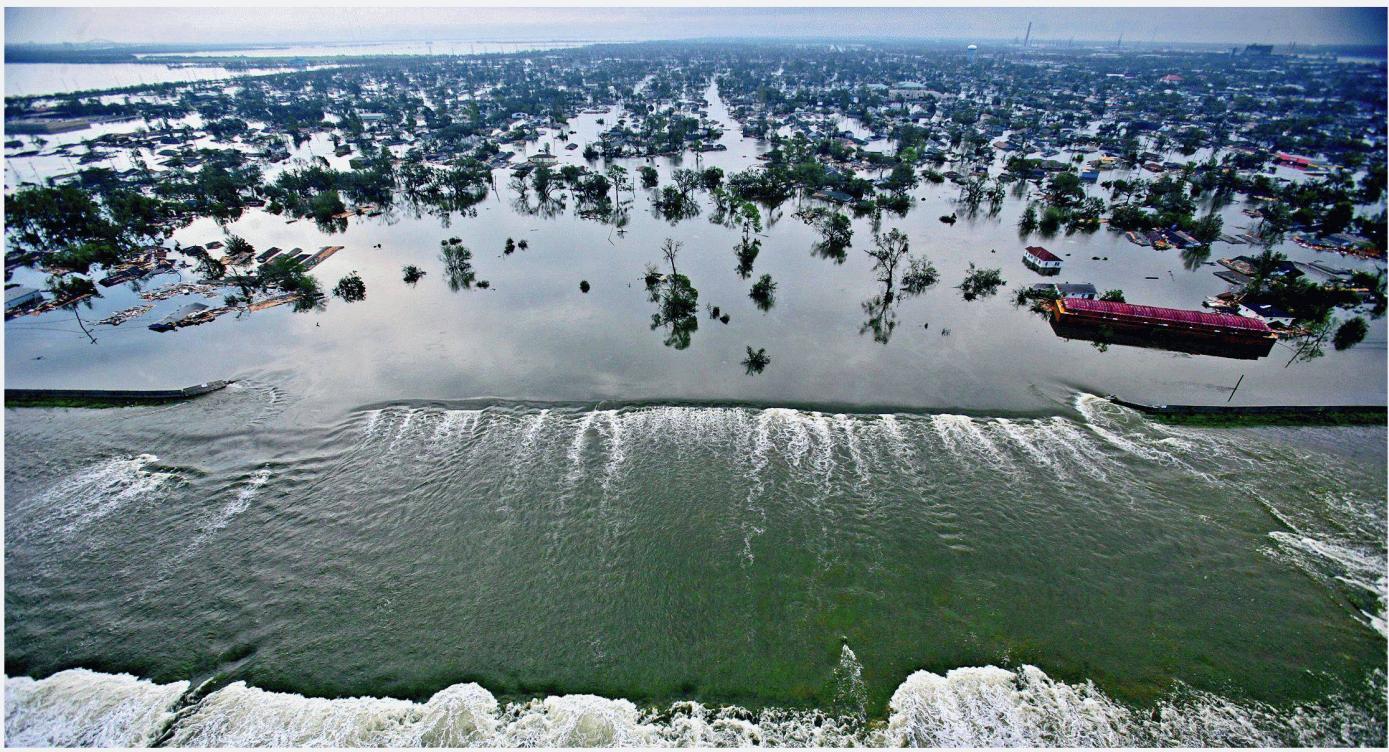
01 Am 30. August 2005, dem Tag nach Katrina, strömt das Wasser aus dem Lower Ninth Ward durch den gebrochenen Damm zurück in den Industriekanal (Bilder: KEYSTONE)

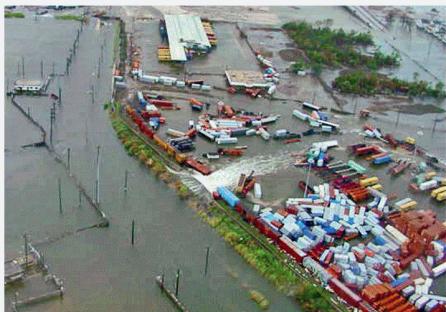
02 An über hundert Stellen brachen Flutschutzmauern oder wurden Dämme weggespült

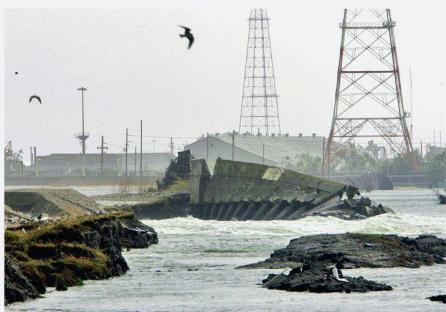
03 Am 21. September brach der eilig geflickte Damm am Industriekanal erneut, als Hurrikan Rita die Flut steigen ließ

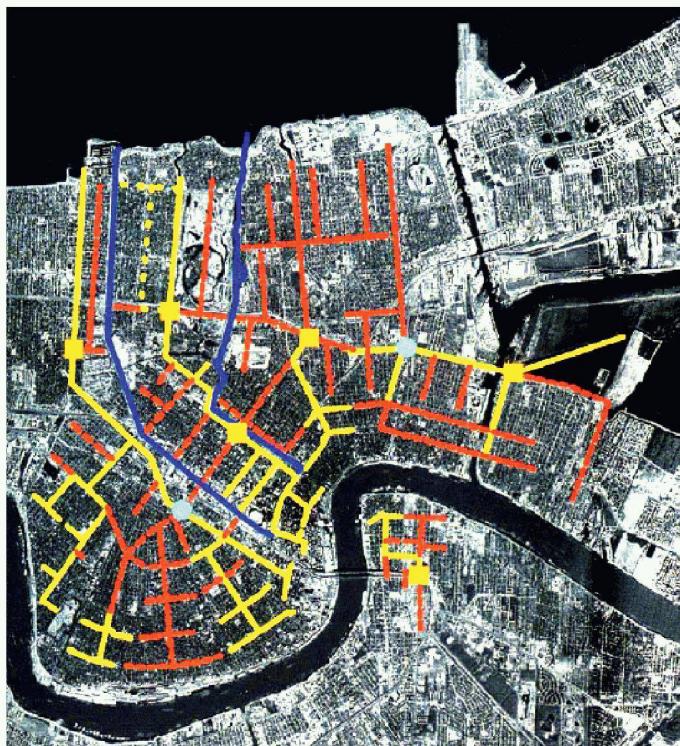
04

**04 Das Entwässerungssystem von New Orleans 1903, über den heutigen Stadtplan gelegt; das östlichste entwässerte Geviert ist das von Katrina besonders betroffene Lower Ninth Ward, es liegt östlich des Industrial Canal, der Mississippi und Lake Pontchartrain verbindet (Plan: R. G. Bea)**

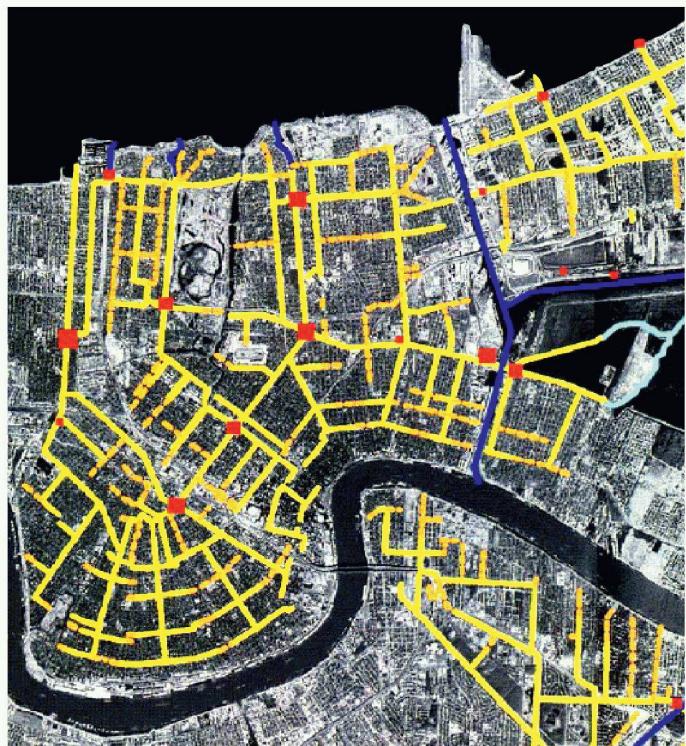
05

**05 Das Entwässerungssystem von New Orleans 1992**

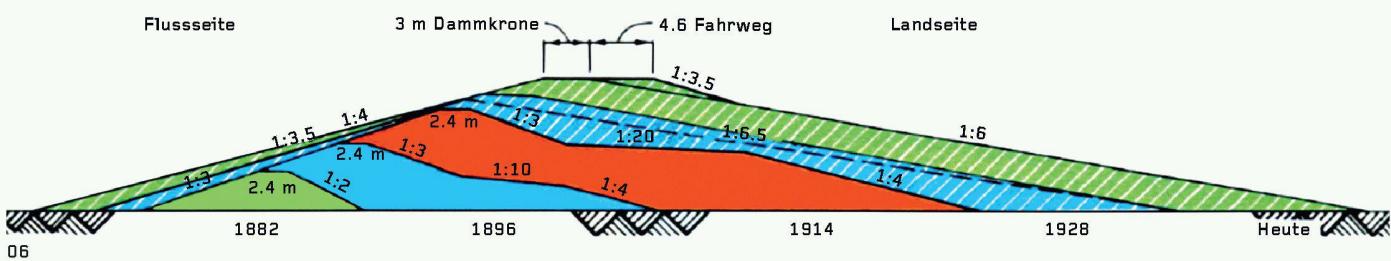
**06 Der Querschnitt durch einen typischen Damm im Flutschutzsystem von New Orleans zeigt die instabile Schichtung, die entstanden ist durch mehrfaches Aufschütten von Erhöhungen, ohne dass jeweils neu fundiert worden wäre**

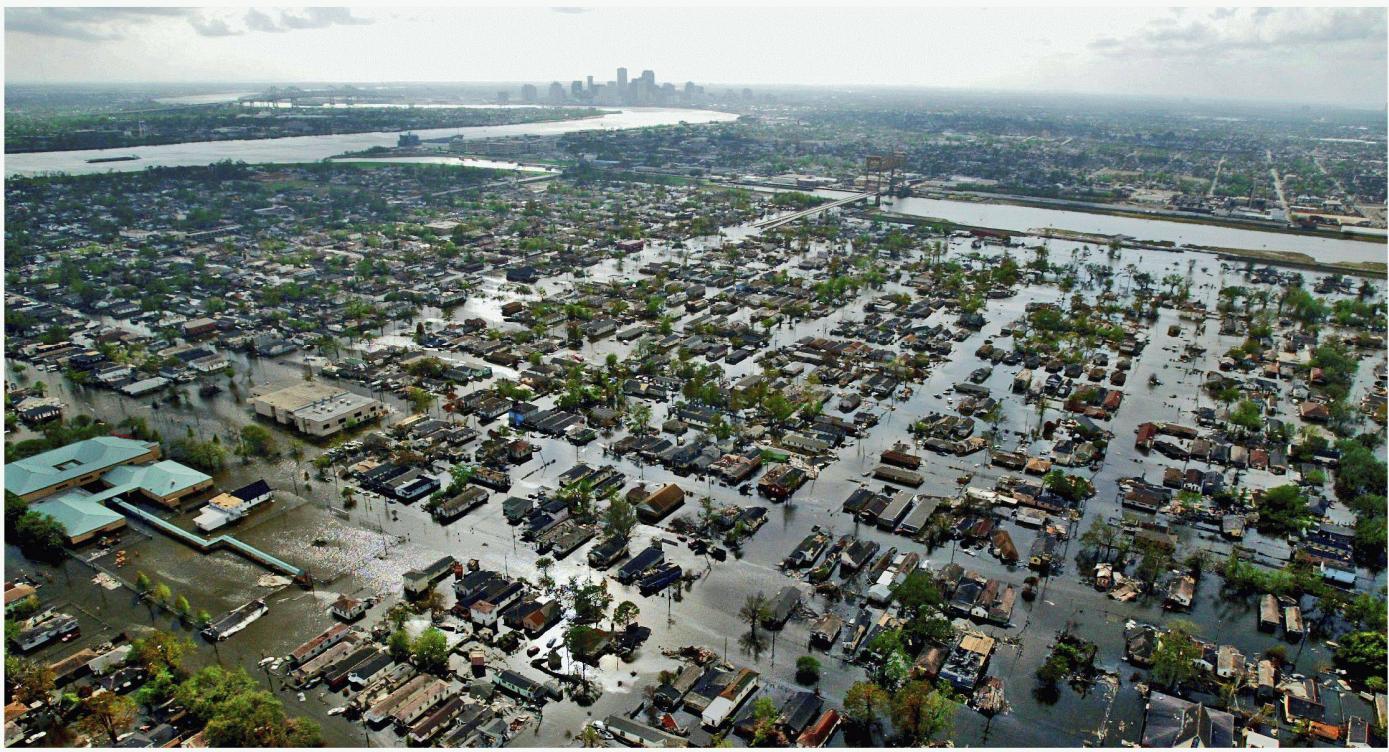
07

**07** Das überflutete Lower Ninth Ward einige Tage nach Katrina, dahinter der Industriekanal, der in den Mississippi mündet, und das Stadtzentrum von New Orleans  
(Bilder: KEYSTONE)

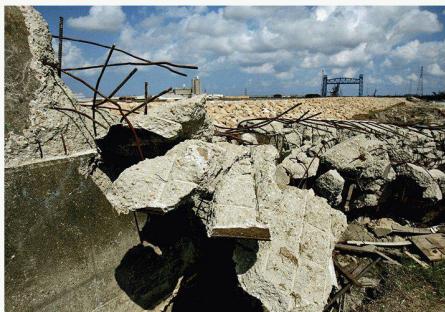
08

**08** Schadenbild am Industriekanal: von der Flut zerrissene Flutschutzmauer aus Eisenbeton; im Hintergrund der neue Damm

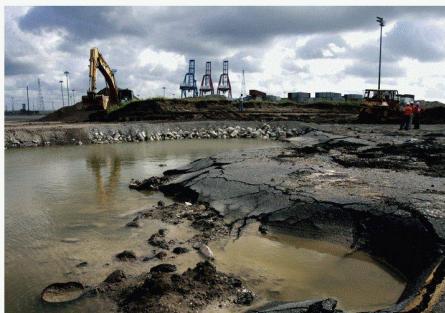
09

**09** Häufiges Schadenbild nach Katrina: Unterspülung

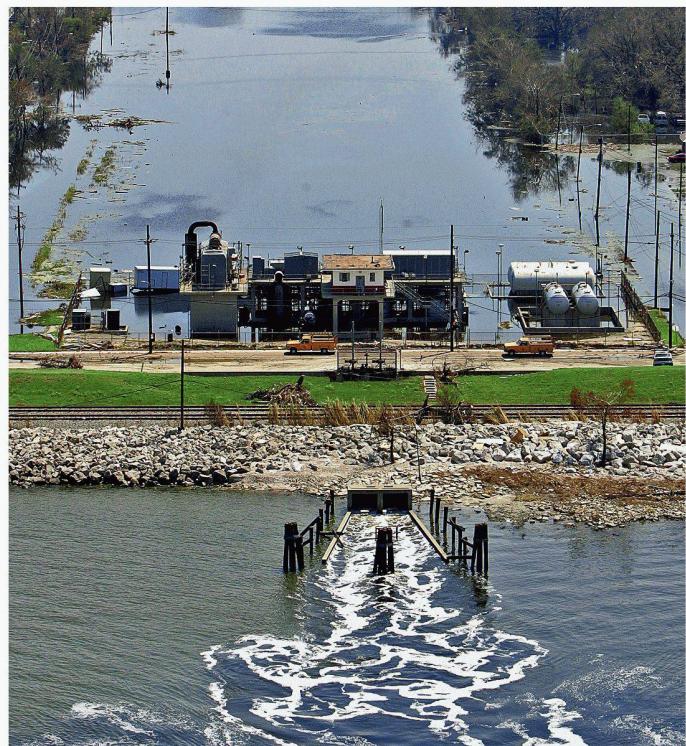
11

**11** Eine ältere kleine Pumpstation pumpt nach Katrina Wasser aus einem überschwemmten Quartier im Nordosten der Stadt in den Lake Pontchartrain
